## 三宝ジャンクションの桁再利用及び新旧橋脚一体構造

阪神高速道路(株)建設・更新事業本部大阪建設部企画・設計課 杉山 裕樹  
(一財) 阪神高速道路技術センター企画研究部調査研究課 茂呂 拓実  
阪神高速道路(株)建設・更新事業本部堺建設部企画課 田島 祐介

## REUSE OF WEATHERING STEEL GIRDERS AND REINFORCEMENT OF INTEGRATED PIERS FOR THE SAMBO JUNCTION BRIDGES

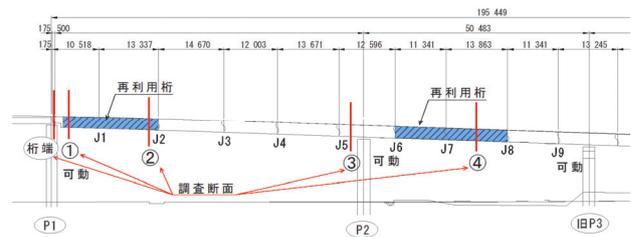
図-2 既設桁の健全度調査位置と再利用部位

近接目視点検において、鋼桁端部および支承部では、鋼材のうろこ状さびや、層状はく離さびが発生していたことから、再利用の可否を判断するため、鋼道路橋塗装・防食便覧<sup>3)</sup>を参考に詳細調査を実施した。調査位置（図-2）は、後述する線形上の再利用可能範囲を踏まえ、桁端部、端支点近傍（①）、支間中央付近（②、④）、中間支点近傍（③）とした。表-1 に調査結果を示す。さびの外観評価では、桁端部の下フランジ上面、断面①の山側ウェブ外面、山側下フランジ上面以外は外観評点が4であり、良好な状態であった。桁端部では、外観評価が1であり、伸縮装置に漏水跡が確認されたことからこれが原因となってさびが進行していると考えられる。また、断面①の山側ウェブ外面、下フランジは外観評価が2～3であったが、同断面の海側は外観評価が4であった。これは、対象桁の山側は対象桁に隣接した本線桁の影響により伸縮装置からの漏水が乾燥しにくい環境であったことが原因と考えられる。さび厚測定では、さびの外観評点にて評点3以下でさび厚が厚い傾向がみられ、さびが進行している状況が

確認できる。外観評点が4では、一定のさび厚となっており、良好な状態であると考えられる。付着塩分量は、桁端部の層状はく離が発生している箇所が他の箇所より相対的に多くなっていた（0.958%）が、外観評点4である支間中央付近の断面②、④の山側（0.680%、0.694%）と比較するとそれほど大きな差があるとはいえない。また、北神戸線での調査結果<sup>4)</sup>によると0.1%を上回ると外観評点2が生じる可能性があるとしており、それを上回るレベルである。しかしながら、北神戸線でのそれは外観評価4でも付着塩分量は0.4%程度の箇所もある。したがって、桁端部の層状はく離の原因は、付着塩分量による影響よりも、先述のとおり主として伸縮装置からの漏水と考えられる。これらの結果から桁端部およびその近傍を除けば良好な保護性さびが形成されており、再利用に対する問題はないと考えられる。桁端部では、外観評点が1であり、さびの層状はく離も発生していることから再利用はできないと判断した。なお、断面①の山側ウェブ外面および下フランジ上面で外観評点が2～3であったが、原因となる伸縮装置からの漏水対策を行うことで再利用可能であると判断した。

再利用にあたっては、平面線形や縦断線形、横断勾配を考慮し、再利用可能部位を選定した（図-2）。図-3に再利用桁の適用部位を示す。図中 J1～J3 は、平面線形、横断線形、縦断線形が既設桁と計画が同じであり、また、図中 J10～J12 は、平面線形、横断線形が既設桁と計画が同じで、縦断線形が異なるが、曲率が同じであるため再利用可能と判断した。なお、桁端部は、撤去桁は直線橋であったが、新しく計画する橋梁は、曲線橋であることから支点部に新たにアウトリガーを設ける必要が生じた。桁端部で既設部材が錯綜する箇所新たにアウトリガーを設置することは困難であり、また、前述のとおり耐候性鋼材の健全性に問題があったことから、桁端部は新設することとした。

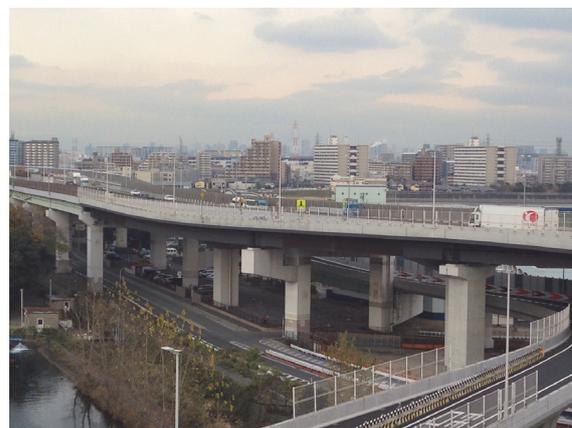
写真-6 再利用桁を含む鋼桁の完成状況

以上の継手部の誤差吸収方法の実施と仮組立による全体形状の確認により、本橋の架設に関しては、新設桁と同様の精度で問題なく行うことができた。写真-6 に完成状況を示す。

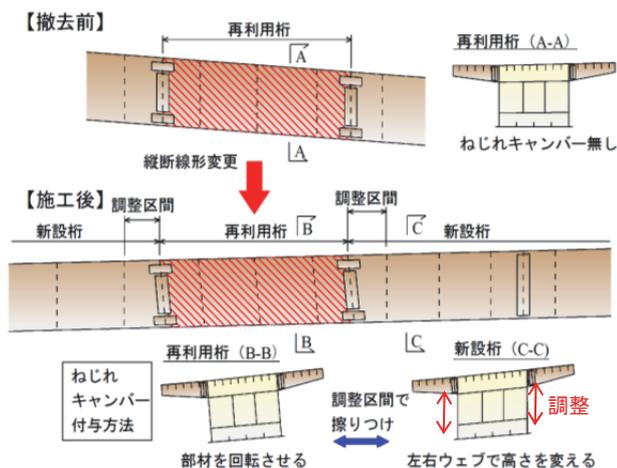
図-5 再利用桁の縦断線形、ねじれキャンバーの擦りつけ

再利用桁と新設桁との継手部の品質確保、桁全体形状の出来形精度確保のため、工場に持ち帰った再利用桁も合わせて仮組立を行った。再利用桁は、撤去前に比べ、縦断線形が異なることや、路面の平面曲率の違いによる箱桁のねじれキャンバーが付加されていない等により、設計値に対して部材寸法に誤差を持っているため、継手部で誤差吸収する方法を検討した（図-5）。

工程上、本橋の原寸作業時点では、再利用桁の撤去が完了していなかったため詳細な実測寸法がなかった。そこで再利用桁範囲については、当初建設時の図面から原寸 3D データを再現し、縦断勾配の摺り付けシミュレーションを行い、この結果を設計値として、部材計測箇所や、継手部付近の調整代を付加する箇所を決定した。

その後、再利用桁が工場に搬入されてから基本形状の確認と、取合部の継手部の断面形状、ボルト孔の配列、縦リブ間隔等を計測した。この計測結果をもとに隣り合う新設部材の部材長、形状の

誤差吸収を行った。また、再利用桁のボルト孔配列は全個所の孔位置を計測し、新規製作する添接板に反映した。加工データへの反映が困難なデッキプレート重ね継手ボルト配置については、当てもみ等の現物合わせとした。

再利用桁と取り合う断面は、新設側ブロックの端部から 500mm 程度の区間のフランジとウェブの溶接を残しておき、再利用桁の断面形状の計測後に溶接することで両者の断面形状を合わせることができた。

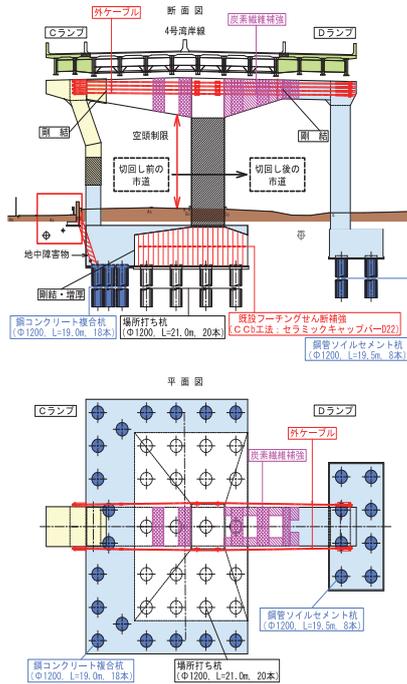
図-6 一体化構造と補強概要

拡幅部と既設構造物の一体化構造と補強概要を図-6 に示す。新設ジャンクションの上部構造を供用中の湾岸線上部構造と一体拡幅したため、上部構造の重量が増加した。これに伴い、既設の場所打ち杭及びフーチングを照査したところ、場所打ち杭は、常時・L1 地震時の杭体応力度、L2 地震時の曲げ耐力及びせん断耐力が満足せず、既設フーチングは、L2 地震時の曲げ耐力及びせん断耐力の照査のほとんどが満足しない結果となった。なお、既設基礎構造は、昭和 55 年制定前の道路橋示方書が適用されており、地震の影響は震度法

レベルの設計水平震度(kh=0.24), コンクリートの許容せん断応力度は現行基準(0.23N/mm<sup>2</sup>)より大きな値(0.70N/mm<sup>2</sup>)が使用されている。

新設する下部構造は, 側道, 防潮堤, 送泥管および電線管との取り合いを考慮した結果, 図-6に示す左側(Cランプ)の新設フーチングを既設フーチング側に寄せて設置する必要がある, 両フーチングが近接するため, 既設基礎の補強対策も兼ねてフーチングを一体化する構造とした。

また, 市道を既設橋脚の反対側に迂回させることが可能となったため, 橋軸方向にも基礎杭の増設が可能となり, 増杭工法による既設場所打ち杭の耐震補強と増厚工法による既設フーチングの耐震補強を実施した。

鋼コンクリート複合杭（鋼管板厚 22mm、杭径  $\phi 1.2\text{m}$ ）と同径の場所打ち杭（配筋 D35-24 本）との性能比較（計算値）を表-2 に、湾 P132 橋脚の増杭配置を図-6 に示す。湾 P132 橋脚では、20 本の既設場所打ち杭に対して、新設橋脚の基礎杭を兼ねた増杭の本数は 18 本となった。仮に、同径の場所打ち杭を用いて増杭を実施した場合、増フーチングの重量増も影響して必要本数は 24 本となり、施工可能な用地範囲内に構造物を収めることが不可能であった。なお、新設杭の杭長は新たに行った土質調査結果に基づき設定した。

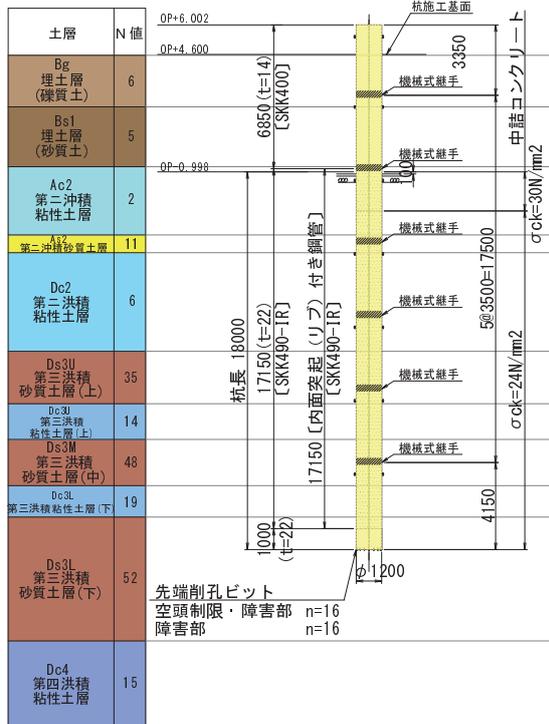
図-7 鋼コンクリート複合杭

新設フーチングの設置可能範囲および杭の打設可能な本数は限られており, 所要の補強性能を満足するためには, 増杭に「曲げ剛性や耐力の大きい杭」を用いる必要があった。同時に「空頭制限」「地中障害物」「重要構造物近接」という施工上の課題も解決する必要があった。これらの条件を検討した結果, 鋼管杭を短尺に分割し, 先端に掘削ビットを取り付け, 全周回転型オールケーシング工法の要領で地中障害物を切断しながら圧入し, 鋼管内部全長を掘削・洗浄してコンクリートを充填する構造・工法を採用した(図-7)。この工法では, 鋼管を引き抜く必要がなく, 近接する重要構造物への影響も最小限に抑えることが出来る。

杭頭付近の曲げモーメントおよびせん断力に対しては, 鋼管とコンクリートとの合成断面で抵抗するものとし, 両者の付着を確保するため, 内面リブ付き鋼管を杭軸直角方向の抵抗に関与する地盤の範囲  $1/\beta$  ( $\beta$ :基礎の特性値)に使用した。それ以深は鋼管断面のみで抵抗するものとした。

杭先端の極限支持力度は, 鋼管内部にコンクリートを充填することから中掘り杭工法(コンクリート打設方式)の値を採用した。また, 最大周面摩擦力度は, 先端に掘削ビットを取り付けた鋼管

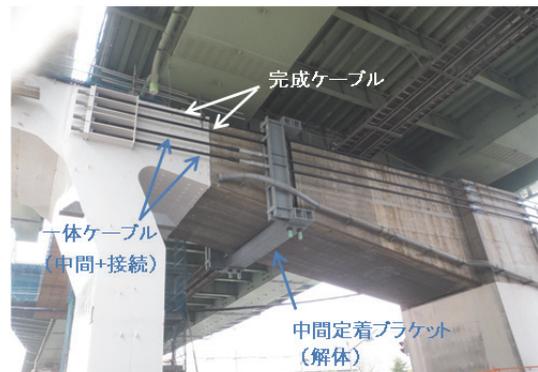
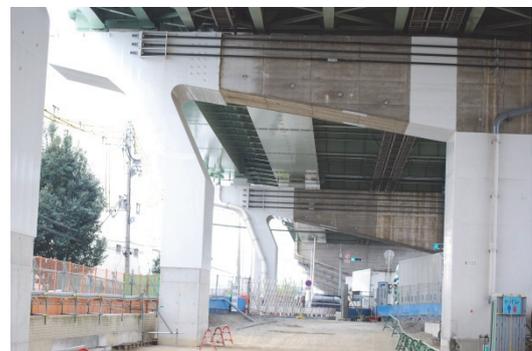
写真-8 外ケーブルと中間定着体

写真-9 外ケーブル補強完成状況

設横梁に削孔等を必要とせず、かつ先行して施工するせん断補強用炭素繊維シートとの干渉を回避出来る、仮設の鋼制定着体を開発した（特許出願中）。この定着体は、縦締めPC鋼材で橋脚横梁を上下に挟み込むように緊張し、既設橋脚横梁との間の摩擦力を利用して外ケーブルの緊張力に抵抗する構造である（写真-8、写真-9）。Cランプ橋脚を架設し、接続具を用いて外ケーブルを延長して本設の定着体に盛り替えた後に撤去した。

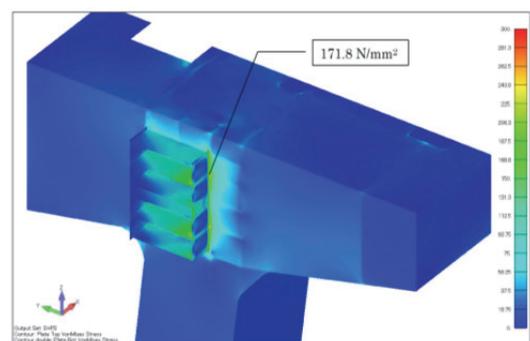
図-8 鋼製橋脚部3次元FEM解析

柱基部はRC橋脚との複合構造とし、既設橋脚横梁との連結には、先行工事で実績のある鋼殻梁接合方式を採用した。梁部には、外ケーブルの定着部を有することから、鋼製橋脚と既設橋脚の梁連結部に着目した3次元FEM解析を実施し、外ケーブル定着部及び鋼製橋脚隅角部に発生する応力性状を確認し、部材配置および寸法の妥当性を確認した（図-8）。解析モデルは、橋軸方向橋脚中心位置に対称条件を設定した1/2モデルとし、鋼製橋脚部はシェル要素、複合部はソリッド要素でモデル化した。また、梁連結部の支圧面接合部には接触要素を配置し、橋脚の柱接合部は完全結合とした。

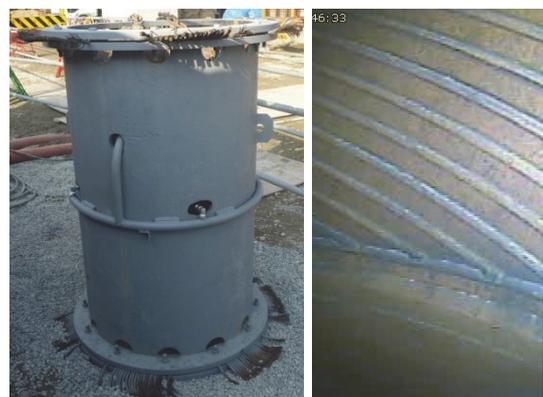
写真-10 鋼管内洗浄機(左)、管内洗浄状況(右)

圧入が完了した鋼管内に、写真-10に示す鋼管内洗浄装置をクレーンで吊り下げて鋼管内を上下移動し、高圧洗浄水の噴射で鋼管内面の付着土砂を洗浄した。また、洗浄機の先端にはワイヤーブラシを設置し、機械的な土砂除去も試みた。管内

清掃状況は水中カメラを用いて確認した。スライム低減策として管内水を循環浄化しており、水の

濁りは清水に近く、鮮明な画像が得られた。

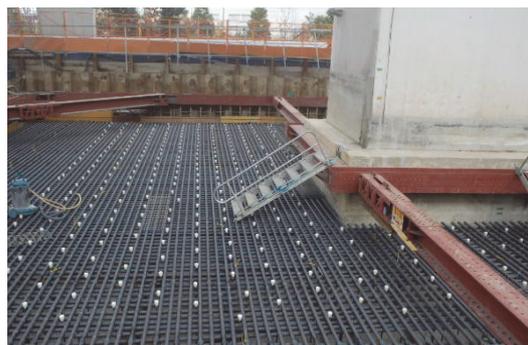
写真-11 Ccb (白く見えるのがセラミック定着体) と増厚部配筋状況

せん断補強鉄筋は下面側主筋 (2 段配置) の図心位置まで削孔して配置することが基本であるが、実施工では削孔時に上段の主筋と干渉し、高止まりする割合が約半数となった。この事象は施工前から想定されており、これらを排除して所定の深さに到達する挿入孔を必要本数削孔する場合、削孔数が増え、既設フーチングの状態悪化に繋がりがかねない。設置深さがせん断補強効果に与える影響を試算した結果、フーチングの部材厚 (有効高) が大きいことから、その影響はわずかであること

が確認できた。これにより、削孔数をできるだけ少なくするために、実施工では鉄筋に干渉した挿入孔にも Ccb を配置し、施工終盤にフーチング全体として不足したせん断耐力を算定して追加配置を実施した。また、削孔位置と削孔深さの関係を随時記録して下面側主筋位置を想定し、鉄筋と干渉する本数が最小限となるよう施工を行った (写真-11)。
