破面分析による鋼製伸縮装置の破断原因の推定

要 旨

近年、湾岸線の比較的フィンガーの長い鋼製伸縮装置の破断が増加傾向にある。本論文では、破断した伸縮装置について外観調査や破面分析を実施し、破断原因を推定した。その結果、き裂は下面側が先行して発生進展し、その後上面側から発生したき裂と合流し破断する疲労破壊と考えられた。土砂堆積による湿潤状態継続、凍結防止剤による塩化物蓄積等により発生する下面側の腐食減肉も破断の一因と考えられた。また、伸縮装置下面から発生するき裂の早期発見を目的として、路面側からの超音波探傷試験の実用性を示した。

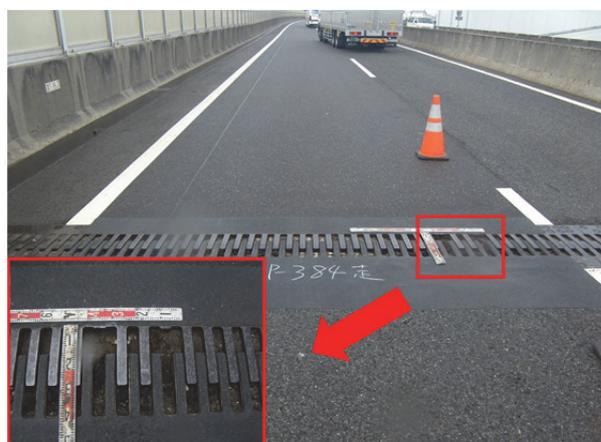
図-1 伸縮装置の破断例

近年、阪神高速道路では湾岸線を中心に、比較的フィンガーの長い鋼製伸縮装置(以下、伸縮装置)の破断が多く報告されている。代表的な伸縮装置の破断例を図-1 に示す。阪神高速道路の伸縮装置は本体とフェースプレートがボルト接合されており、フェースプレートが取替可能という特徴を有している^{1),2)}。そのため溶接部は有していないが、床版端部との接触位置よりやや付け根側から破断する事例が多く、破断したフィンガーのほとんどが進行方向奥側という傾向がある。特に平成 20 年以降、18 レーンで累計 34 本が破断しており、このような事例は図-2 に示すように年々増加傾向にある。

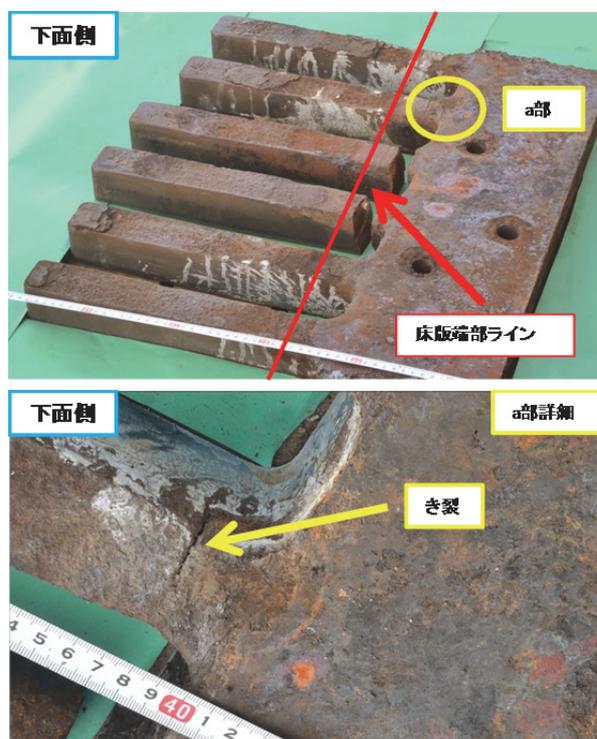
図-3 伸縮装置下面の破断状況(海 P17)

今回分析した代表的な伸縮装置の破断部を図-3 に示す。伸縮装置 3 体は概ねフィンガーの根元近傍で破断していた。下面の接触痕などの状況から、破断位置は床版端部よりやや根元側であった。路面の表面は平滑である一方、下面および側面には、著しい腐食と減厚が認められた。特にフィンガー付け根部から床版端部接触部にかけては減厚が特に著しい傾向がみられた。伸縮装置遊間部における土砂の堆積状態の一例を図-4 に示す。一般的に非排水構造の伸縮装置に設置されている樋は清掃されず、路面の土砂が樋部に徐々に堆積する。設計では交互に隣り合うフィンガーが均等に輪荷

これらの環境状況から判断すると、下面の腐食や減厚が進行した原因は、遊間部に土砂が堆積し常に湿潤状態であり、加えて冬季の凍結防止材散布による土砂中の塩化物量増加など、極めて厳しい腐食環境であったと推測できる。

また、フィンガー部の板厚測定の結果、設計図から参照した本体の板厚との差から推測する減肉深さは、減肉が顕著な部分で約 5mm(図-6 左)であった。

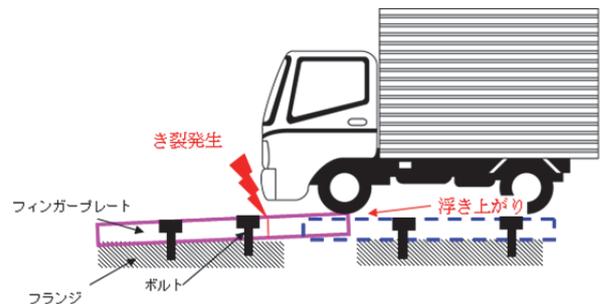
図-5 破断状況の模式図

重を負担することが前提となるが、しかし、この土砂の状況から、図-5 に示すように、伸縮装置のフィンガーが温度変化による伸縮時に土砂に乗り上げ、フィンガー先端部が浮き上がり、輪荷重を大きく負担する場合がある。このフィンガーには車両が通行する際に設計以上の負荷により、付け根近傍に過大な繰返し曲げ応力が生じ、破断することが考えられる。

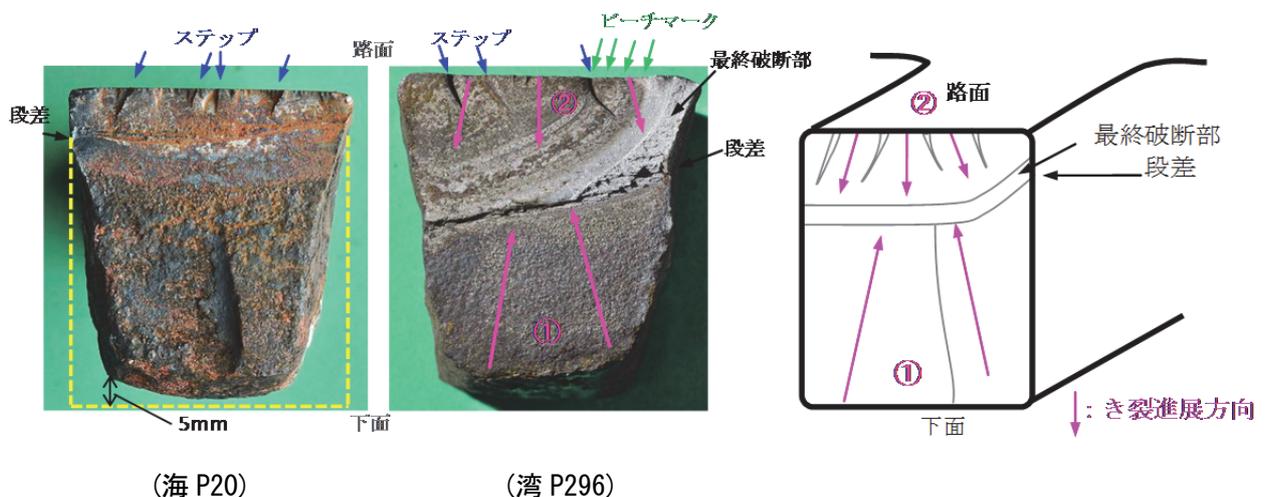
図-6 マクロ破面と破断状況の模式図

観察を行った。代表例を図-6 に示す。マクロ破面観察ではいずれの破面にも、板厚の半分からやや路面寄りに段差が生じていた。腐食等により破面形態が不明瞭なものもあるが、路面側にステップ(個々に生じた複数のき裂が進展していく過程で、合流する際に生じる段差)が生じており、路面から下面への放射状模様とそれに直交するビーチマーク

ークが認められるものもあった。

これらの破面や前述した外観調査の結果から、き裂は路面と下面の両側から発生した疲労破壊であると考えられる。下面側が平坦で比較的領域が大きく、腐食も著しいことから、下面の腐食による凹凸を起点としたき裂が進展し、断面が減少したところで路面からのき裂が発生、進展し、下面のき裂と合流した結果最終破断に至ったと推測できた。

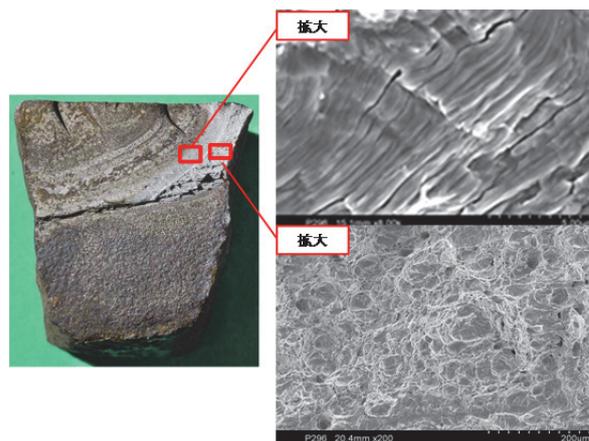
図-7 破断したフィンガーのストライエーション(上)とディンプル(下)

走査型電子顕微鏡(以下、SEM)による拡大観察では、破面の路面側には疲労破面の特徴であるストライエーションや、それに類する縞状模様が認められ、段差近傍には延性破面の特徴であるディンプルが認められた。SEMによる破面写真の例を図-7に示す。

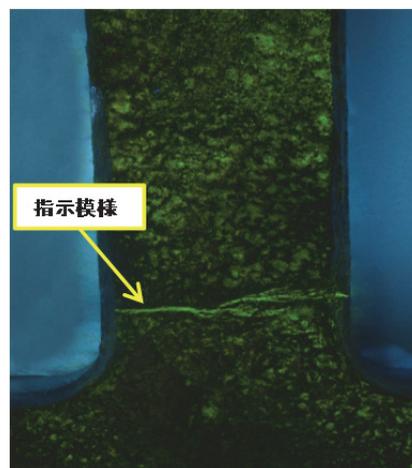
図-8 MTによる指示模様例(海 P17)

未破断のフィンガー(図-3 a 部)についてき裂の有無の確認をするため、磁粉探傷試験(以下、MT)を実施した。MTの結果、一部の伸縮装置には下面から側面にかけて図-8に示すような磁粉模様が見られた。いずれも目視で確認できるき裂であり、破断に至る過程であったと考えられる。それ以外に明瞭な磁粉模様は認められなかった。

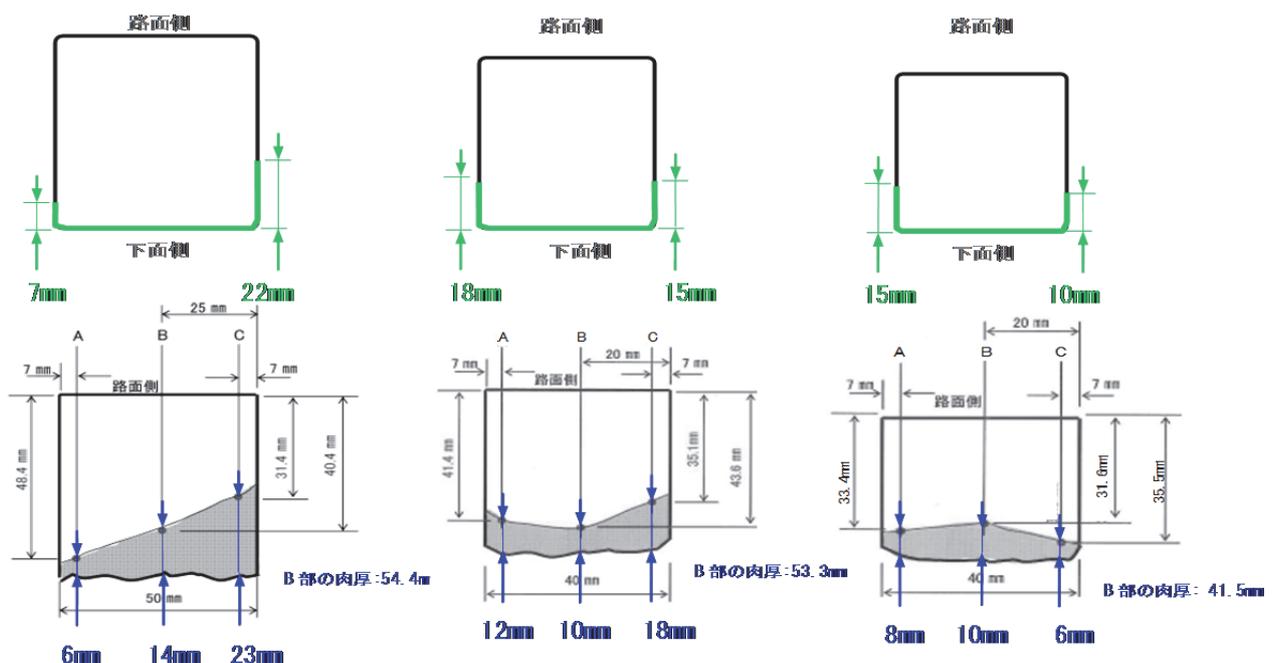
図-9 MT(上側)とUT(下側)によるき裂深さの推定

前述の通り、伸縮装置のき裂は下面側が先行し路面側が遅れて発生するため、き裂の早期発見には、先に発生する下面のき裂を検知する必要がある。しかし、伸縮装置下面のき裂は、通常路面からの目視検査では検知不可能である。そこで、伸縮装置の下面に生じたき裂を路面から探傷可能であることを確認するため、路面側から超音波探傷試験(以下、UT)した。MTによる指示模様検出位置の模式図とUTによるき裂深さの推定結果を図-9に示す。MTによる測定数値は、磁粉模様を直接測定した。UTの結果、推定されるき裂深さはMT実施による磁粉模様の状況と比較して概ね一致し

た。また、フィンガーの根元から先端までの板厚測定結果は、マイクロメーターでの測定値とほぼ同じであった。

したがって、UTによる路面からの検査は、伸縮装置下面のフィンガーに生じたき裂の探傷及び、減厚の確認が可能であり、き裂の早期発見を目的とした現場における探傷方法として実用性を示した。

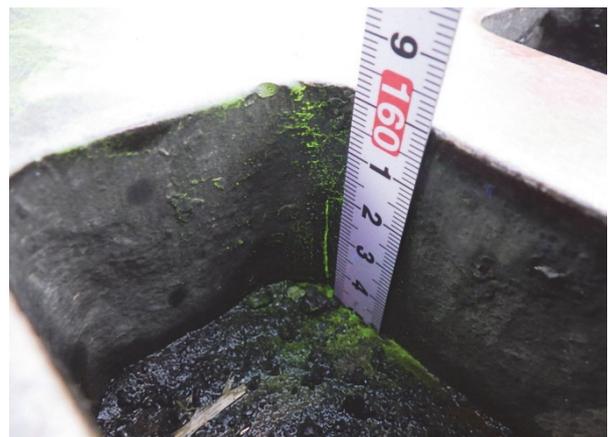
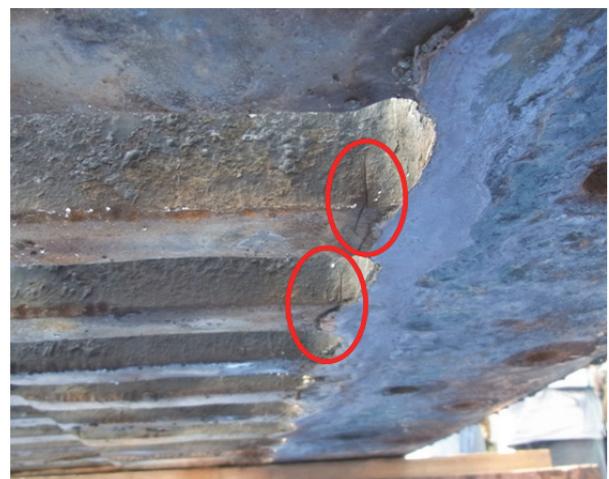
図-12 岸 P6 のき裂発生状況

調査の結果、4レーン(計5本)でき裂を検出した。き裂の発生位置は根元付近ではあるが、腐食の著しい箇所との関係性は確認出来なかった。最大のき裂は岸下P6の、板厚52mmに対してき裂深さ30mmであった。この岸下P6のき裂の発生状況を図-12に示す。なお、本損傷はフレッシュアップ工事期間中に応急補修済みである。

今回き裂を確認したのは、岸下 P1-32, 岸下 P6(2 本), 岸上 P17, 岸下 P17 であった。このうち、岸下 P1-32, 岸下 P6 では、過去に同一管理番号の伸縮装置において破断している。また、岸 P17 では今回、上下線ともにき裂が確認された。したがって、建設時における同一の材料、製作条件、また供用後の使用環境が同一とみなせる、同一箇所であれば今後も同様の損傷が発生する傾向があるといえる。

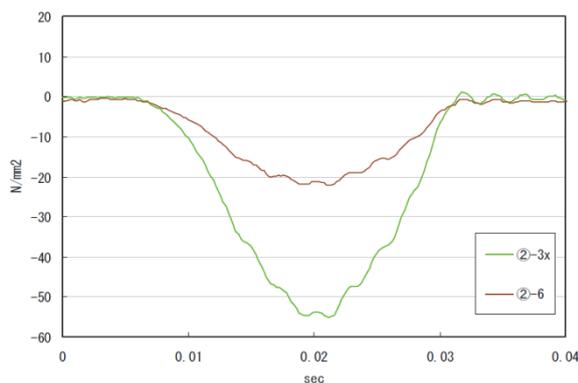
図-14 フィンガー下縁の応力波形の一例

輪荷重通過時の代表的な応力波形を図-14 に示す。図-13 赤○に示すフィンガー根本部下面側の応力および図-13 赤□に示す床版端部下面側の応

力を示している。これらのゲージは、フィンガー下面より 12mm 上方の応力である。輪荷重によりフィンガーの下面に大きな圧縮応力が生じている。また通過後に、わずかながら振動による応力の変動が生じている。先述したように、伸縮装置の破断事例は下面からの疲労き裂発生が主要因であるため、下縁側が厳しい疲労環境と推測していた。しかし、**図-14** に示すように、比較的発生応力の大きかった下面における応力波形からも、最大値が $7\text{N}/\text{mm}^2$ であり、大きい引張応力は確認できなかった。今回の応力計測では、上面から 15mm、下面側から 12mm の位置の応力を計測したが、これらから下縁の応力を外挿した結果でも、 $14\text{N}/\text{mm}^2$ であり、疲労耐久性に影響を及ぼすものではないと判断できる。

一方、今回の計測対象フィンガーは健全であり、平坦であるため応力集中がないと判断できるが、腐食による減厚やき裂を有する場合、応力集中の影響により今回の計測値の数倍の応力値になることが考えられる。その場合には、疲労耐久性に影響を及ぼす可能性があると考えられる。
