# ドクターパトのラインスキャンカメラ画像を利用した鋼床版損傷位置推定法

内外構造(株)設計部	陵城	成樹
阪神高速技術(株)技術部	杉井	謙一
阪神高速技術(株)技術部調査点検課	上中田	裕章
(一財)阪神高速道路技術センター調査研究部調査研究第一課	宇野津	哲哉

阪神高速技術(株)版の路面性状計測車「ドクターパト<sup>®</sup>」はH27年度より本格運用が開始され、ほぼ阪神高速全線の路面データの収集が実施された(ランプ部、トンネルを除く)。本研究では、収集された路面データのうち、舗装ひび割れと舗装補修箇所が多い湾岸線海線(67径間)を対象とした。ラインスキャン画像データ(幅1.0mm以上ひび割れを検出可能)で確認された舗装ひび割れと補修箇所とをトレースして鋼床版構造説明図(鋼床版き裂ベース図)と重ね合わせ、鋼床版損傷位置を推定した。そしてH27年12月に主桁ウェブ近傍にデッキ貫通き裂が確認された大和川橋梁の主に第3車線を対象として、近接目視点検と非破壊検査とを実施し、開発した鋼床版損傷位置推定法の有用性の検証結果を報告するものである。

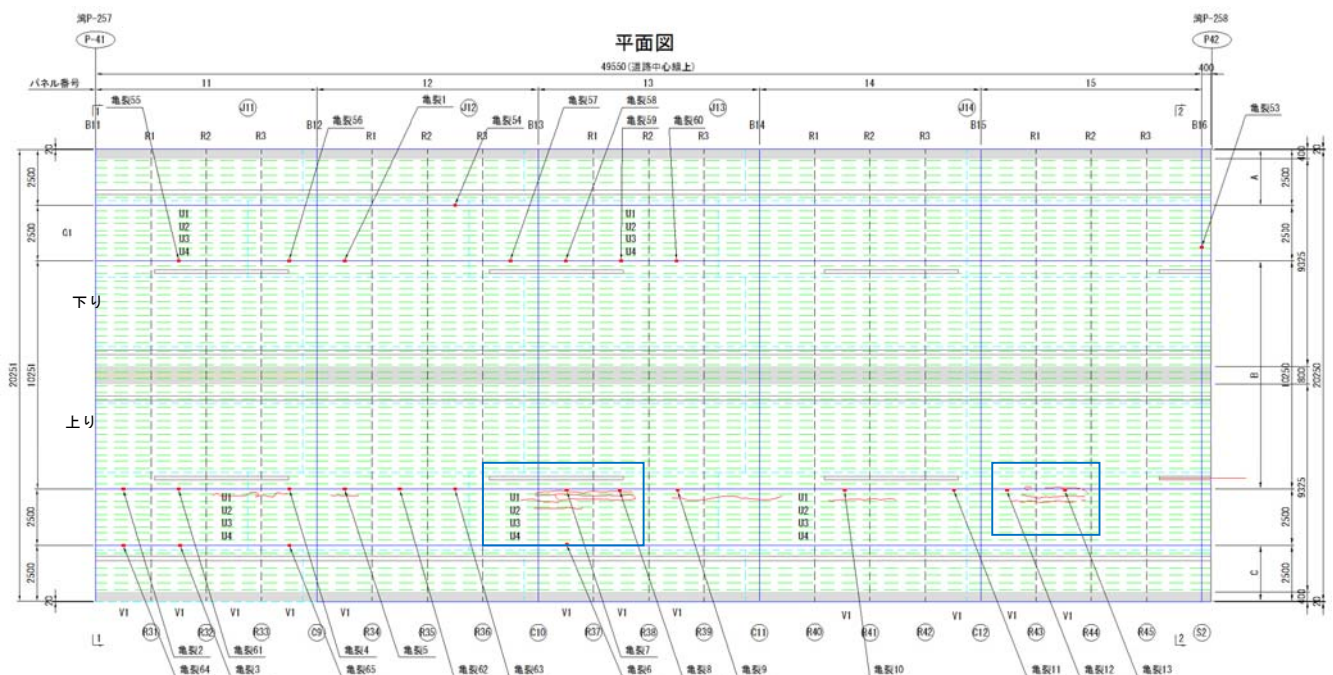
図-2 舗装ひび割れ図と鋼床版き裂位置図を重ね合わせた結果

図-2には、舗装ひび割れ図と鋼床版き裂位置図とを重ね合わせた結果を示す。図中、赤線はひび割れで、引き出し線付きの赤丸●が鋼床版き裂位置を示す。き裂は輪荷重直下の主桁ウェブの垂直スティフナーと上フランジの溶接部に生じている(タイプ③)。この部位は鋼床版の剛性急変部であり、ほぼ同じ位置に舗装ひび割れが生じている。下り線側に舗装ひび割れないのは画像データ修得時に舗装が打ち替えられていたためである。上り線において舗装ひび割れが生じた鋼床版パネル(主桁ウェブと横リブで

囲まれたパネル)は13パネルで、うち8パネルにき裂が生じている(的中率61.5%)。さらに複数の舗装ひび割れが生じている4パネル(図中青枠)には全てき裂が生じていた(的中率100%)。このことから、両者の間に強い相関性があることがわかる。このことは、ひび割れを一種のセンサーとして活用することで、疲労損傷の発見作業を効率化できることを示している。本推定法の実実施手順は以下の通りである。

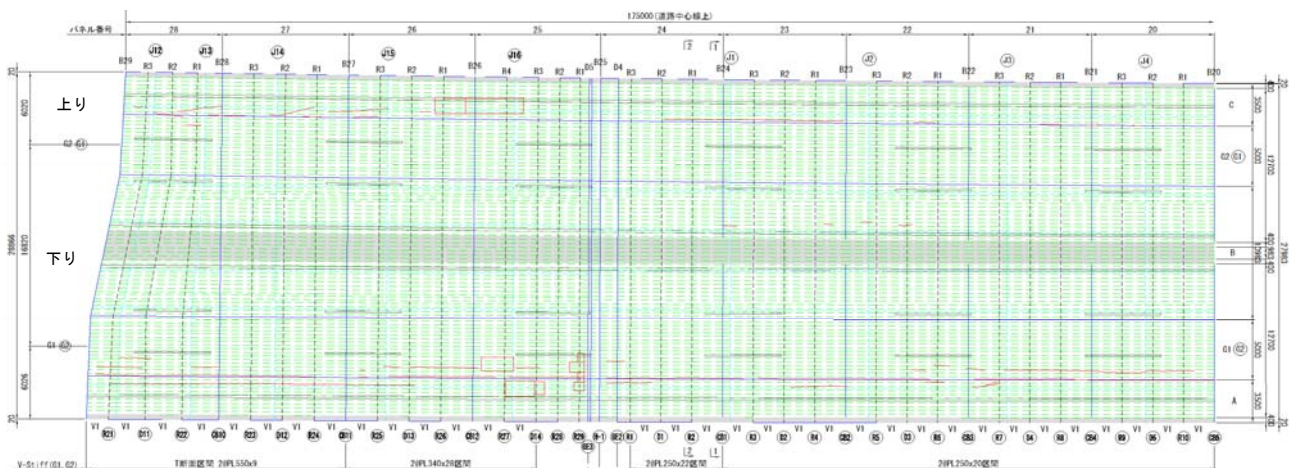
図-3.1 H26年度ゲルバー桁（海 S-165）舗装損傷状況

図-3.1にはゲルバー桁（海S-165）の舗装損傷状況（H26年度）を示している。この径間は第1走行車線の舗装クラック長率が最も高い径間で90%

以上になっている。舗装クラック長率は舗装ひび割れ総延長を求めこれを径間長で除したものである。舗装補修跡と舗装ひび割れは第1走行車線の輪荷重直下の位置と箱桁ウェブ直上の剛性急変部に集中していることが分かる。

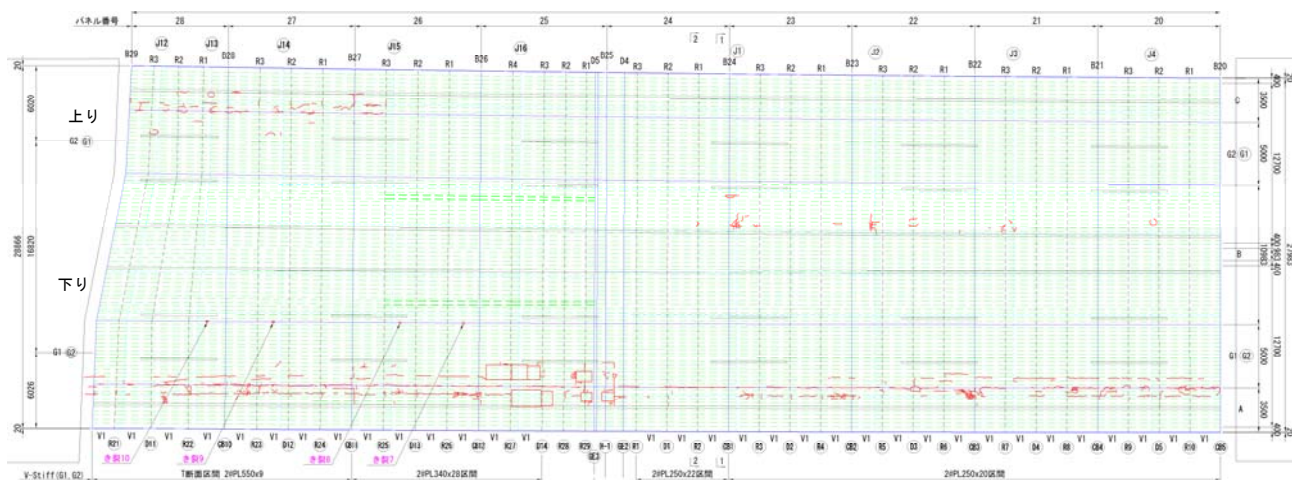
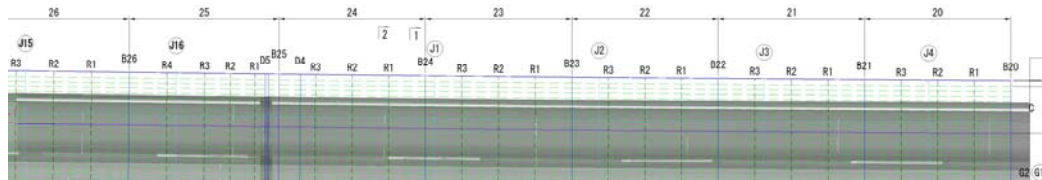
図-3.2 H29 年度ゲルバー桁の(海 S-165) 舗装損傷状況と鋼床版き裂位置図と舗装打替拡大図

図-3.2には同じ径間（海-165）のH29年度の舗装損傷状況と定期点検で発見された鋼床版のき裂位置図，およびH29年度画像データ収集前に実施された舗装打替部の拡大図を示している。

H26年度の舗装の損傷状況とH29年度の舗装の損傷度を比較した場合，上り線第一走行車線の一部は舗装が打替えられH26年度に存在した補修跡や舗装ひび割れは消滅しているが，それ以外の舗装ひび割れは進展している（上り線第一走行車線と追越し車線）。また，下り線（図中下半分）の第一走行の輪荷重直下の舗装ひび割れの進展が著しい。これらの位置は主桁張出部付け根に位置している。発見されたき裂は図-2と同じタイプ③のものであった。これらのき裂の発生位置もまた輪荷重直下であった。舗装ひび割れと鋼床版き裂が生じた部位の構造的共通項は双方

ともに主桁ウェブ位置で生じている。

舗装ひび割れの進展が著しい場所は鋼床版張出部付け根の剛性が急変し、輪荷重直下にある場所であることが明らかになった。本研究で開発した推定法を継続して実施した場合、舗装損傷の経時変化も視覚的に把握できることが判った。舗装パッチ率と舗装クラック長率は湾岸線・海線の67径間に対して算出した。舗装パッチ率は舗装補修跡の面積 ( $A_p$ ) をトレース結果より算出し、車線幅3.5mとし径間長を乗じて各車線の舗装面積 ( $A$ ) を求め  $A_p/A$  により求めた。

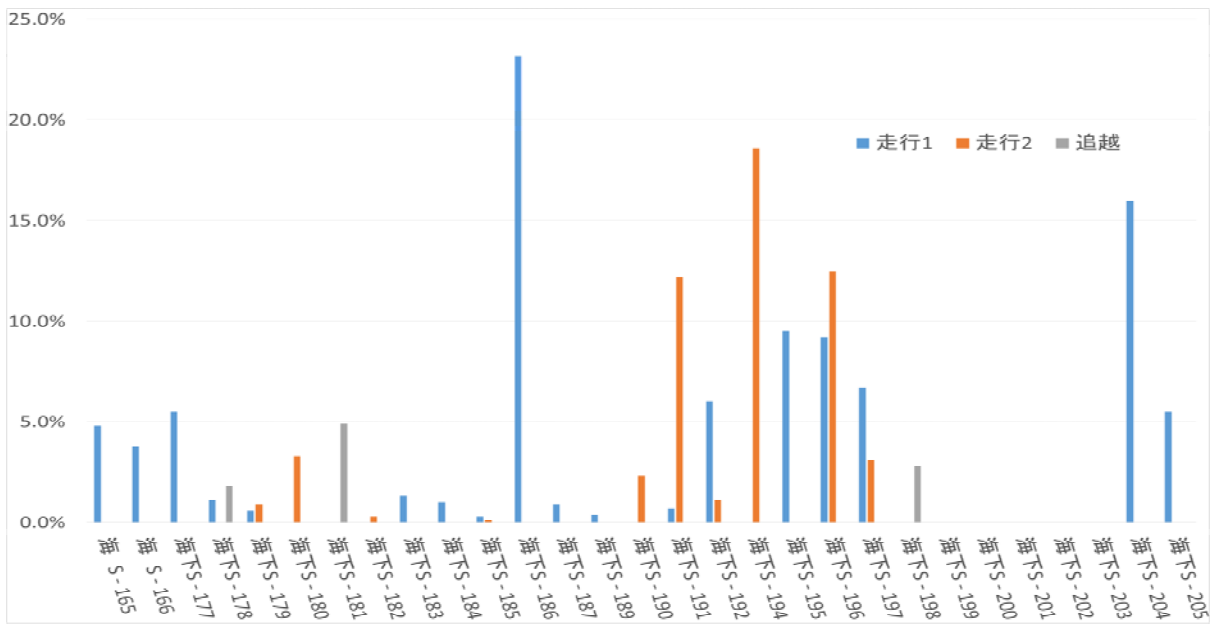
図-4.1 湾岸線(海線)下り舗装パッチ率の分布

図-4.1には舗装パッチ率の分布を示し、図-4.2には舗装クラック長率を示している。図中青が第1走行車線、オレンジは第2走行車線、灰色が追越車線を示している。第1走行車線の舗装パッチ率が高く、続いて第2走行車線のものが高い。

追越車線の舗装パッチ率は走行車線と比較して低いものとなっている。東神戸大橋（海下S-186）の舗装パッチ率が極めて高いことが明らかになった。

また、箱桁ウェブ直上に輪荷重が載荷されるところには鋼床版き裂発生位置と舗装補修跡や舗装ひび割れとの位置関係に明確な相関関係が確認できた径間もある。今回、対象とした鋼床版径間の内で特に舗装パッチ率や舗装クラック長率が高いものから順次、熟練構造技術者の監督、指揮のもと近接目視調査を行う必要がある。

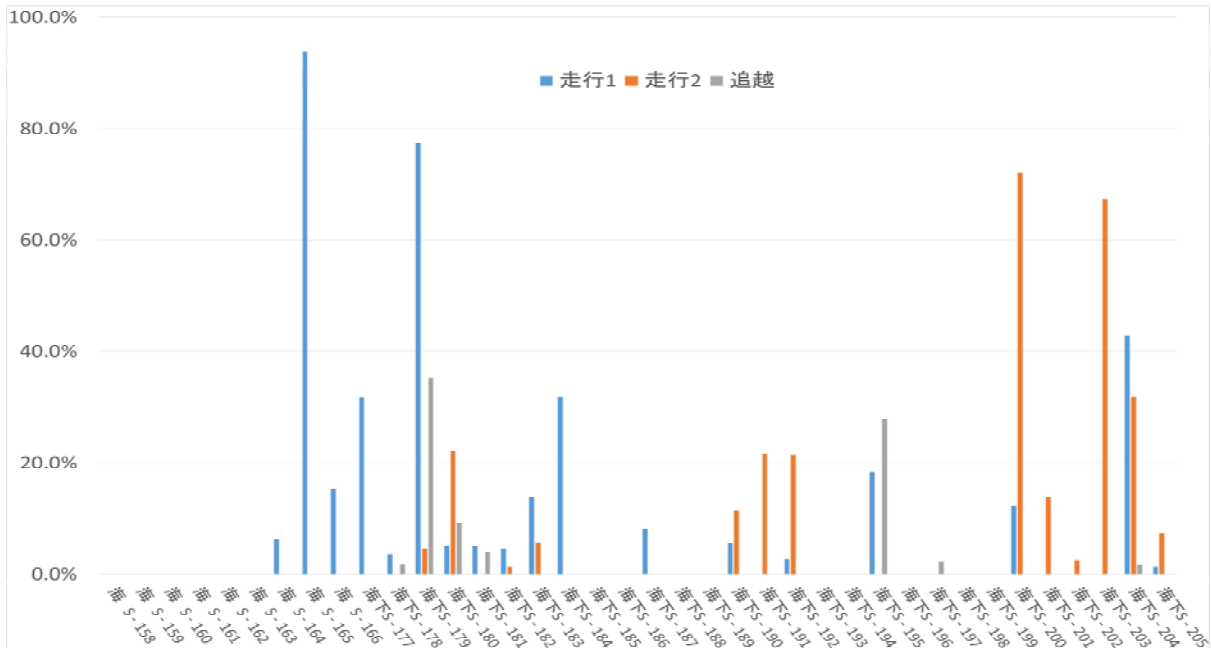
図 4.2 湾岸線(海線)下り舗装クラック長率の分布

舗装クラック長率も舗装パッチ率と同じ傾向であり、ゲルバー桁（海S-165）が非常に高いことと舗装補修跡と舗装ひび割れ位置は走行車線の輪荷重直下にあることが確認できた。

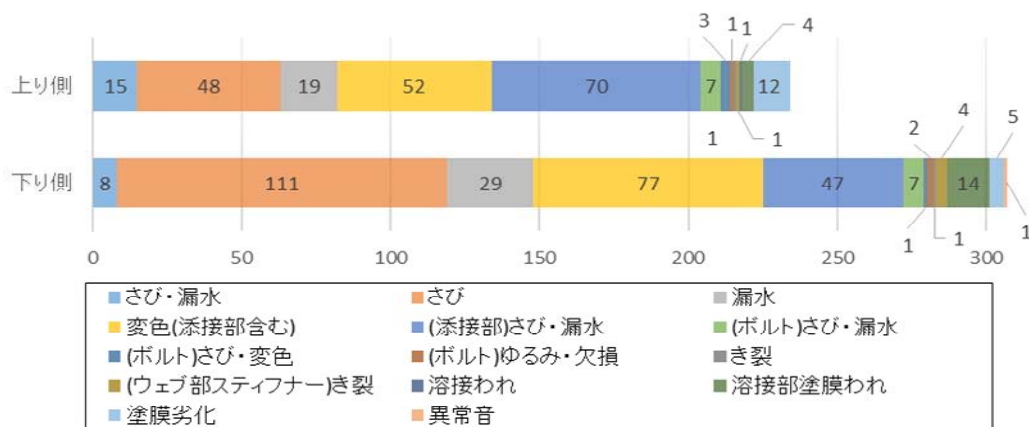
図-5 大和川橋梁（追越）近接目視調査結果

図-5には調査結果をグラフ化したものをして示している。上下線で比較した場合、下り線のほうが損傷数が多く、特に「さび」は下り線に多いことがわかる。

損傷種別の中で「さび」、「変色」、「さび・漏水(添接部)」が多いことがわかる。写真-1, 2

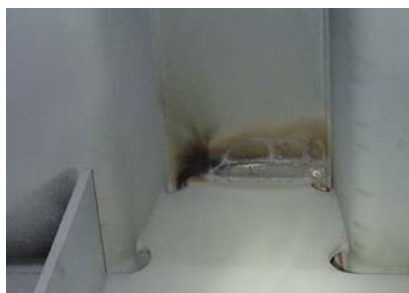
には「変色」損傷事例と「さび」損傷事例の写真を示している。最も多い損傷である「さび」は漏水のない溶接ビード上に生じているのがほとんどである。これらは、塗膜が何らかの原因で損傷したか、塗装時の施工不良に起因するものと考えられる。よって、この「さび」に関しては疲労き裂に関係する可能性も高いと考えられる。つぎに「変色」であるが、これも漏水を伴わない箇所が生じており、そのほとんどが横リブ、または縦リブとデッキプレートとの溶接

部に生じている。この損傷も疲労き裂に関係する可能性が高い。

写真-1 「変色」損傷事例

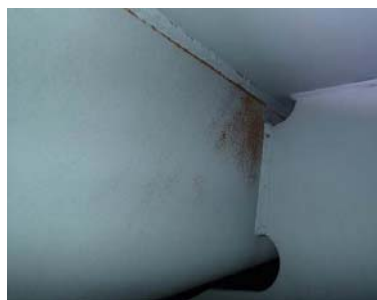
写真-2 「さび」損傷事例

査（磁粉探傷）を実施し「削り込み」等の措置をとれば鋼床版の維持管理費用の軽減に寄与するものと考えられる。

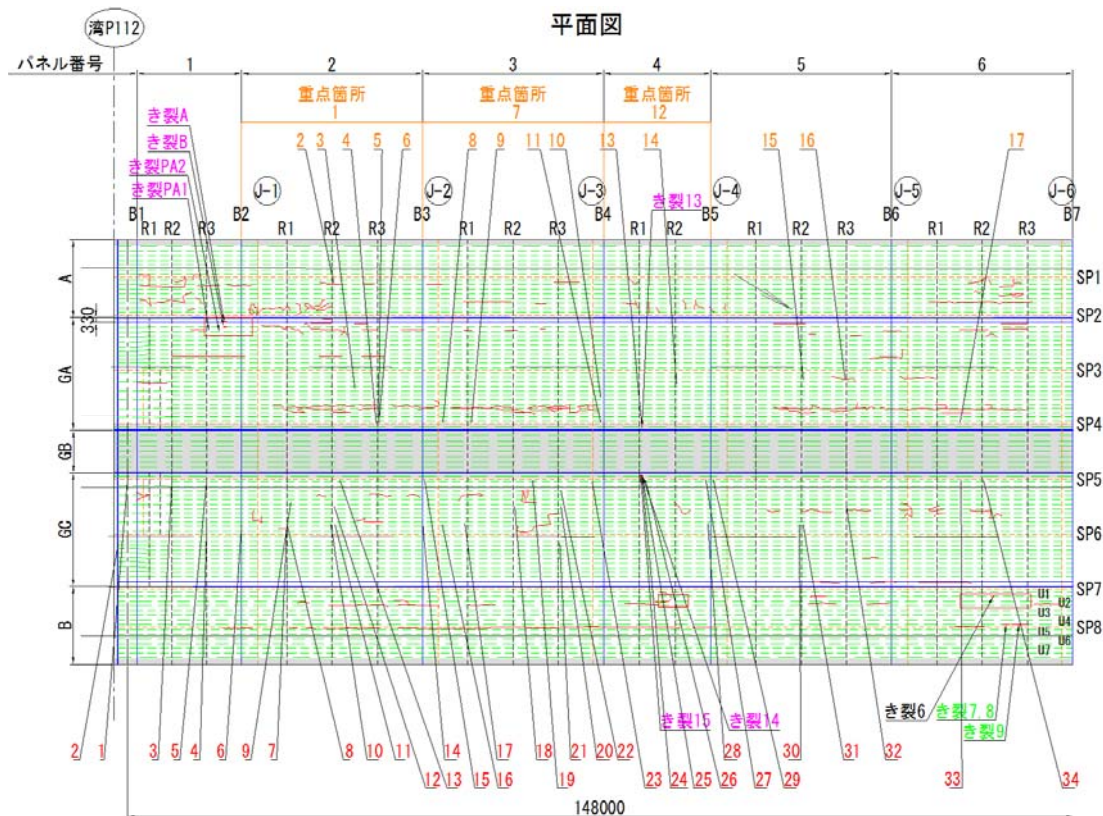
図-6 大和川橋梁 近接目視結果(変状位置)とフェーズドアレイ探傷調査結果(き裂位置)

図-6, 7にはフェーズドアレイ探傷調査結果と大和川橋梁の張出床版部の近接目視調査の結果発見された鋼床版き裂位置図と舗装補修跡と舗装ひび割れのトレース結果を重ねて示している。新たに発見された鋼床版き裂位置は舗装補修跡、または舗装ひび割れ直下にあることが判る。すでに発見されているき裂位置もほぼ舗装ひび割れの直下にある。また図中のピンクで示したき裂は未補修、緑で示したき裂は補修済み、黒は応急措置済みのき裂をそれぞれ示す。また、図中の赤と黄で示した番号は近接目視調査で見つかった損傷や調査状況の写真番号である。図-6中のき裂Bがデッキ貫通した位置にあり未補修であった。フェーズドアレイ調査で判明したき裂はき裂PA1, 2(図中左上)である。パネル番号1-6において舗装補修跡が確認されたのは3箇所(3パネル)あったが内2か所で鋼床版のき裂(き裂A, B, PA1, 2, 6~9)が存在する(的中率67%)。また、舗装のひび割れ状況から重点箇所と設定したパ

ネル2, 3, 4のGA-SP4ライン近傍では漏水関連の損傷が数多く見つかった。ここは中央分離帯と主桁との境界にあり剛性の急変点であり添接部である。

そのうち2パネルにおいて、き裂が発生している（的中率50%）。また、同様に重点箇所と設定したパネル8, 9, 12のうちパネル8のGA-SP4ライン近傍では漏水関連の損傷が数多く見つかった。

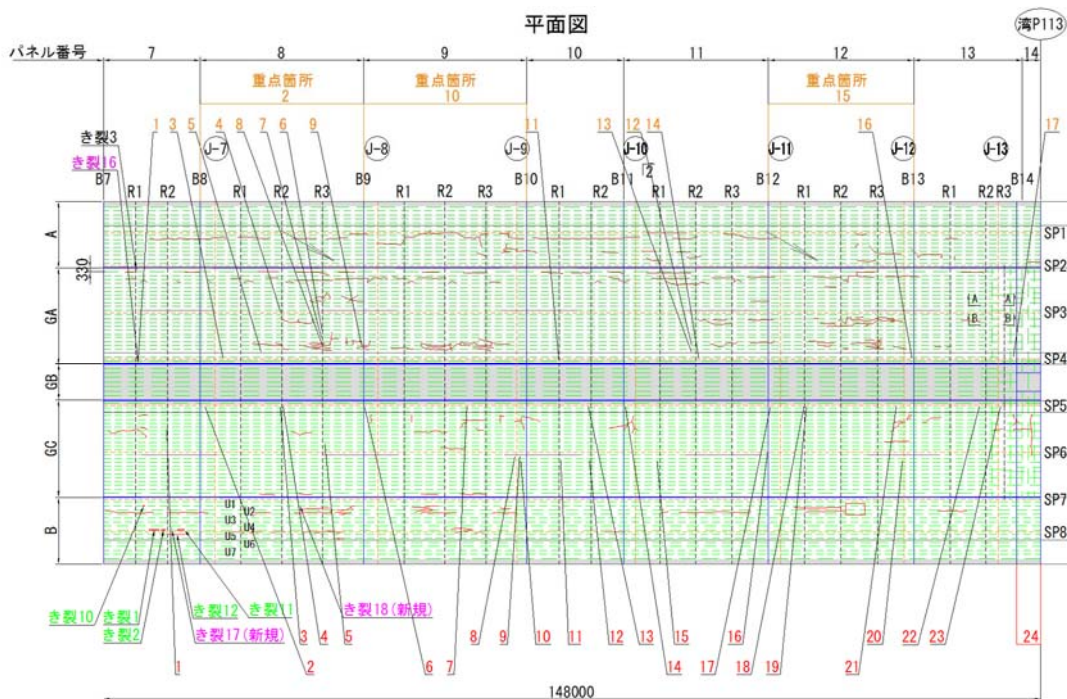
図-7 大和川橋梁張り出し部近接目視調査結果

図-7では張出部Bに着目した場合、複数の舗装ひび割れが生じているパネルは4パネルあるが、
