増風により火災検知器汚損を防止するダクトの開発

阪神高速技術(株) 工事部四つ橋事業所 司馬 竜也
阪神高速技術(株) 工事部工事統括課 平井 暁
阪神高速技術(株) 工事部神戸設備事業所工事課 花坂 謙一

キーワード: トンネル火災検知器, CFD 解析, 汚損防止ダクト

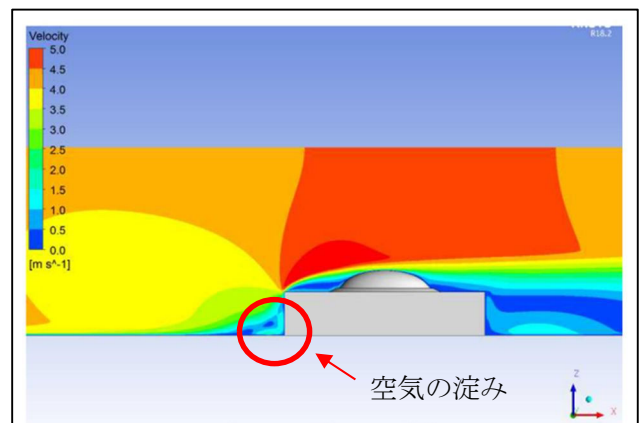
図-2 現状の火災検知器における CFD 解析結果

現状の CFD 解析結果の上面図を図-2 に示す。色は流速を表現しており、赤色に近づけば流速が高く、青色に近づけば流速が低くなっている。この図を見ると、受光窓は流線型であるため風の流れを阻害していないが、検知器箱の形状の影響で側面に当たった風が淀んでしまい、受光窓付近の流速低下が懸念される結果であった。そのため、箱の形状の工夫で受光窓付近の流速改善が可能であると考えた。火災検知器の火災検知能力を落とさないために、ダクト設置による検出部の死角発生を無くさなければならない。死角を作らず空気

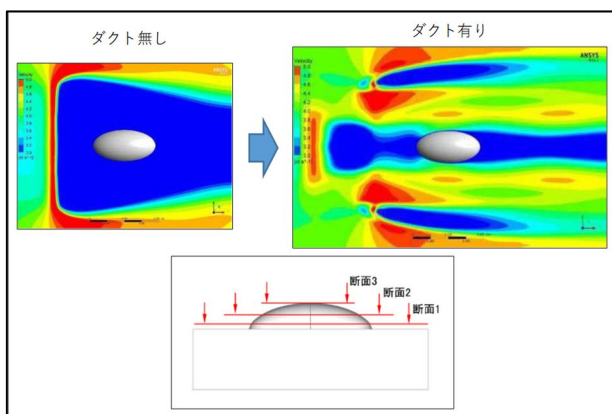
図-4 断面1での流速分布

対策ダクト有無による流速分布の比較を行った。**図-4**は、断面1におけるそれぞれの状態での流速分布断面図である。低流速を表す青色の部分が大きく減少していることが分かる。

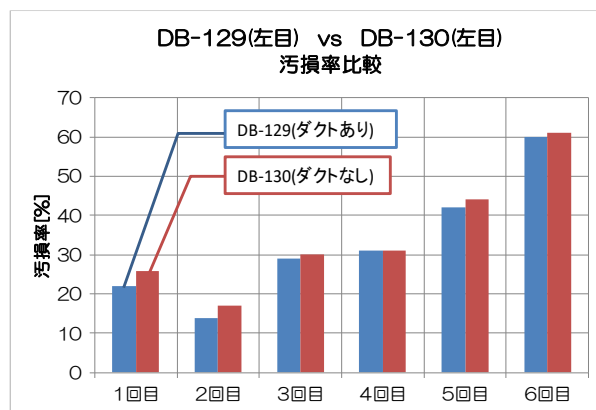
図-6 DB-129vs130(左目)汚損率比較結果

汚損率比較結果を下図に示す。**図-6**は、DB-129とDB-130のそれぞれダクト設置側にあたる左目の汚損率比較結果である。比較1回目は9月の1ヶ月で、6回目の2月まで1ヶ月毎に汚損率を比較したものである。

各回ともダクト有無による差は見られない。一方、図-7 および図-8 の汚損率比較では、ダクト有無により差が見られる結果であった。約30%の汚損率低減ができていた。

DB-129, および各場所の右目については汚損率の低減は見られなかった。DB-129 については、設置箇所が左カーブ直後の直線部であり、うまくダクト内に車両通過風を誘導できなかったことが原因と推定する。図-9 に試験時に汚損防止ダクトを設置した火災検知器の位置を示す。

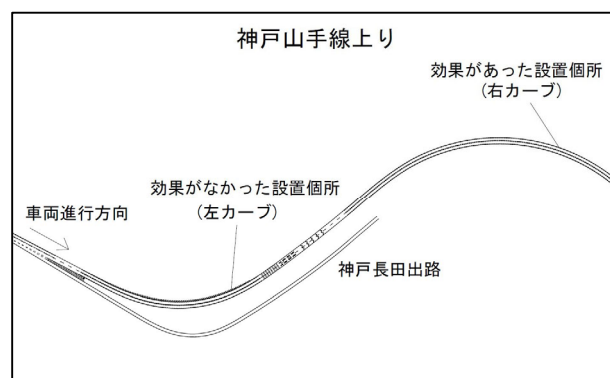
図-9 汚損防止ダクト設置位置図

また、右目について、ダクトによる汚損防止効果が見られなかったが、これは増風効果が小さかった可能性があるため、別途対応方法の検討が必要である。
