維持管理性向上を目的とした軌道上の 3 径間鋼ゲルバー箱桁斜橋の連結化検討

阪神高速道路(株)管理本部管理企画部保全技術課 徳増 健
 阪神高速道路(株)管理本部管理企画部保全技術課 西川 彰一
 阪神高速技研(株)技術部設計課 諸角 治

キーワード: 鋼 3 径間連続ゲルバー鋼床版箱桁, ゲルバー支承部連結化, 斜橋

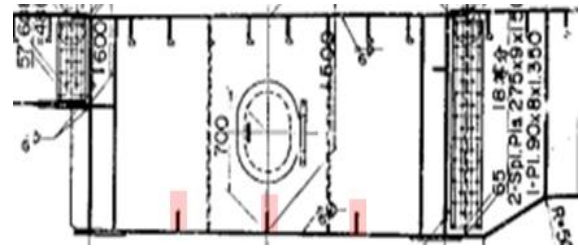
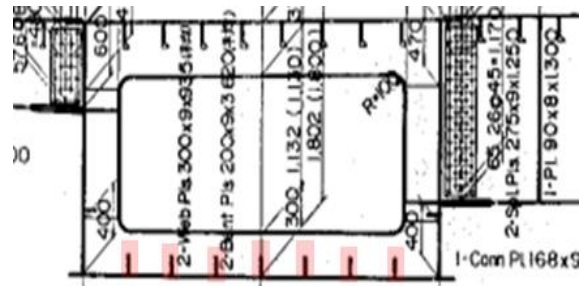
図-8 リブ本数の違いについて

側に吊桁を起因とする曲げモーメントが作用しないが、連結化に伴い現状ゲルバー支承が撤去されたのち剛結されることで、新たに曲げモーメントが作用することとなる。これらの構造系の変更が図-7 に示した通り広い範囲で下フランジの曲げ応力度が許容値を超過した要因と考えられる。また許容値超過要因としてほかにも、「活荷重増・腹板部の鋼板当て板補強の追加」など荷重増加による影響が考えられる。さらに吊桁部については、既設箱桁内縦リブ本数が、受桁側の7本に対し、吊桁側は3本と少ない(図-8)ことから、連結化後に一部範囲で下フランジの剛性不足が生じたと考えられる。

下フランジの曲げに対する補強は、必要な補強方向に応じて効果的な工法を選定した。具体的には、橋軸方向の曲げ補強は橋軸方向のリブを増設する補強を、橋軸直角方向に対する曲げ補強は下フランジへの鋼板当て板補強を採用した。

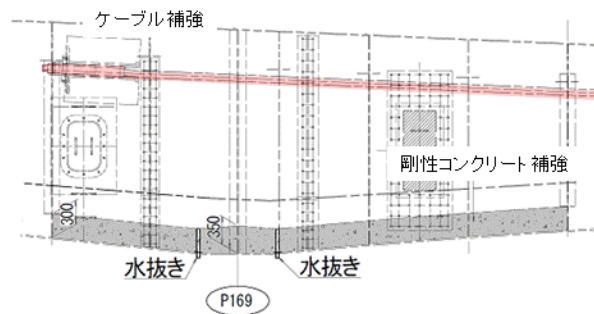
図-9 中間支点補強図

中間支点部は支承条件が固定となり拘束されることから、(2)に示した構造系の変更に最も影響を受ける箇所である。実際、解析を行ったところ上フランジと下フランジにおいて曲げ応力度が許

容値を超過した。

下フランジの曲げ応力度超過に対しては、中間支点上の支承と干渉を避けるため、箱桁内部にコンクリートを充填し断面剛性を向上させる、鋼-コンクリート合成構造(図-9)を採用した。

また、上フランジに対する連結化後の補強方法は、鋼床版上面鋼板当て板補強と上フランジ縦リブへの鋼板補強を併用した案を採用する。ただし、鋼床版上面鋼板当て板の施工には幅員全体にわたって舗装のはつり作業が発生するため、高速道路の通行止めを行う必要があるが、その交通影響を考慮すると、1-3に示した通行止めを伴う主桁連結化 Step2 の施工時と併せて実施せざるを得ない。Step2 の主桁連結化工は、構造変更後の安全性を確保するために(1)~(3)に示す補強作業が完了した最終段階で行うため、連結化前の工事桁設置による死荷重増に対しては別の補強が必要になる。そこで、図-9に示すようにPCケーブルを箱桁内に設置することで鋼床版の曲げモーメントに対して抵抗し、桁連結化までの応力度超過に対して許容値を満足する構造とした。なお、PCケーブルは定期点検により緊張力の低減の把握が困難なため、連結化後において計算上はケーブルによる補強分を考慮しないが本箇所は東西の重要な物流ルートである鉄道上に位置していることを考慮し、連結化後もフェールセーフとして機能するようケーブル補強は残置する方針とした。

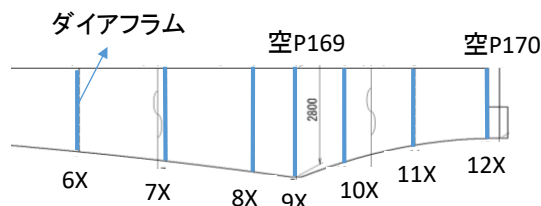
図-10 ダイアフラムの照査結果明示箇所

本橋梁は、しゅん工が昭和40年代と古く、桁断面の変形に対する耐力に懸念があるため、鋼道路橋設計便覧⁵⁾に基づくダイアフラムの剛度照査を行ったところ全てのダイアフラムで必要剛度が不足していた。起点側中間支点部の照査結果を図-10及び表-5に示す。これに対してはダイアフラムに対傾構を設置し必要剛度を確保する方針とした。

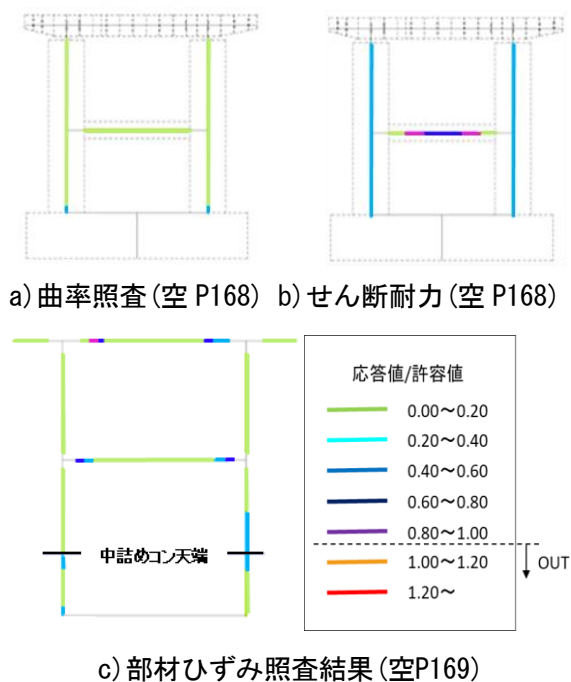
図-12 耐震検討結果

端支点を代表して空 P168 の曲率照査、せん断耐力に関する照査結果と、中間支点部を代表して空 P169 の部材ひずみに関する照査結果を図-12 に示す。なお、解析の結果、各部材において全ての項目で許容値を満足している。

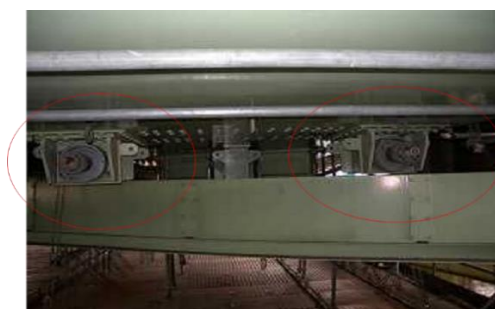
写真-2 ゲルバー支承部の落橋防止装置

現在、ゲルバー支承部には落下防止構造として吊桁部と受桁部をつなぐ PC ケーブルが設置されているが(写真-2)、工事桁設置の際に干渉するため、事前に PC ケーブルを撤去する必要がある。そこで、主桁が連結化されるまでの一時的な代替構造として、ゲルバー支承部の腹板と下フランジ部に、受桁・吊桁間をつなげる仮添接板を設置することで必要な落下防止機能を満足させることとした。仮添接板は既設落下防止構造と同様にレベル 2 地震動に耐えるよう設計している。仮添接板を図-13 に示す。
