# 既供用路線の美装化対策

## — 都市景観と調和した都市高速道路をめざして —

大阪第三建設部武庫川工事事務所 千代憲司  
計画部環境対策室 岡本功

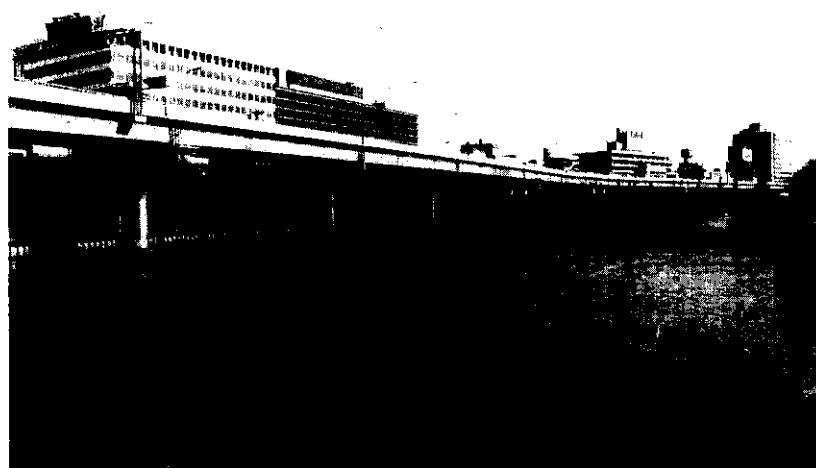
写真-2 大江橋から東を見る

橋高の統一によって高速道路の連続性が生かされている。

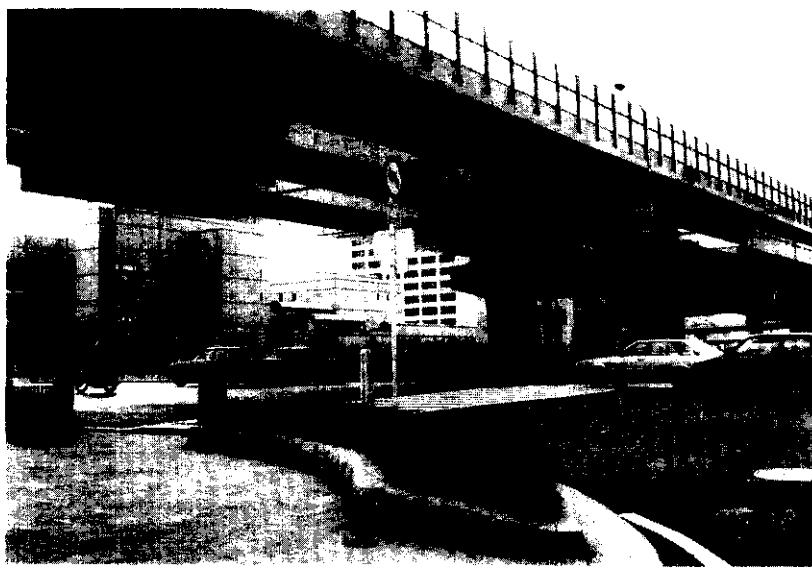
写真-3 大江橋北詰めからの状況

整備された御堂筋、日銀の建物、プラ板の支柱が立っている

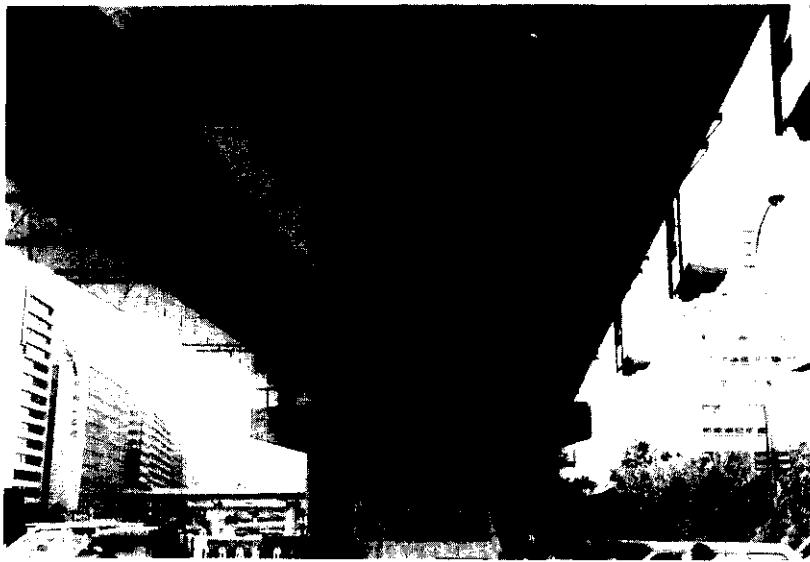
写真-4 桁裏の状況

検査路、パイプ類によって雑然とした感覚を与えている

- (1) 桁裏の箱桁間に化粧板（平面パネル）を設置し、桁裏の暗さ、雑然を取り除く。
- (2) 橋脚の表面は、上からの漏水による汚れを隠すため目立ちにくい塗装とする。
- (3) プラスチック板は、市庁舎、日銀の質感にあうアルミ製パネルに取り替える。また、高さを意識させないためにテクスチャーで横のラインを入れる。
- (4) 信号機、標識の取りつけ部材は、シンプルな形状のものに変更する。

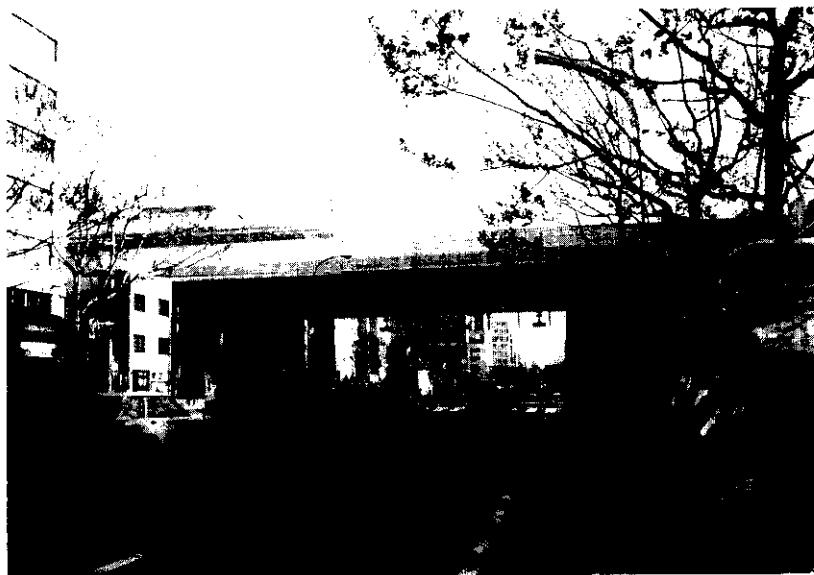
写真-9 対策後の状況：御堂筋から望む

桁間を裏面化粧板で覆っているので、空間の連続性が強調されている。

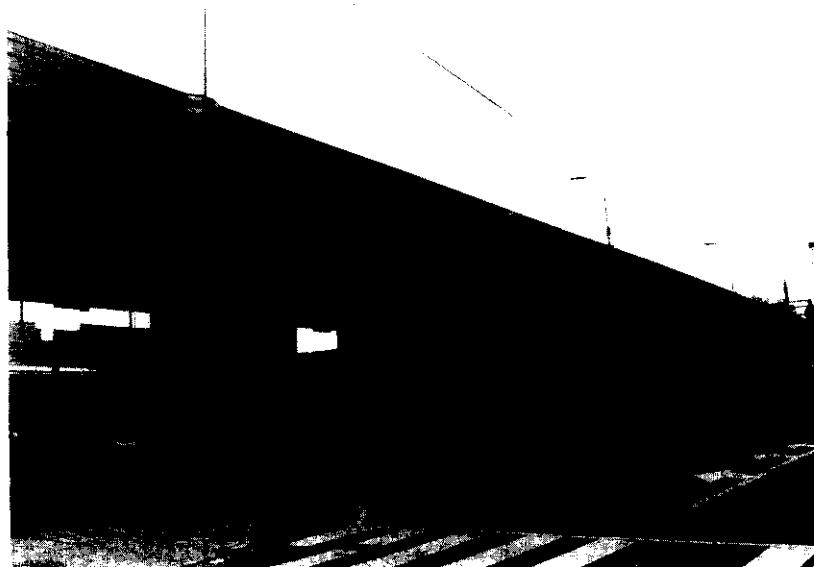
写真-10 対策後の状況

新タイプの遮音板と桁裏面の化粧板によって街路空間が強調されている。
