プレキャスト高欄定着部耐荷性能確認実験

大阪第一建設部	設計課	松本雅治
同部	同課	明神正章
同部	同課	佐々木一則

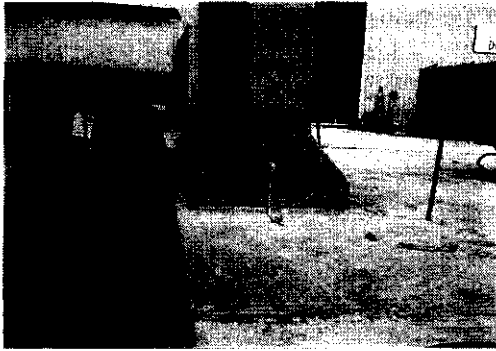
写真-2

衝撃力載荷後のプレキャスト高欄は外側基部を支点とし、内側基部が約13mm程度全長にわたって開口し、全体に傾いた状態で静止した。開口は高欄基部のグラウトモルタルと高欄底面との剥離であった。高欄全体が平面的な横移動した形跡は認められなかった。

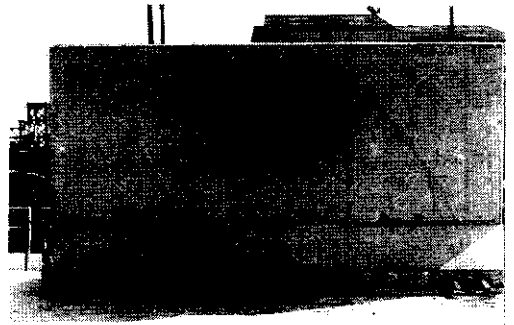
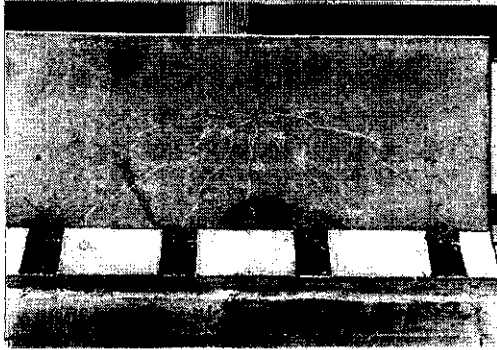
15)プレキャストコンクリート壁（写真-5、6参照）

壁に微細なクラックが生じたが、コンクリートの飛散にまでは至っていない。

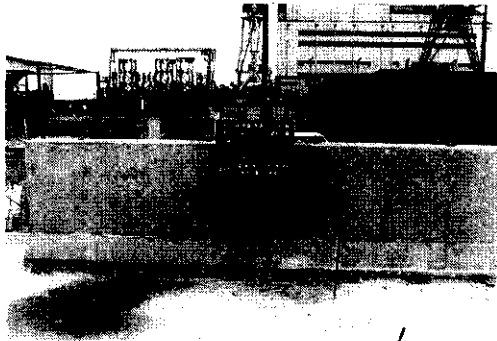
写真-7

衝撃荷重載荷後には、単体中央載荷の場合と同様に内側基部が全長にわたって開口し、傾斜した状態で静止しているが、開口量は目地付近の方が端部よりも大きい。高欄基部の目地及び目地付近の地覆が若干剥離していることから、一体の高欄としては荷重を端部に受けたことにより、高欄自身は転倒と同時に平面的に回転しようとしたことが考えられる。（写真-7参照）

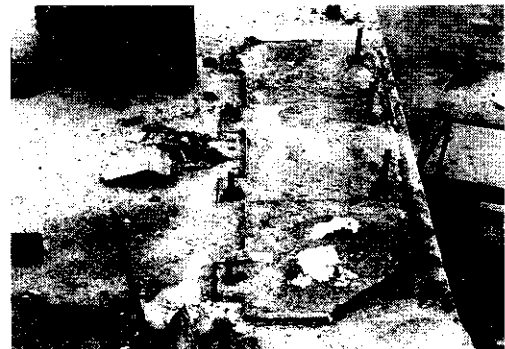
写真-10

(3)高欄撤去後、床版コンクリートの状態を観察したが、異常は認められなかった。また、外側のアンカーボルトで若干曲がりを生じているものがあった。(写真-10参照)
