技術審議会
長期維持管理技術委員会(平成26年度 第3回)
平成27年3月30日

大規模修繕・更新に係る 選定の考え方と課題

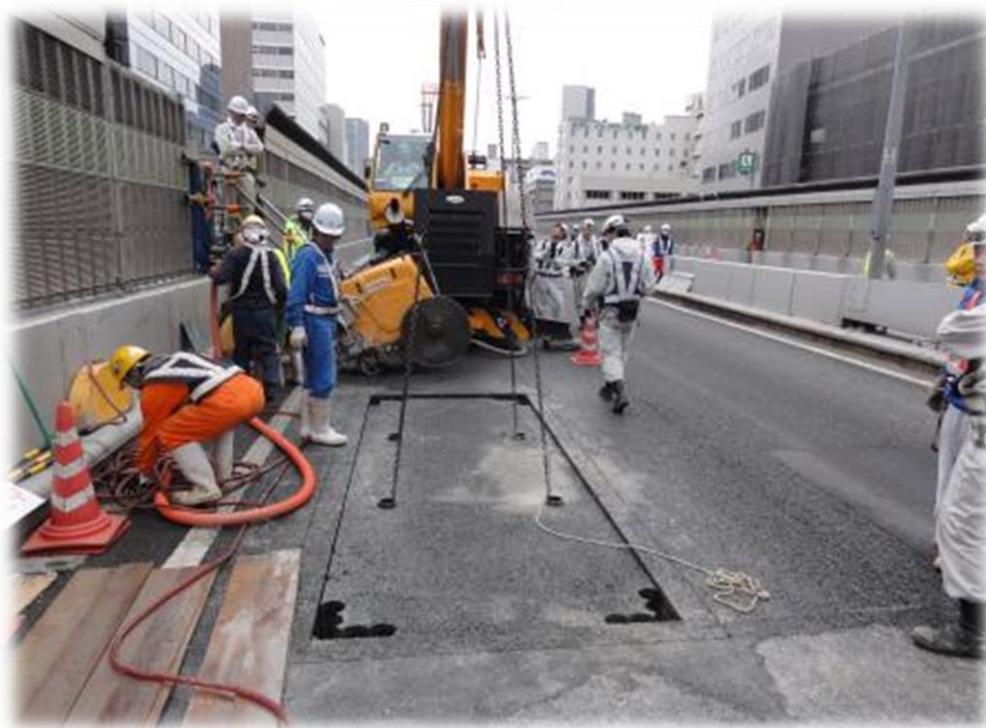
実橋からのRC床版の切り出し

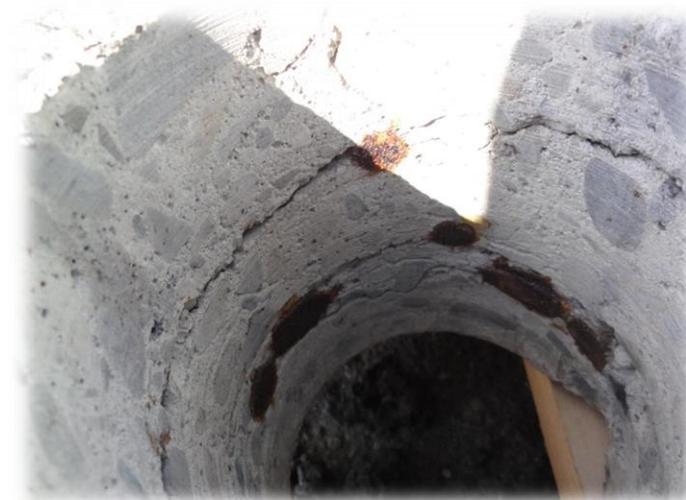
コア孔部の床版内面ひび割れ状況

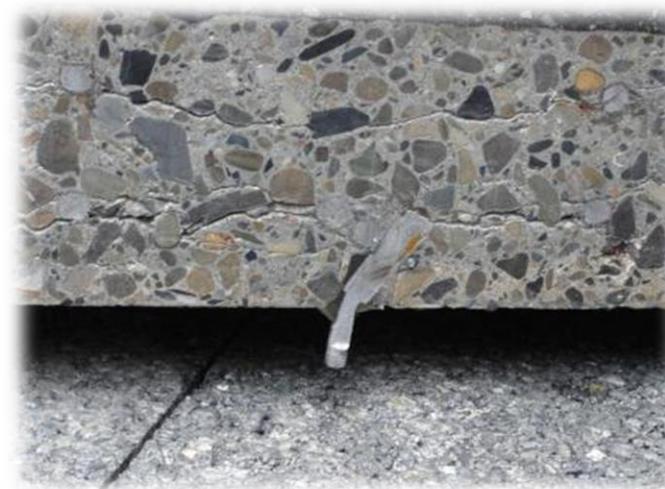
切断面及びひび割れ発生状況

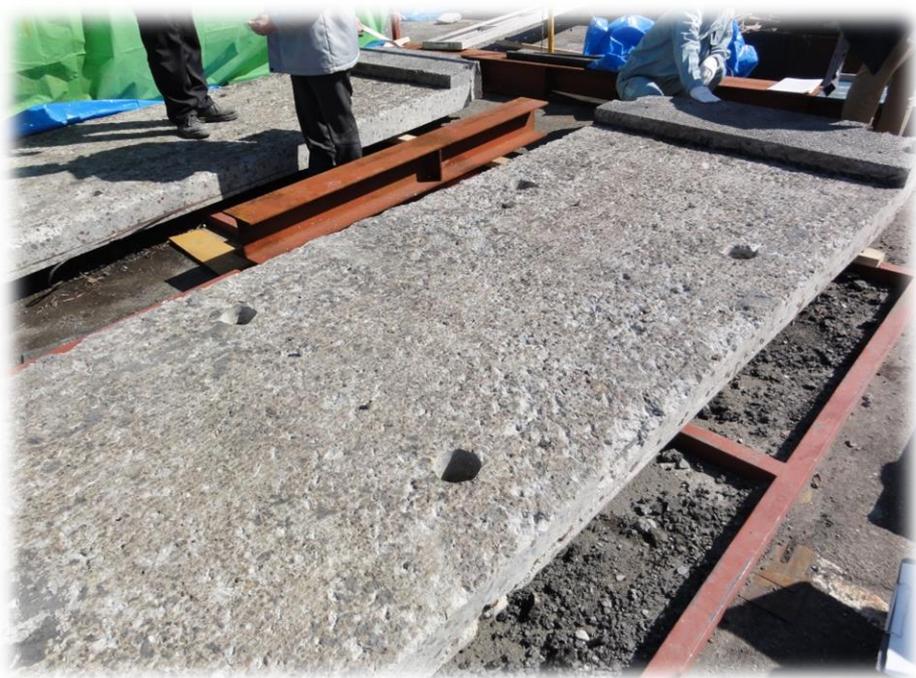
舗装撤去後のRC床版

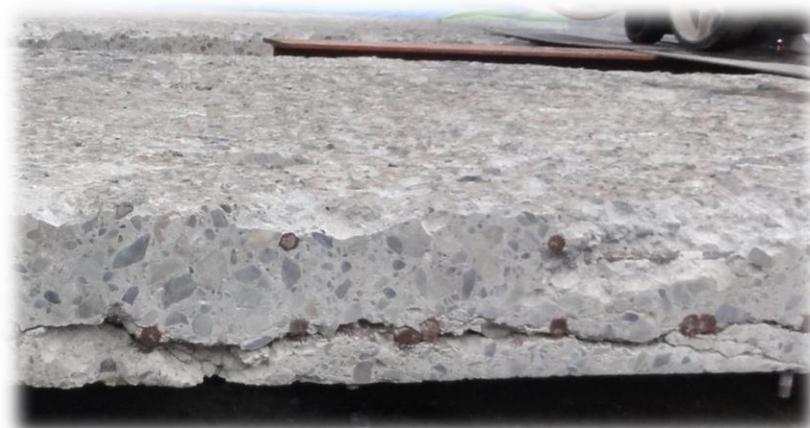
切断面の水平ひび割れ

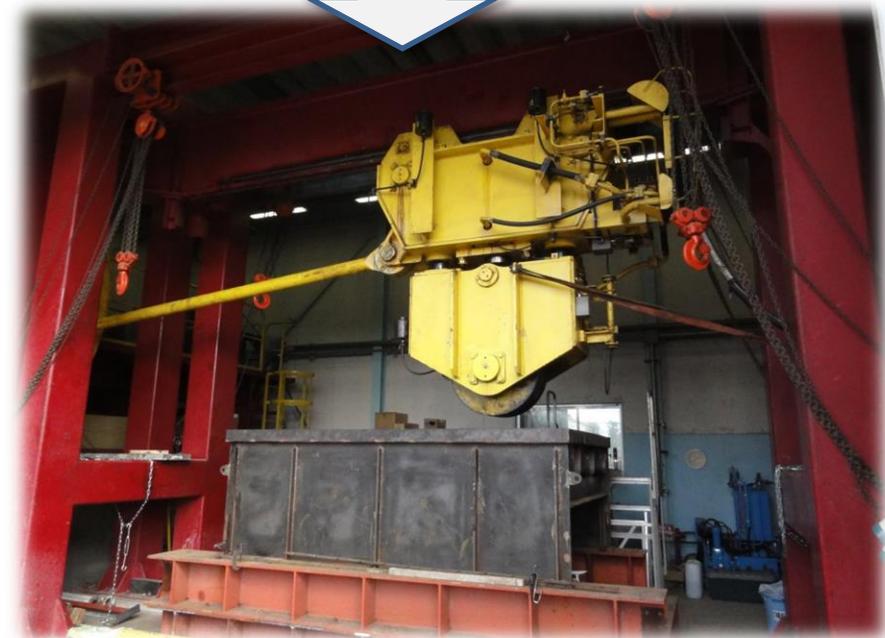
輪荷重疲労試験機による評価

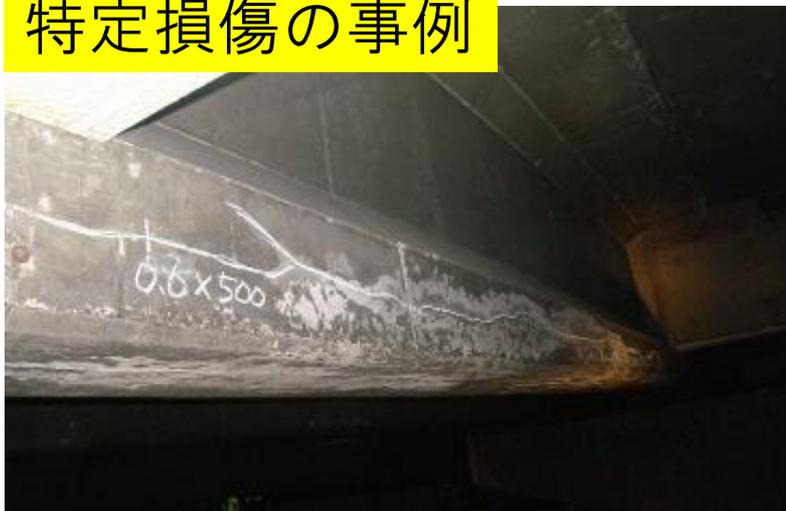
ひび割れ（Aランク）

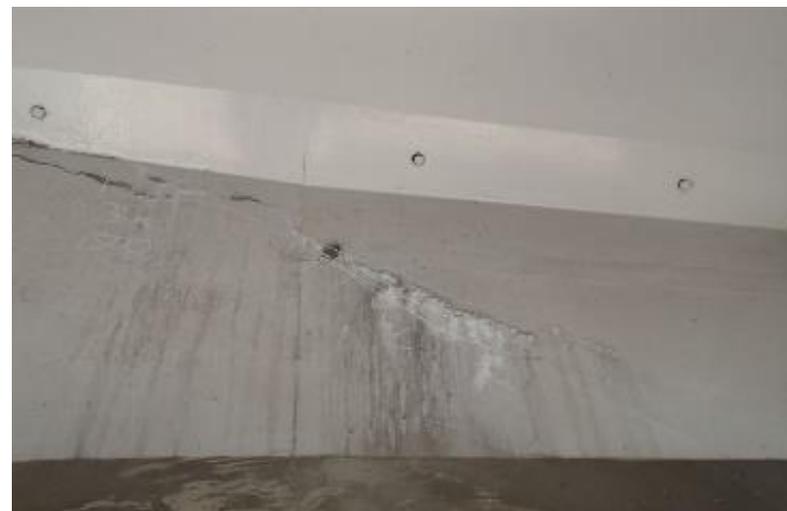
ひび割れ、漏水・遊離石灰（Aランク）

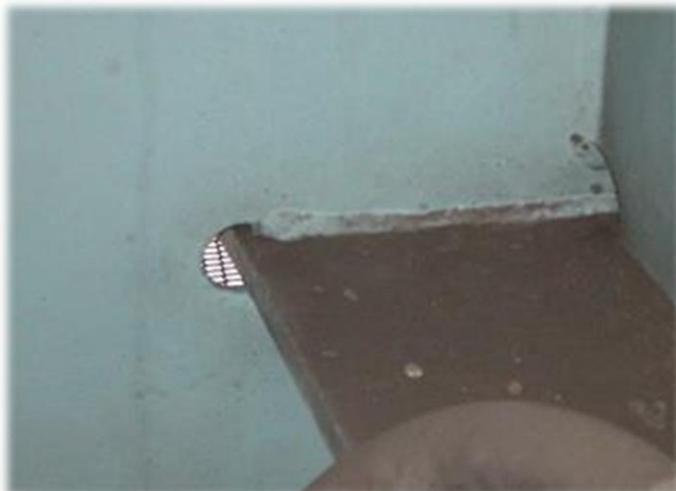
横桁下フランジ貫通タイプ

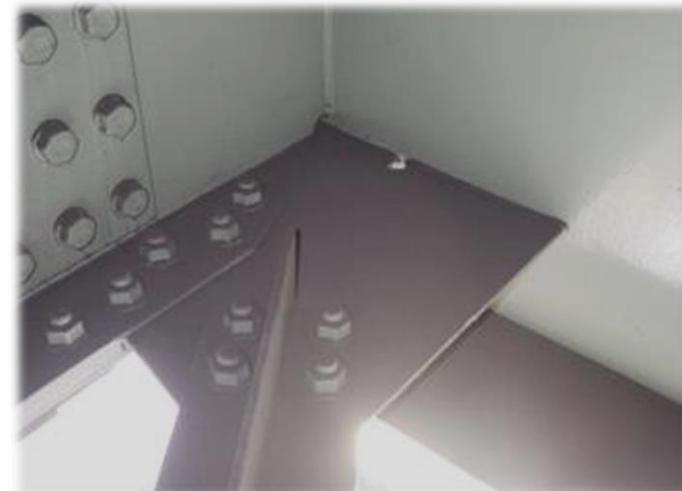
面内ガセット継手タイプ

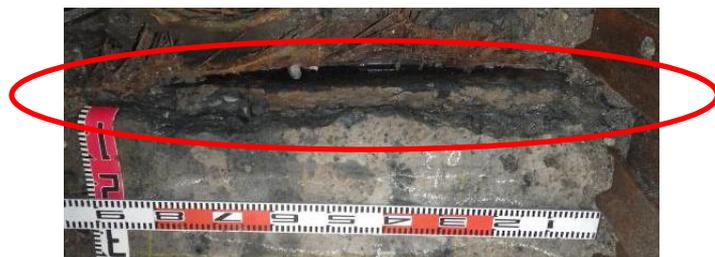
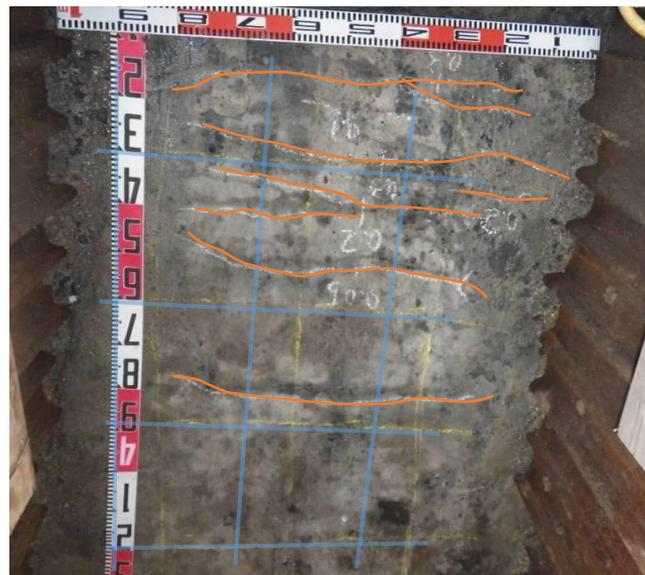
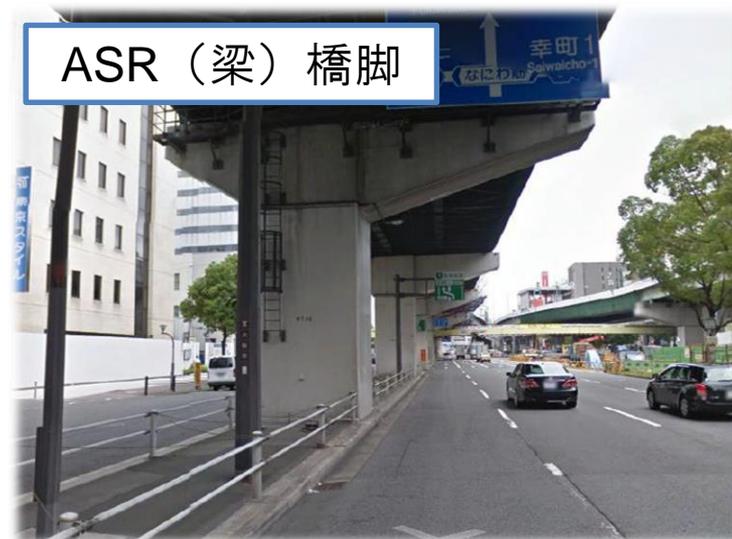
隅角部

RC橋脚 ➤ フーチングの損傷状態の把握及び健全度評価

<ひび割れ状況>

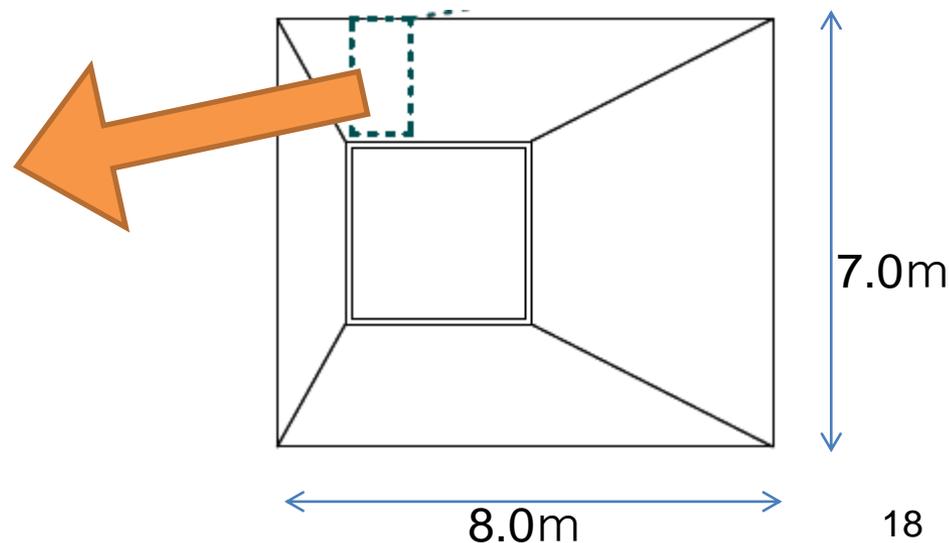
外観状況

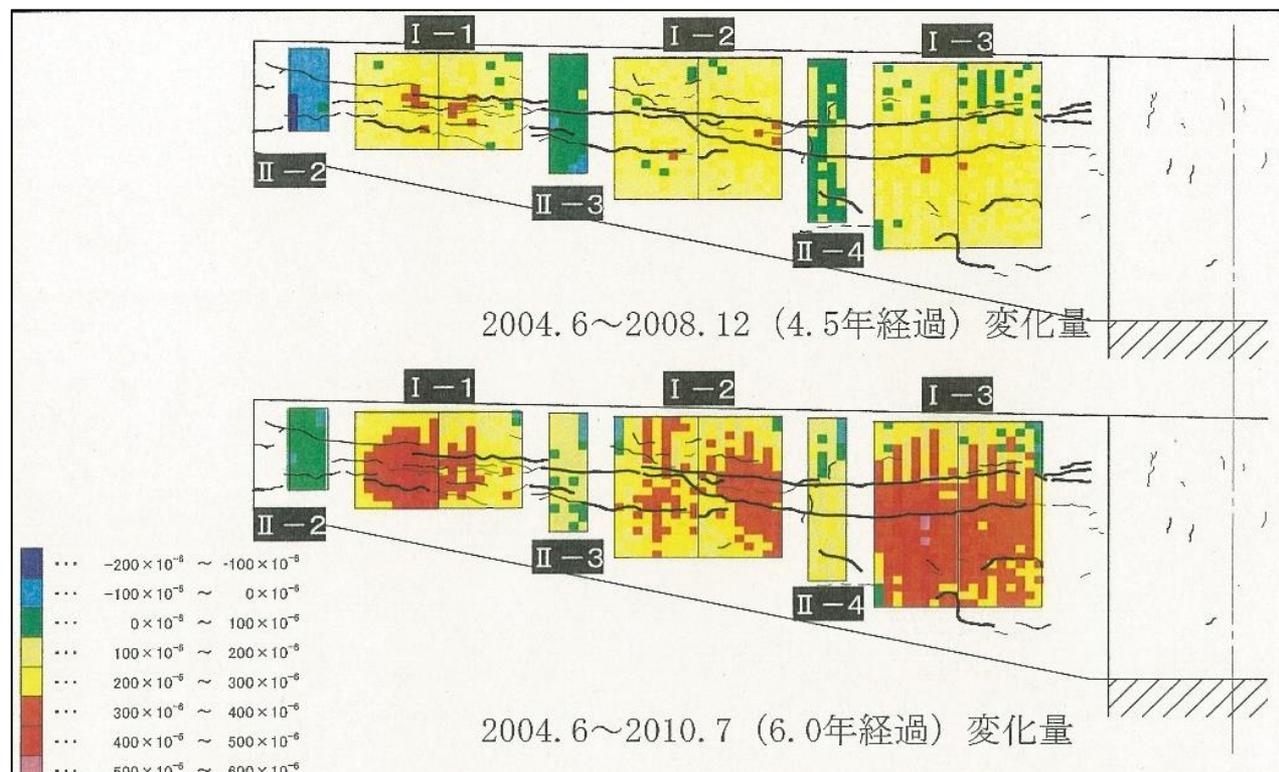
- 過年度に実施したRC橋脚梁補強部のモニタリングデータ分析や必要な追加調査を実施し、補強済み梁部の健全度評価を実施する予定

光ファイバセンサを用いたモニタリングデータ例
（梁側面 鉛直方向 経年変化測定結果）
