交通技術委員会 報告

2023年10月18日
保全交通部 交通技術課

第3次交通安全対策アクションプログラムの取組内容

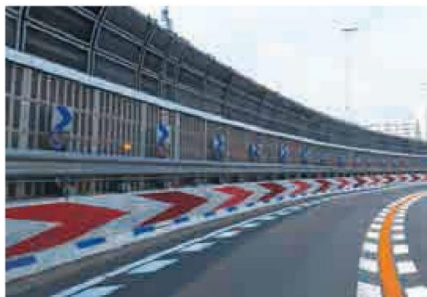
■ カーブ区間における対策

滑り止め舗装、視線誘導灯、LED表示板の整備など

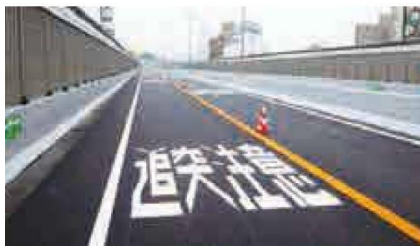
■ 追突事故多発区間における対策

注意喚起の路面標示及び看板の複数設置など

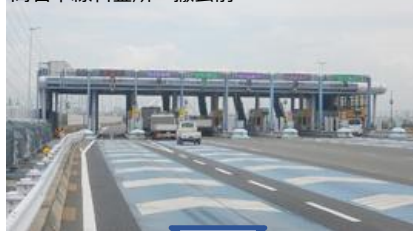
高石本線料金所・撤去前

ETC利用者の割合を踏まえた事故原因の分析を行い、ブース運用の見直しや前後区間の整流化を検討

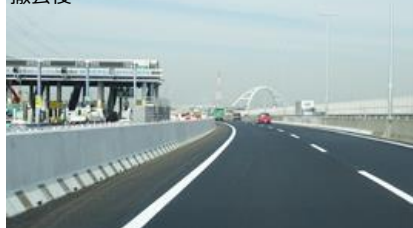
撤去後

以下の本線料金所を撤去

- ・ 4号湾岸線高石 (2020年3月)
- ・ 4号湾岸線泉大津 (2021年5月)
- ・ 5号湾岸線中島 (2022年2月)

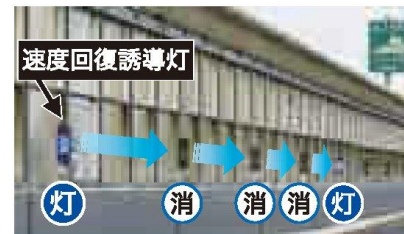
■ 安全性向上に寄与する渋滞緩和施策

下り坂から上り坂へと変化するサグ部における、無意識の速度低下を原因とした渋滞への対策として速度回復誘導灯を設置
住吉浜出口の2車線化

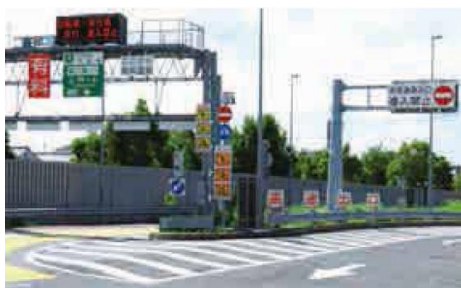
■ 落下物事故対策

落下物が事故多発の原因と考えられる区間における重点的な啓発活動、バス会社と協働した注意喚起、落下物の早期発見・回収

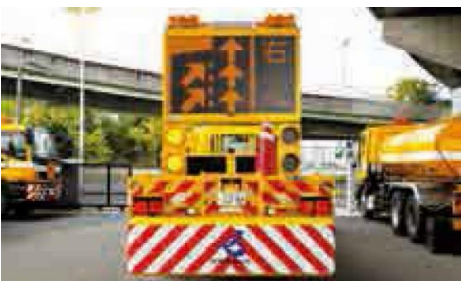
■ 規制中事故対策

矢印板、工事規制車両の情報板などについて、視認性やメッセージ性を向上したものを導入

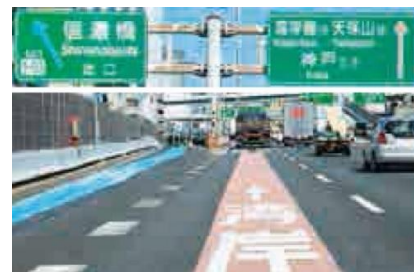
■ 道路案内の改善

複雑な道路構造を分かりやすく案内できるように案内標識を改善（立体的な矢印表示、方向別の着色、カラー舗装の連携など）
カーブ等における注意喚起看板について、区間に応じた最適な内容となるよう検討

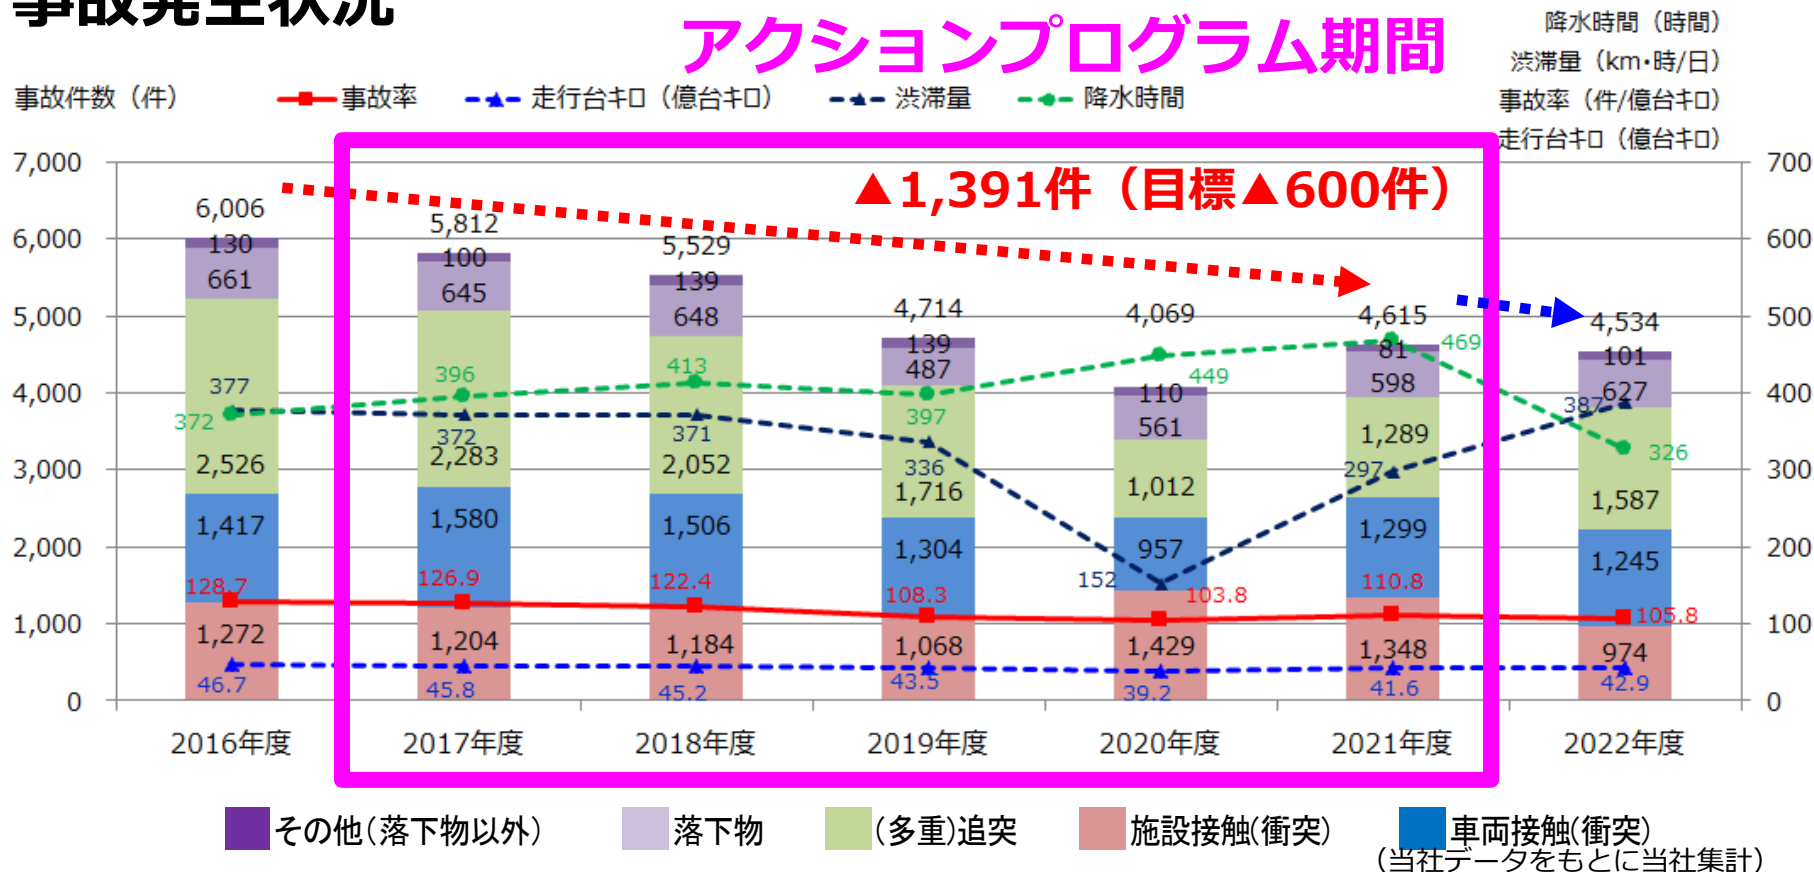
事故発生状況

- ◆ 2016年度の事故件数6,006件に対して、2021年度は4,615件と**1,391件 (23%) 減少**
- ◆ 走行台キロは減少※しているものの、**事故率 (件/億台km)** も2016年度128.7件/億台kmから2021年度110.8件/億台kmと**14%の減少**

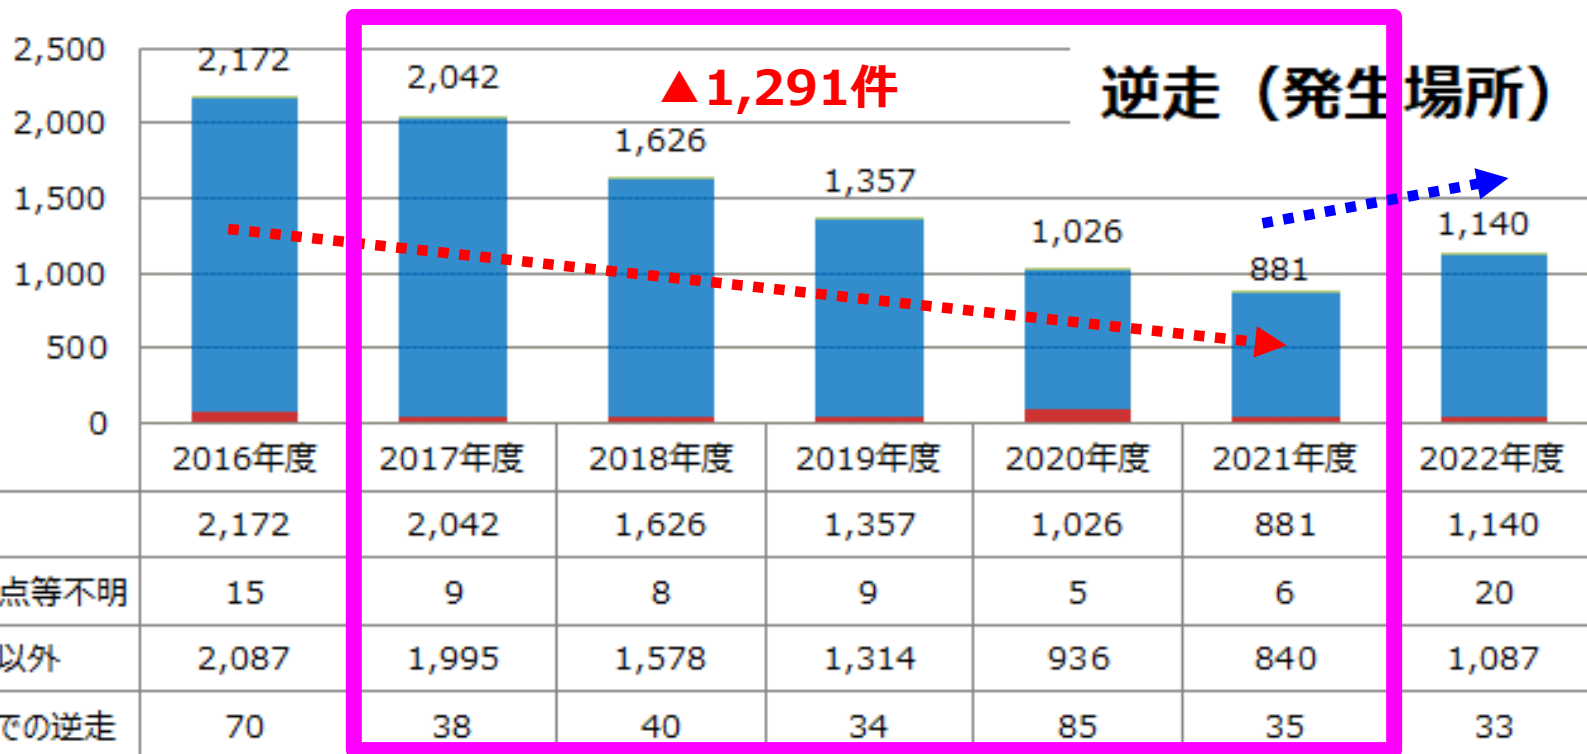
逆走発生状況

注) ・「本線上での逆走」には、本線上で発生した逆走に加え、「入口から本線への逆走進入」・「集約料金所手前での逆走」・「出口より進入後、本線を逆行」を含む
(当社データ(自動車の逆走行為を全て含む)をもとに当社集計)

- ◆ 2016年度の2,172件から2021年度の881件に**1,291件(59%)減**
- ◆ 発生箇所別では、件数の多くを占める本線上以外の件数が大幅に減少、危険性が高い本線上での逆走についても年度による増減はあるものの減少傾向

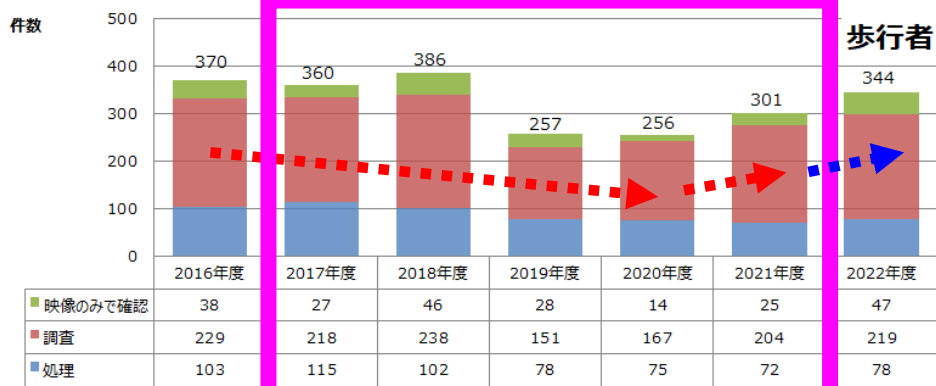
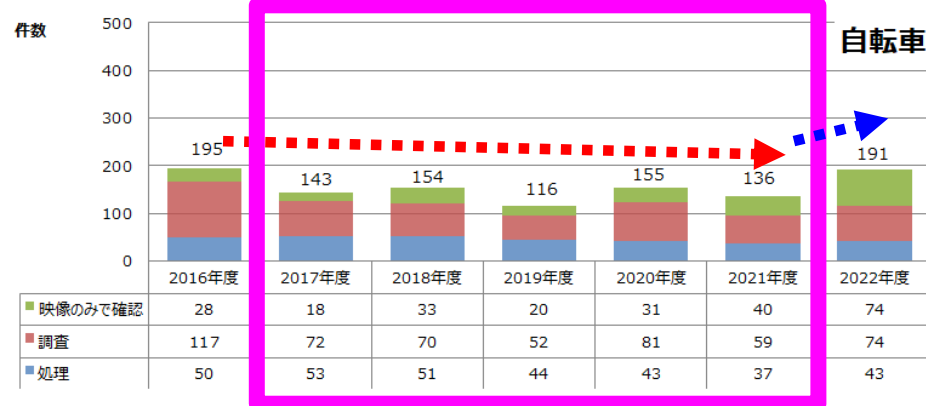
誤進入発生状況

- 映像のみで確認：管制員が映像で確認したが現場処理を行えなかったもの。
- 調査：現場で確認した或いは通報があったが、現場処理を行えなかったもの。
- 処理：管理隊が現場処理を行ったもの。

- ◆ **歩行者・原付**は、年による変動はあるものの**減少**していたが、2021年度は**増加**
- ◆ **自転車**は、年による変動はあるものの**減少傾向**

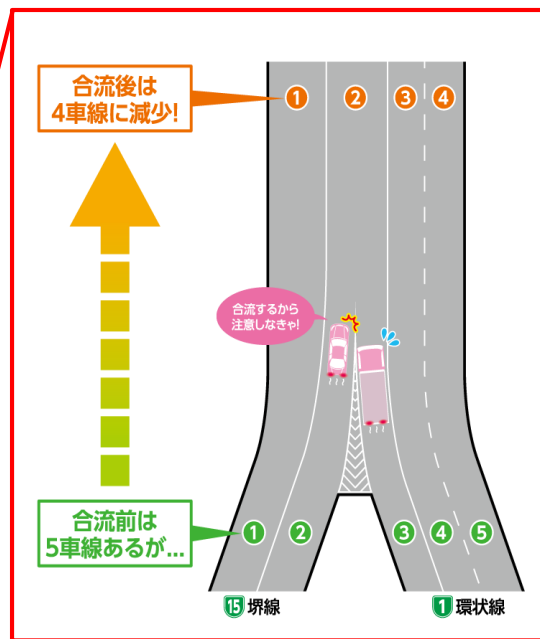
対策前

- ◎ 合流形状変更による交通流円滑化
 - ・堺線との合流手前で環状線側を先に2車線に絞り、合流前後の車線数を同じにすることで、接触事故が多発していた堺線合流時の車両の錯綜を軽減
 - ・高欄等を利用して合流手前の案内を強化

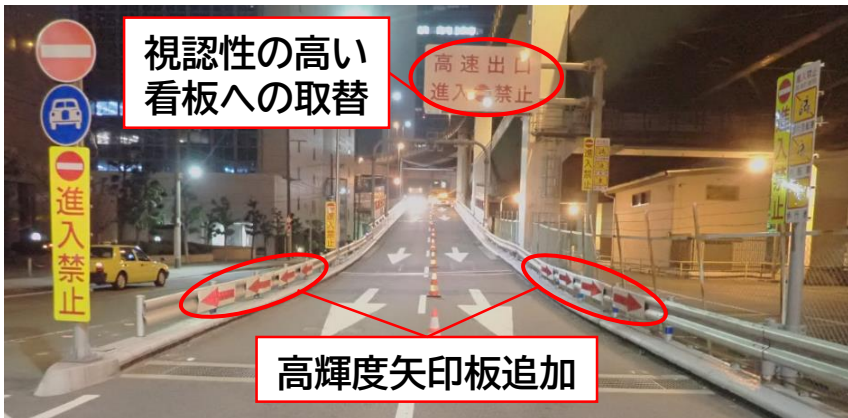
逆走防止の追加対策事例

高輝度矢印板追加

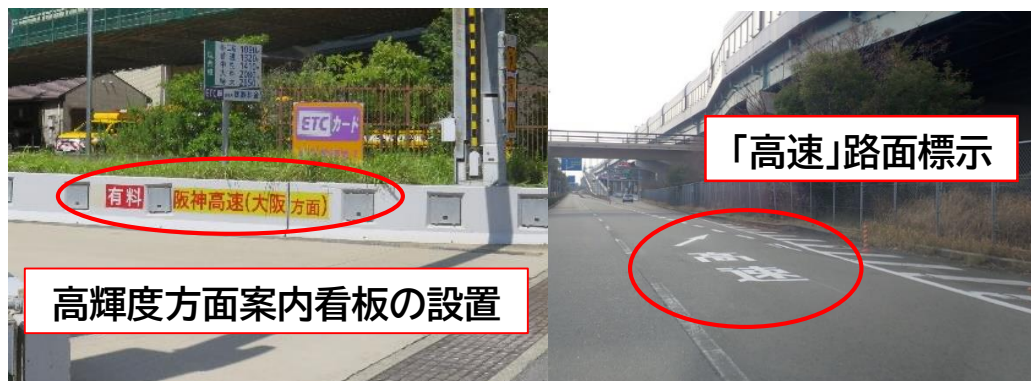
誤進入防止の追加対策事例

高輝度方面案内看板の設置

「高速」路面標示

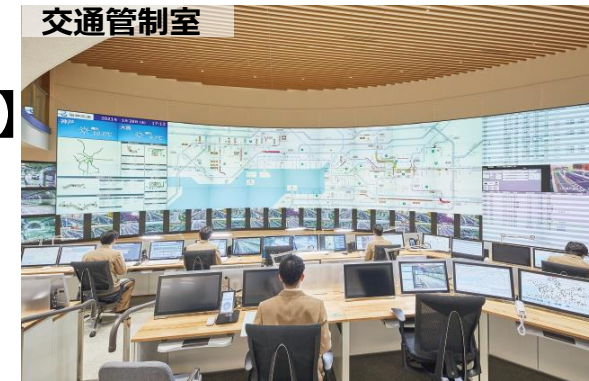
【交通管制システムに導入している渋滞予兆検知（現行）】

- 現在の渋滞判定は車両検知器で得られた交通量と占有率を用いて算出
- 渋滞予兆を検知し管制員が渋滞発生をより早く把握できるように管制システムに車両検知器データを用いた渋滞予兆判定を導入
→ 検証経過報告；10分以内の渋滞予兆検知率15%程度

※渋滞予兆検知後、10分以内に渋滞が発生した割合（6ヶ月データ2022.2.1~2022.7.31）
