技術審議会
長期維持管理技術委員会(平成28年度 第1回)
平成29年 1月5日

大規模修繕事業の状況報告

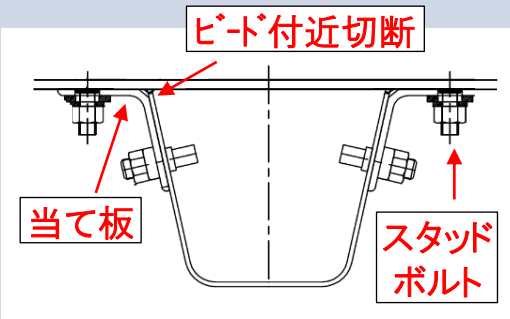
<p>◆ ビード近傍を切断し溶接接合からあて板ボルト接合へ改造</p>	<p>◆ Uリブ内への軽量モルタル充填+あて板による補強</p>	<p>◆ 曲げ板(t=2.3mm)のUリブ内外面への接着接合による補強</p>

- 平成28年度末での下面補強方法の確立に向けて、共同研究を実施中
- 補強効果の検証や施工性の確認等を目的に、5号湾岸線において平成28年10月から試験施工を実施

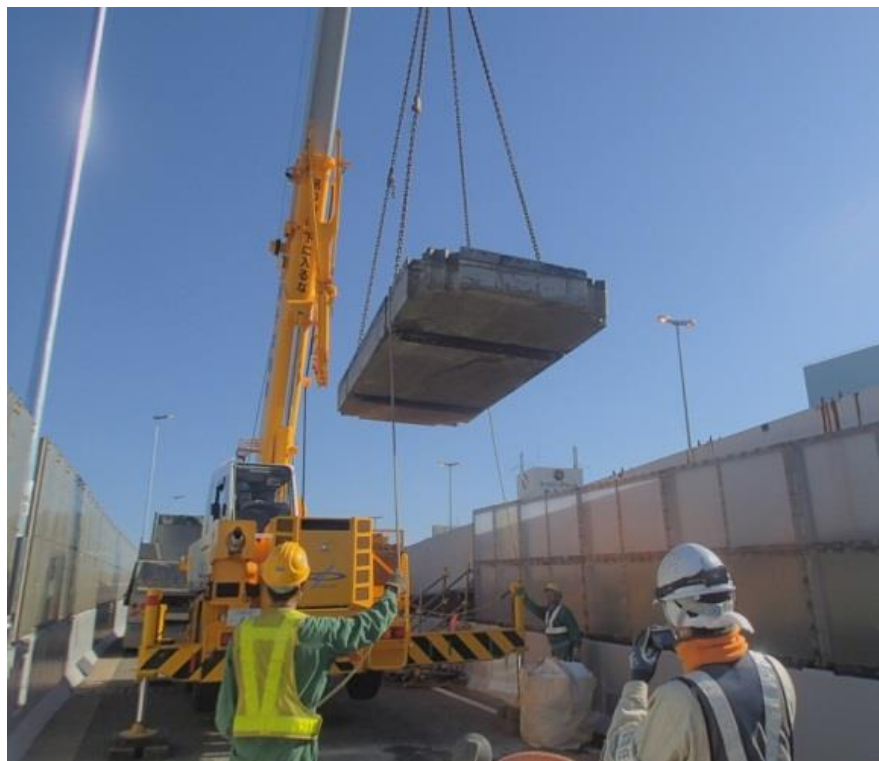
〔切り出し状況〕

- 健全度把握については、非破壊検査で内部ひび割れを面的に把握する方法（アンカーセンサ等）を検討中
- 把握した健全度に応じた疲労耐久性を評価するために、複数のRC床版を順次切り出し、今後輪荷重試験を実施する予定

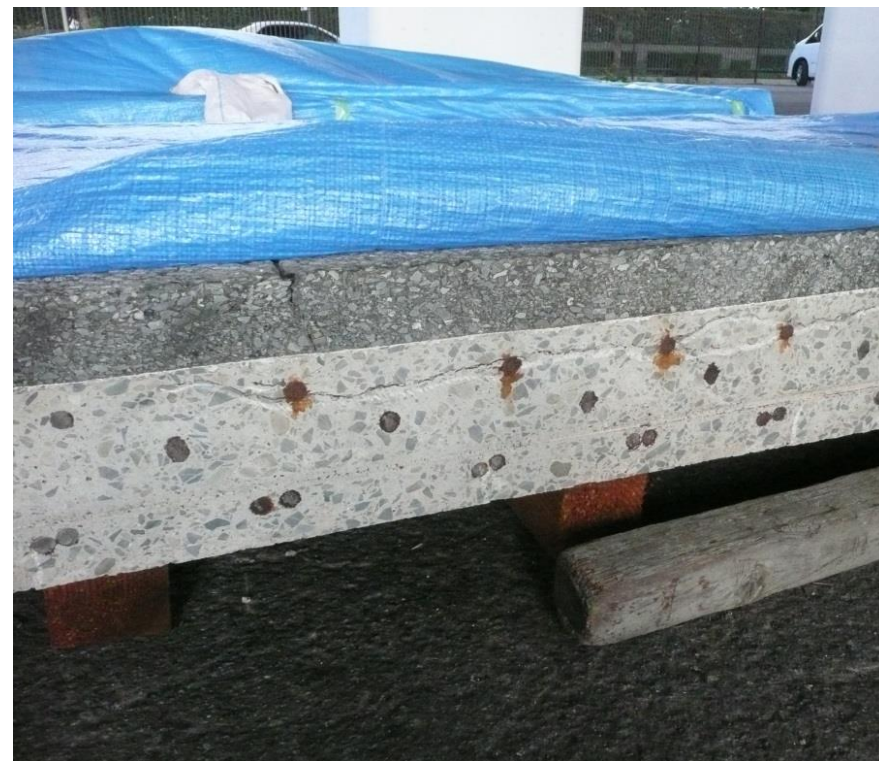
〔水平ひび割れの状況〕

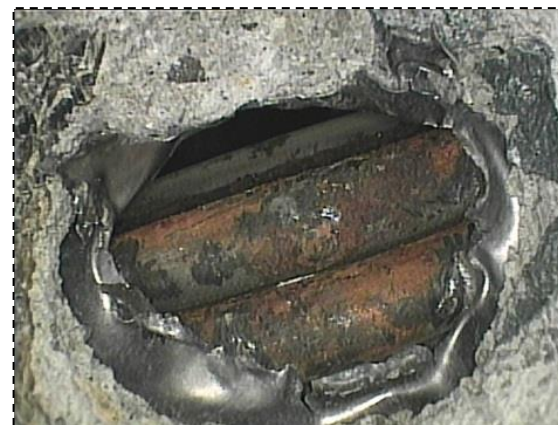
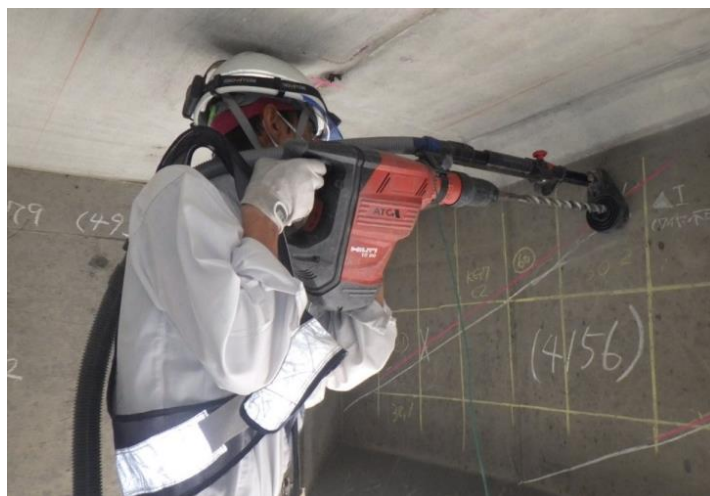
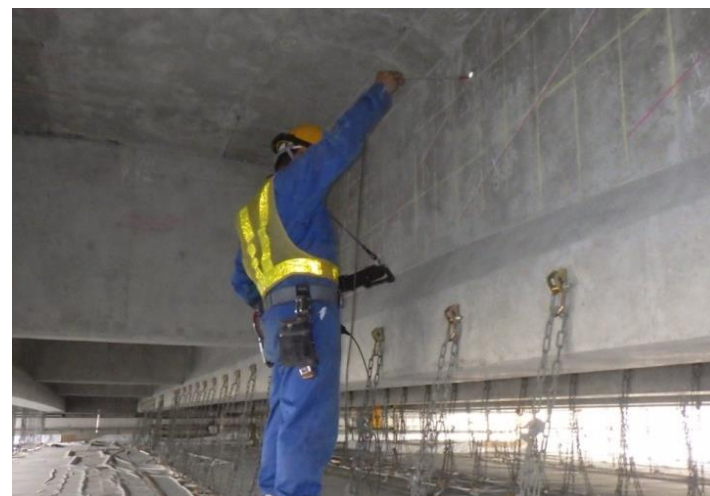
〔微破壊調査・CCD調査の状況〕

- 調査、診断、補修・補強までを一括した工事として発注(工事契約4件)
- 詳細調査を実施中

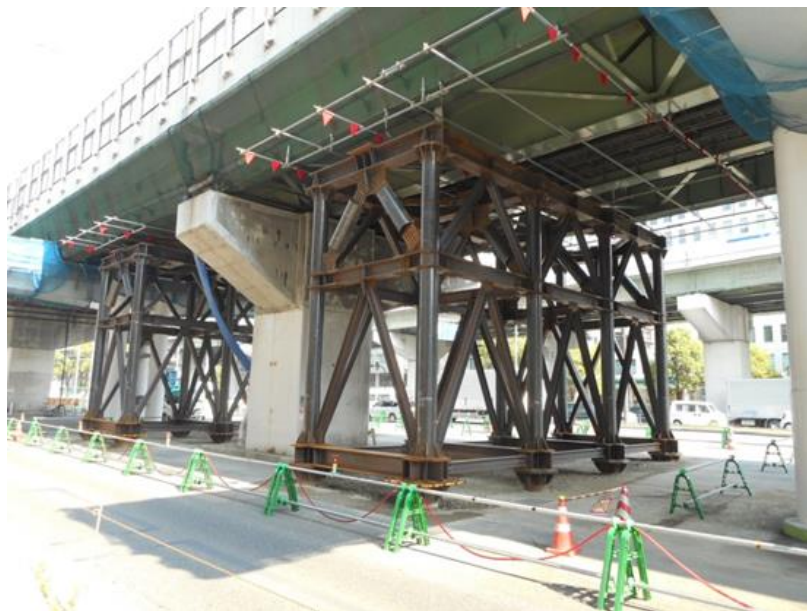
〔STEP①: 仮受橋脚の設置〕

- 未調査橋脚を対象に順次現場調査を実施中
- 亜硝酸リチウム圧入工法に関する共同研究を実施中
- 西船場JCT改築事業にあたり、ASRが進行した4基の橋脚梁の撤去・再構築を実施中

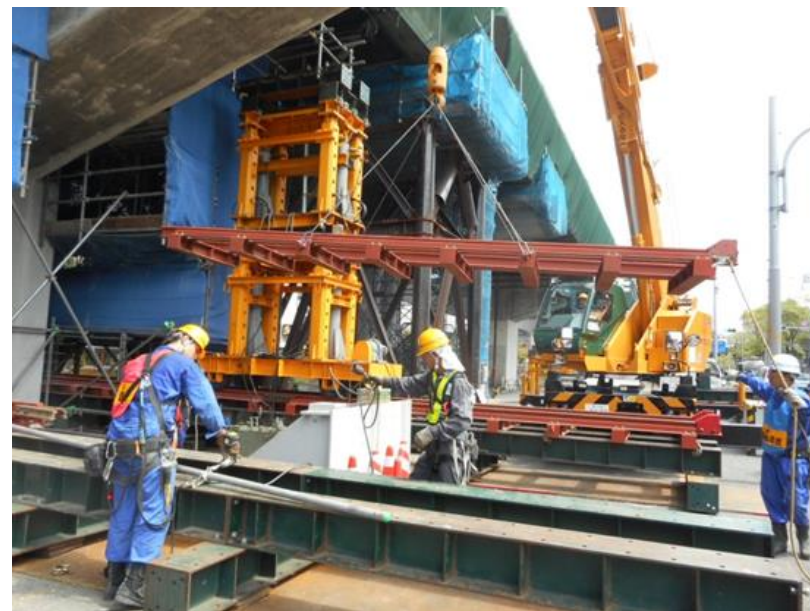
〔STEP②: 荷受けジャッキの組立〕

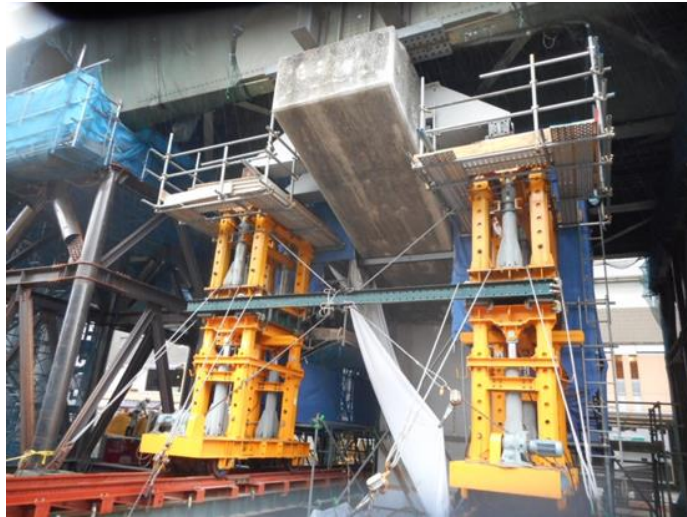
〔STEP③：荷受けジャッキ設置完了〕

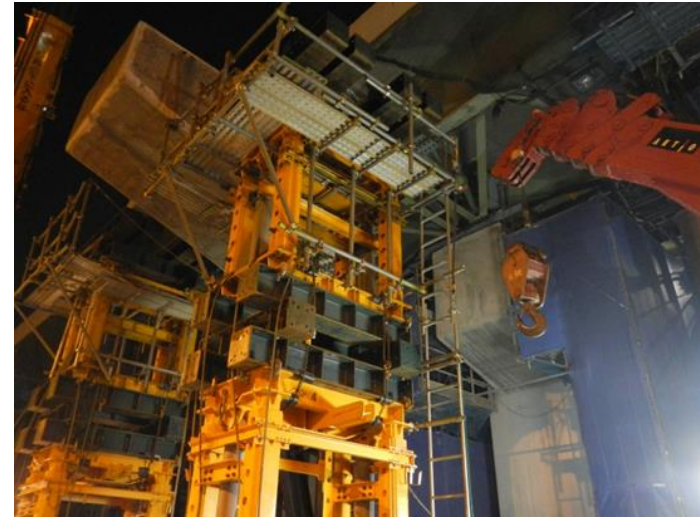
〔STEP④：切断した梁の移動〕

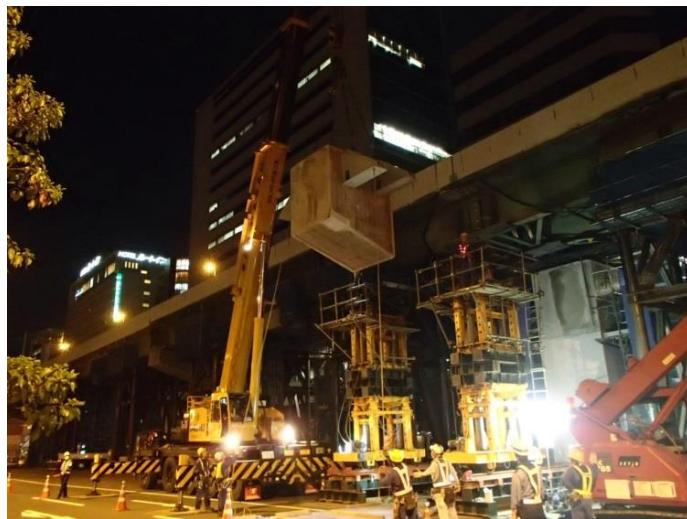
〔STEP⑤：切断ブロックの撤去（梁の吊り降ろし）〕

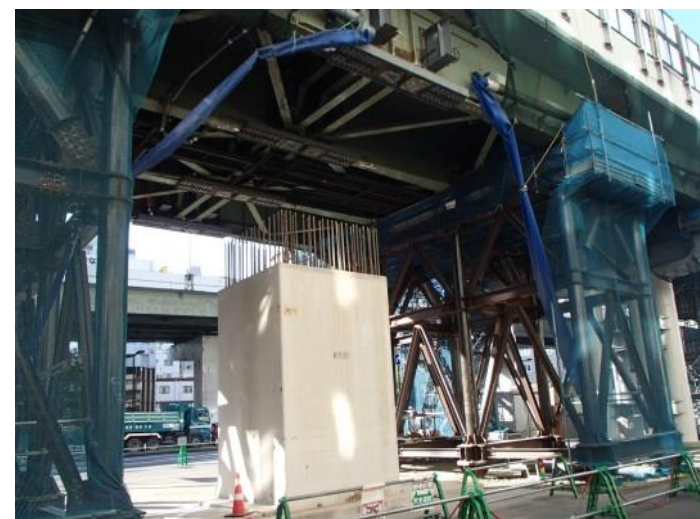
〔STEP⑥：橋脚梁部の撤去完了〕
