大規模更新事業の進捗状況

阪神高速道路株式会社

2021年 3月30日

14号松原線喜連瓜破付近の大規模更新事業の概要

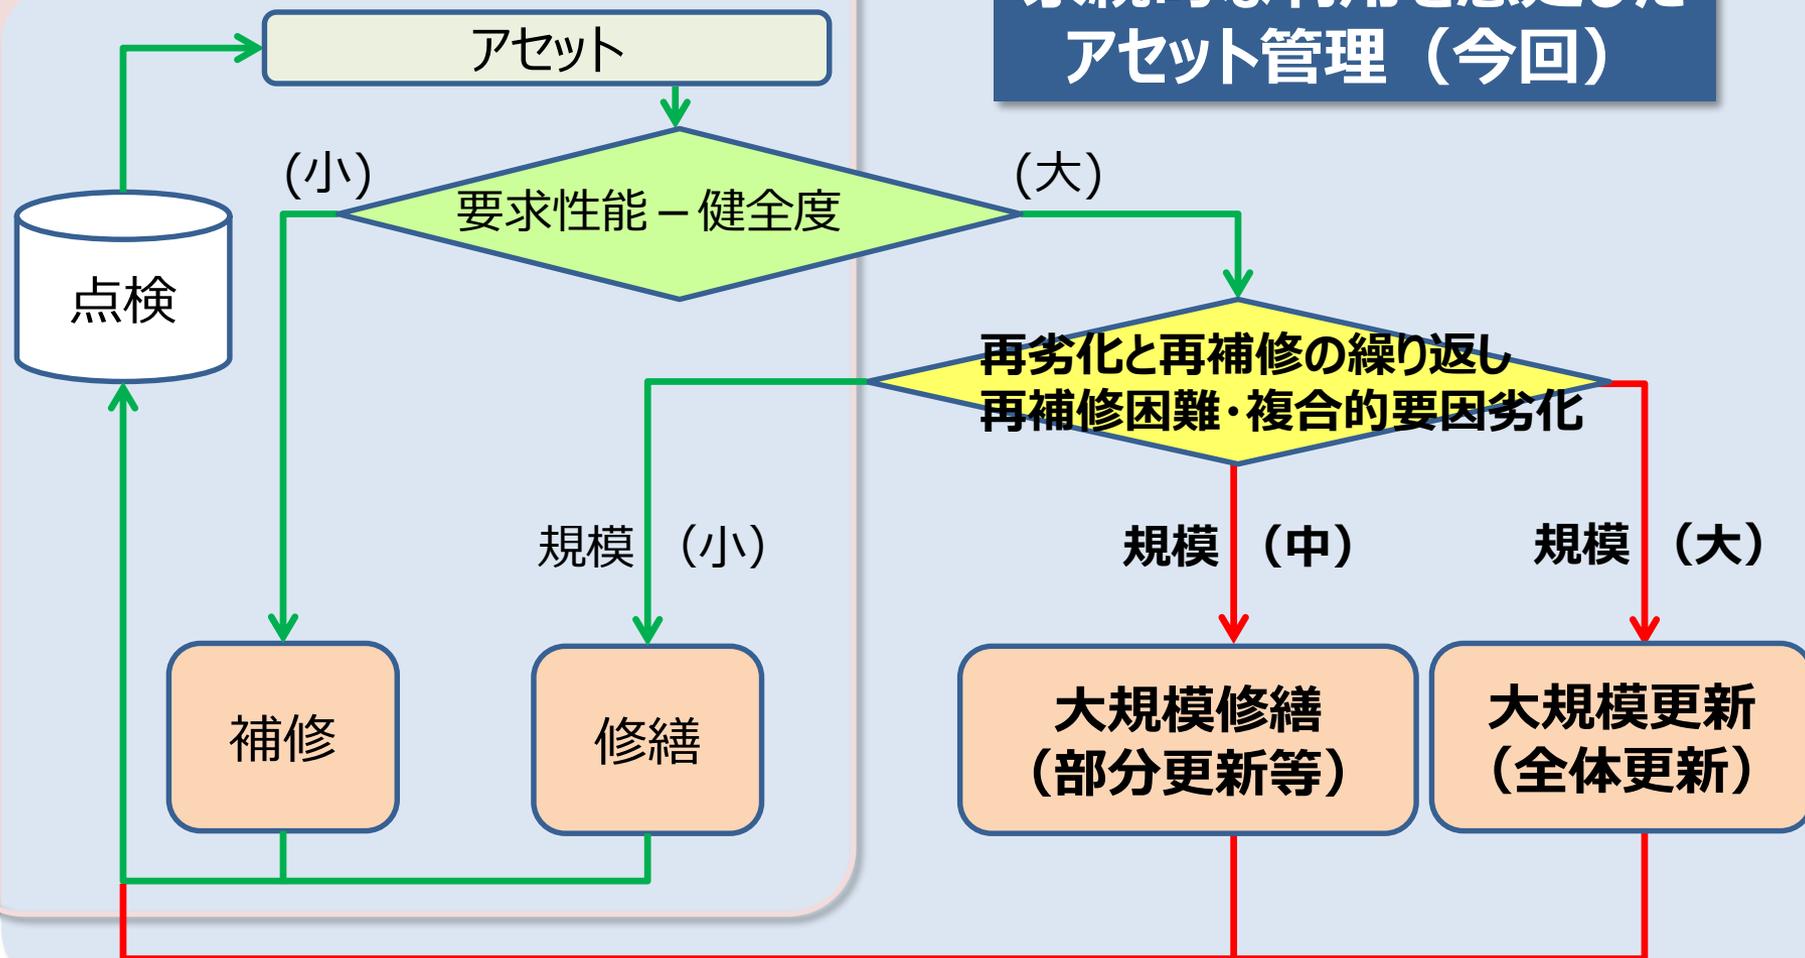
定義

構造物の健全性低下を初期水準にまで回復させる行為

構造物の健全性低下を必要水準まで引き上げる行為

古い設計基準により建設された構造物等で健全性低下が著しく、部分的な更新や様々な修繕を全体的に行う行為

古い設計基準により建設された構造物等で健全性低下が極めて著しく、全体的な更新により必要水準まで引き上げる行為

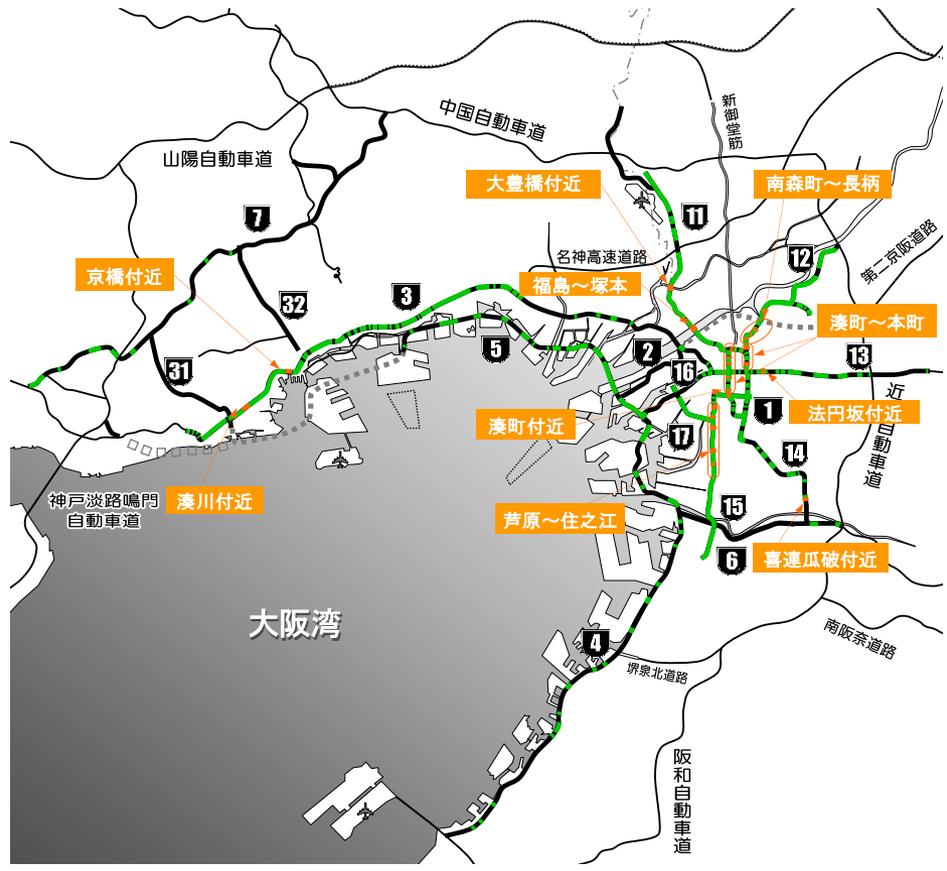
— : 大規模更新箇所 (約5km)
— : 大規模修繕箇所 (約86km)

区分	路線	対象箇所	延長	開通年	工事予算	工期 (協定)	
大規模更新	橋梁全体の造替	3号神戸線 京橋付近	0.3 km	1966	253 億円	2021～2028	
		14号松原線 喜連瓜破付近	0.2 km	1980	242 億円	2020～2026	
	橋梁の基礎造替	15号堺線 湊町付近	(9基)	1972	194 億円	2015～2029	
	橋梁の桁・床版取替	3号神戸線 湊川付近	0.4 km	1968	163 億円		
		11号池田線 大豊橋付近	0.3 km	1967	129 億円		
		13号東大阪線 法門坂付近	0.2 km	1978	57 億円		
	橋梁の床版取替	1号環状線 湊町～本町	0.6 km	1964～1965	494 億円		
		11号池田線 福島～塚本	0.3 km	1967			
		12号守口線 南森町～長柄	0.5 km	1968			
		15号堺線 芦原～住之江	1.7 km	1970			
大規模修繕	4号湾岸線、11号池田線ほか		86 (57) Km	-	2,533 (2,179) 億円		
合計			91 (62) km	-	4,065 (3,685) 億円

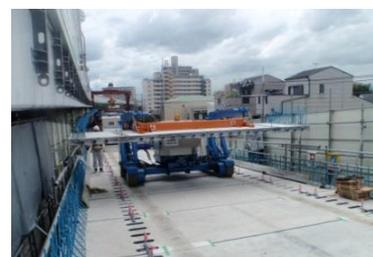
軽量で高強度・高耐久なUFC床版

- 橋梁全体の架け替えや構造物を新たに造り替える大規模更新は**全6箇所**。うち**3箇所**で事業を実施中。
- 水平方向のひび割れ等の深刻な損傷が生じた橋梁の床版は、径間単位で軽量で高強度・高耐久な新しい床版（超高強度繊維補強コンクリート床版(UFC床版)）に取り替え。

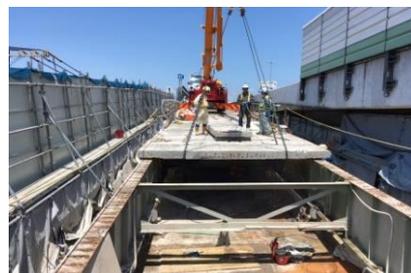
15号堺線 玉出ランプ 既設床版の撤去

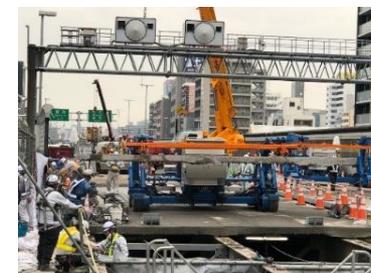
11号守口線 UFC床版の設置

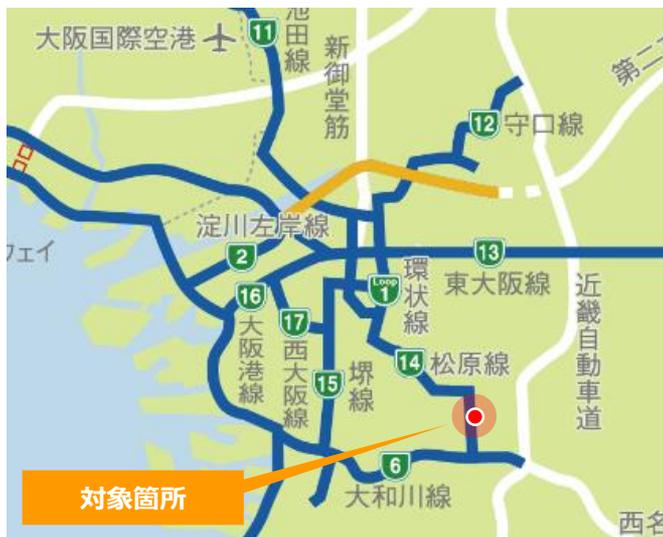
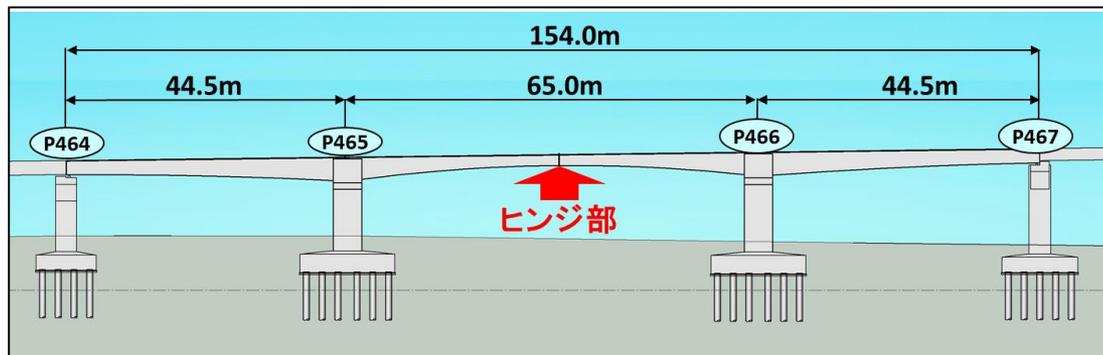
- 中央に剛結されていない構造（ヒンジ）を有しており、設計当初に想定された以上の変形が継続進行。
- 100年程度の永続性を確保するための抜本的対策として、構造変更（構造物全体を架替え）として事業化された。

剛結されていない構造（ヒンジ）

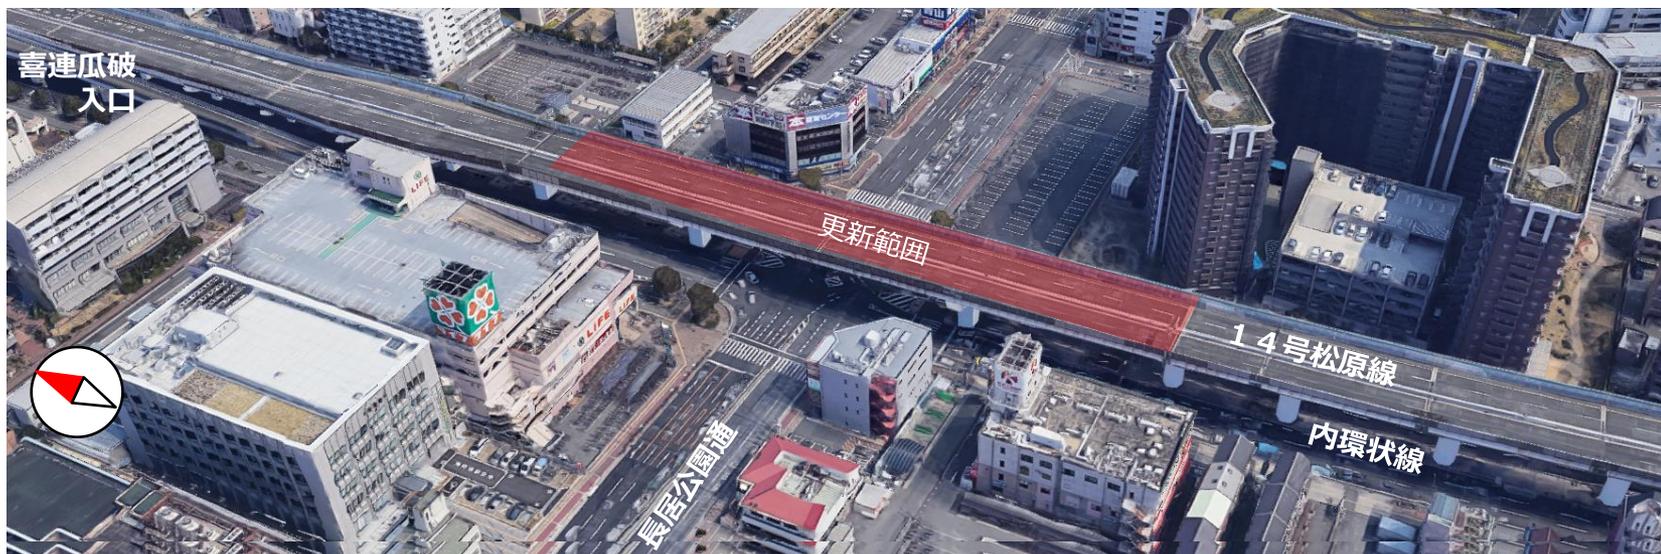
鋼製の連続桁（ヒンジなし）に
構造変更（構造物全体を架替え）

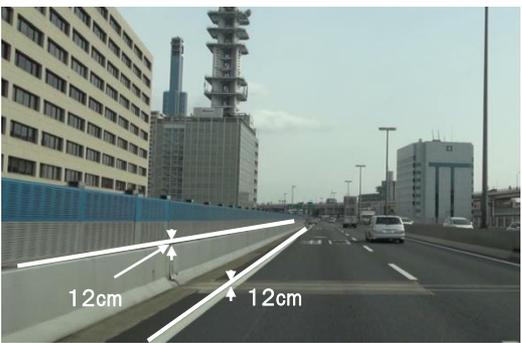
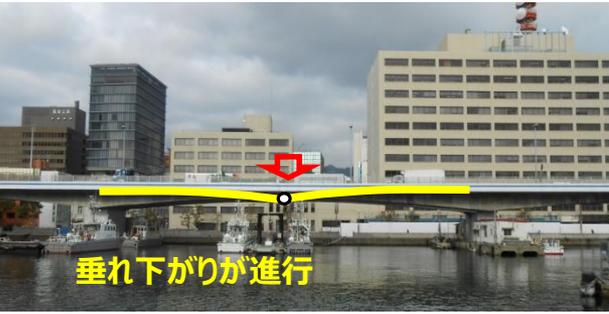
損傷状況

橋の中央ヒンジ部において、路面の垂れ下がりが進行

- 中央に剛結されていない構造（ヒンジ）を有しており、設計当初に想定された以上の変形が継続進行。（応急対策を実施し、変形の進行は抑制されたものの抜本的回復まで至らず）
- 今後、垂れ下がりによる路面の段差が生じるおそれがあるため、鋼床版箱桁による連続橋に架け替え。
- 工事中の影響を軽減するため、迂回路を設置。

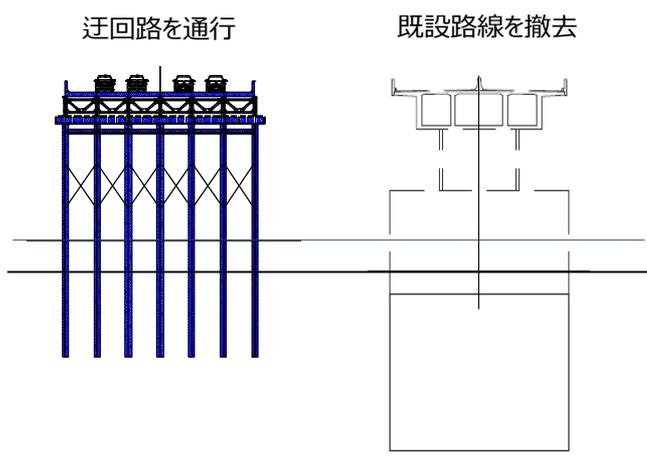
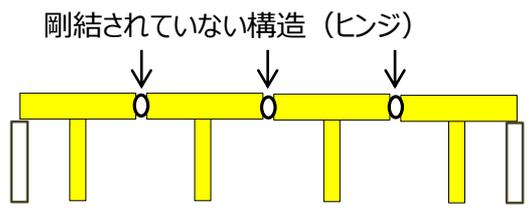
<施工中の交通処理>

■：更新箇所 ■：更新後

既設路線を撤去

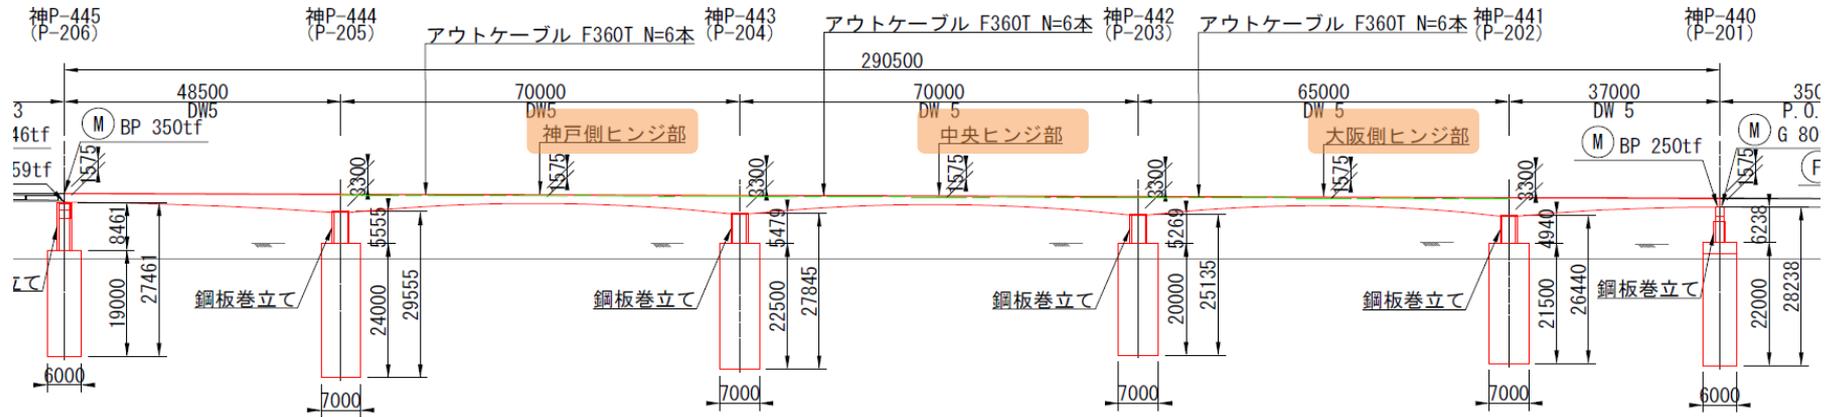
側面図

竣工：昭和41年3月、形式：5径間連続有ヒンジPCラーメン橋、橋長：290.5m (48.5+70.0+70.0+65.0+37.0)
 基礎形式：ケーソン基礎、コンクリート強度 上部工：40N/mm²、下部工：24N/mm²

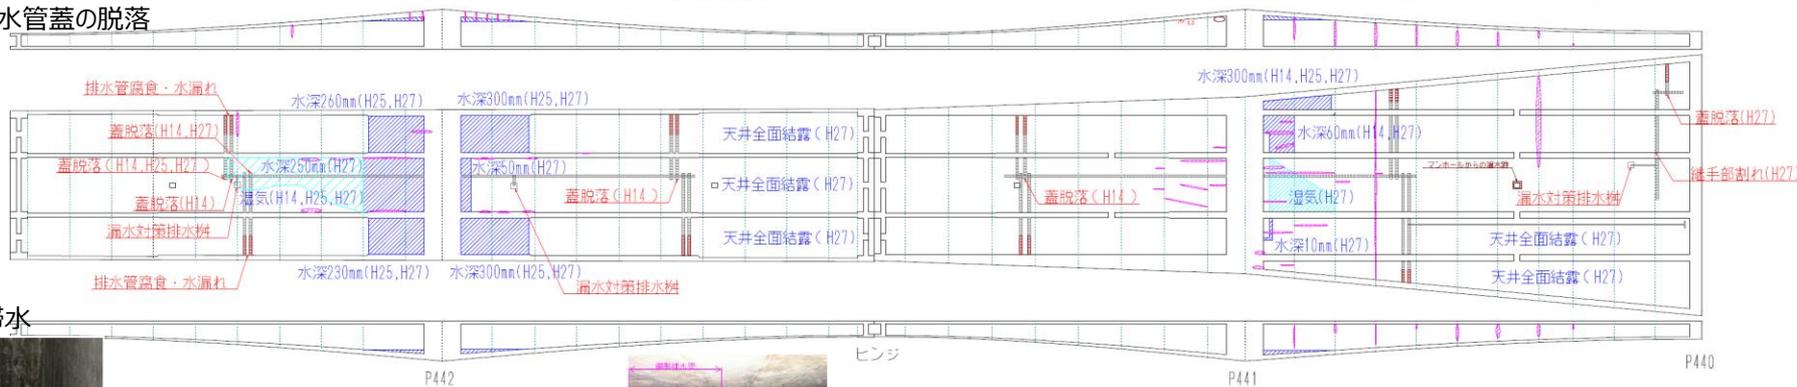
□ 損傷が生じているものを構造物に発生箇所を示すと概ね以下の通り。

⑤ 塩ビ排水管蓋の脱落

② セパレータ孔からの漏水跡

④ 内面ひび割れからの遊離石灰

③ 箱桁内面打継目の遊離石灰

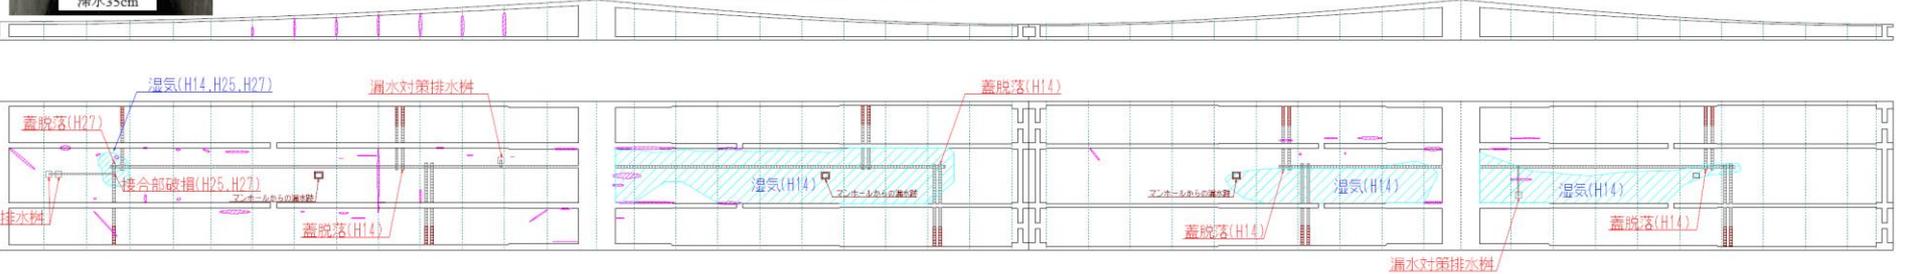
⑨ 桁内の滞水

⑥ 鋼製排水管の腐食

⑦ マンホールからの漏水跡
① 外面の遊離石灰 漏水跡

⑧ 箱桁内面の結露

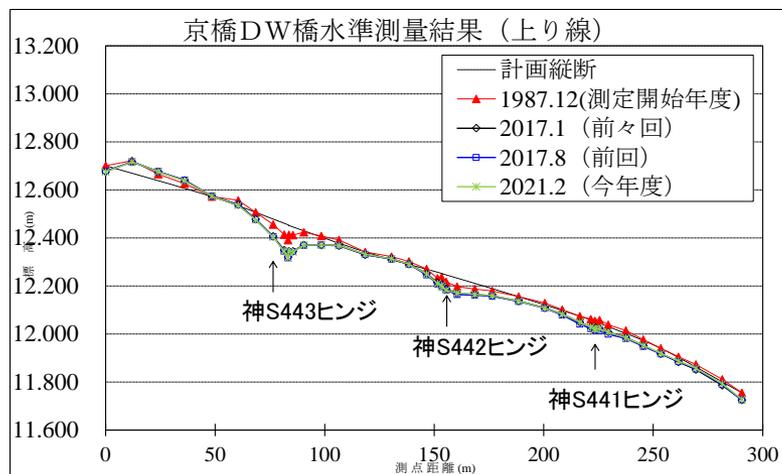
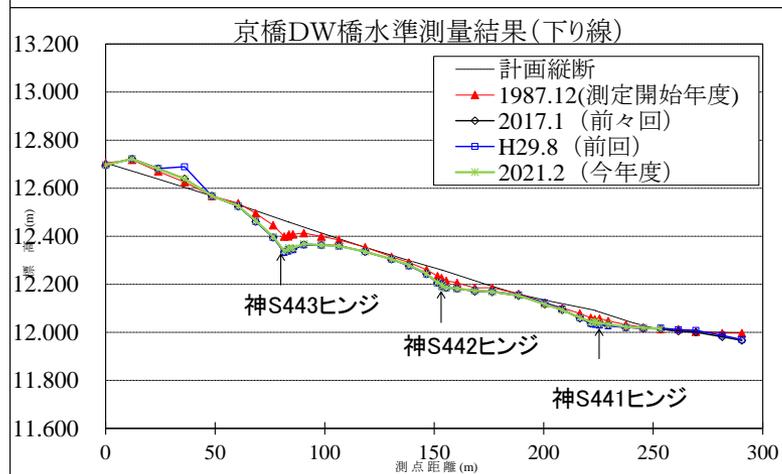
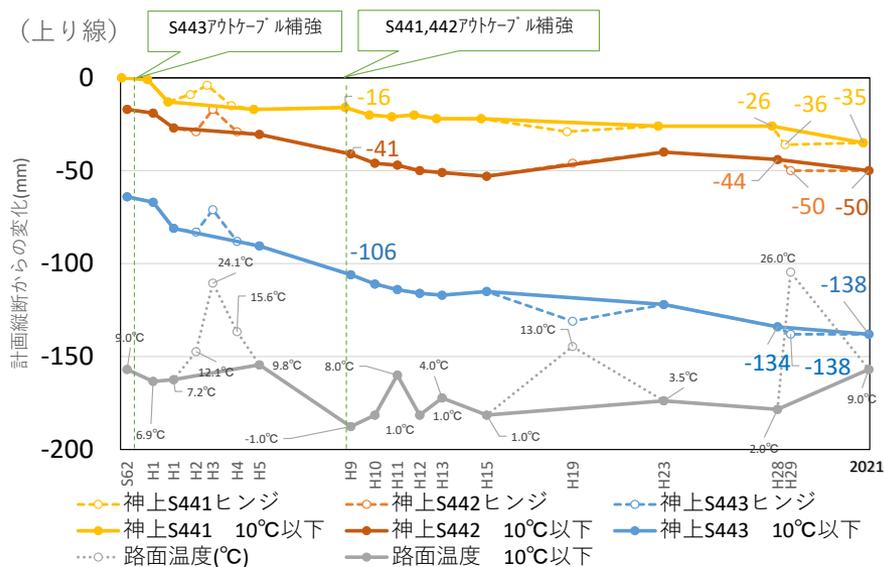
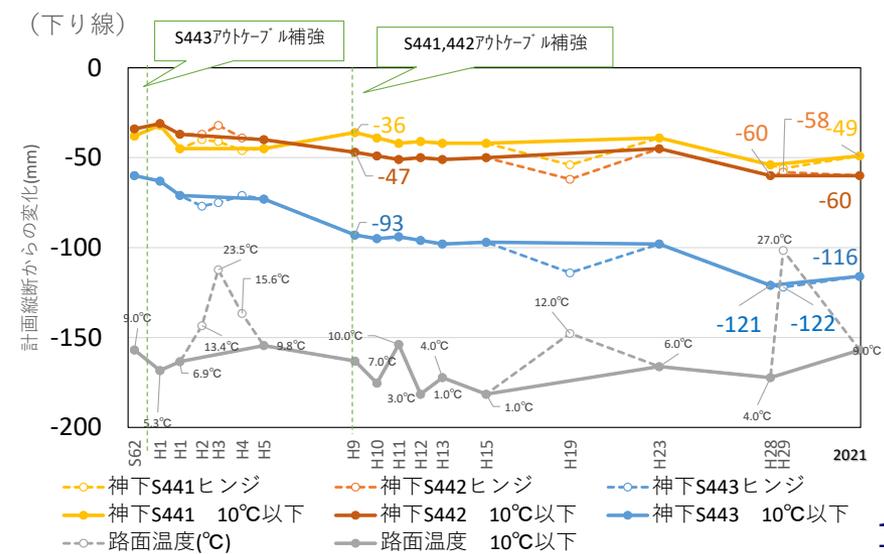
- 神S443 ヒンジは、沈下量が大きく、沈下継続の様子。
- 神S442, S441 ヒンジ部は、ケーブル補強後、僅かに沈下。

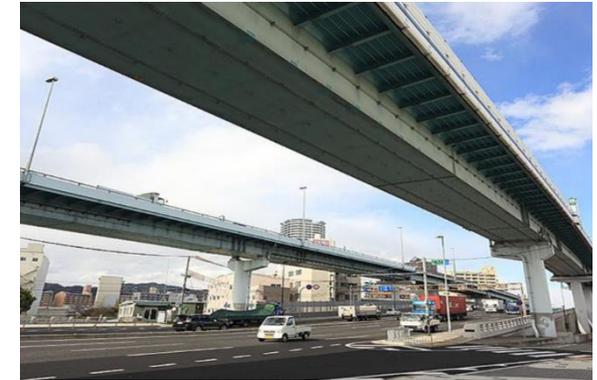
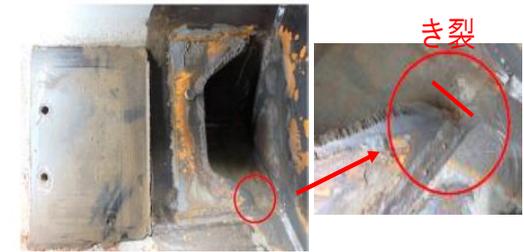
- 交差点をまたぐため、支間長が長い。
- 下部工を国道内の限られた敷地内に建てる必要があり、上部構造は軽量化した構造を採用。

- コーナプレート近傍の主桁などに疲労き裂がこれまで多数発生し、応急措置は完了しているものの、抜本的な対策が必要。

上部工形式：鋼3径間連続鋼床版箱桁橋
(上下線分離、4連)

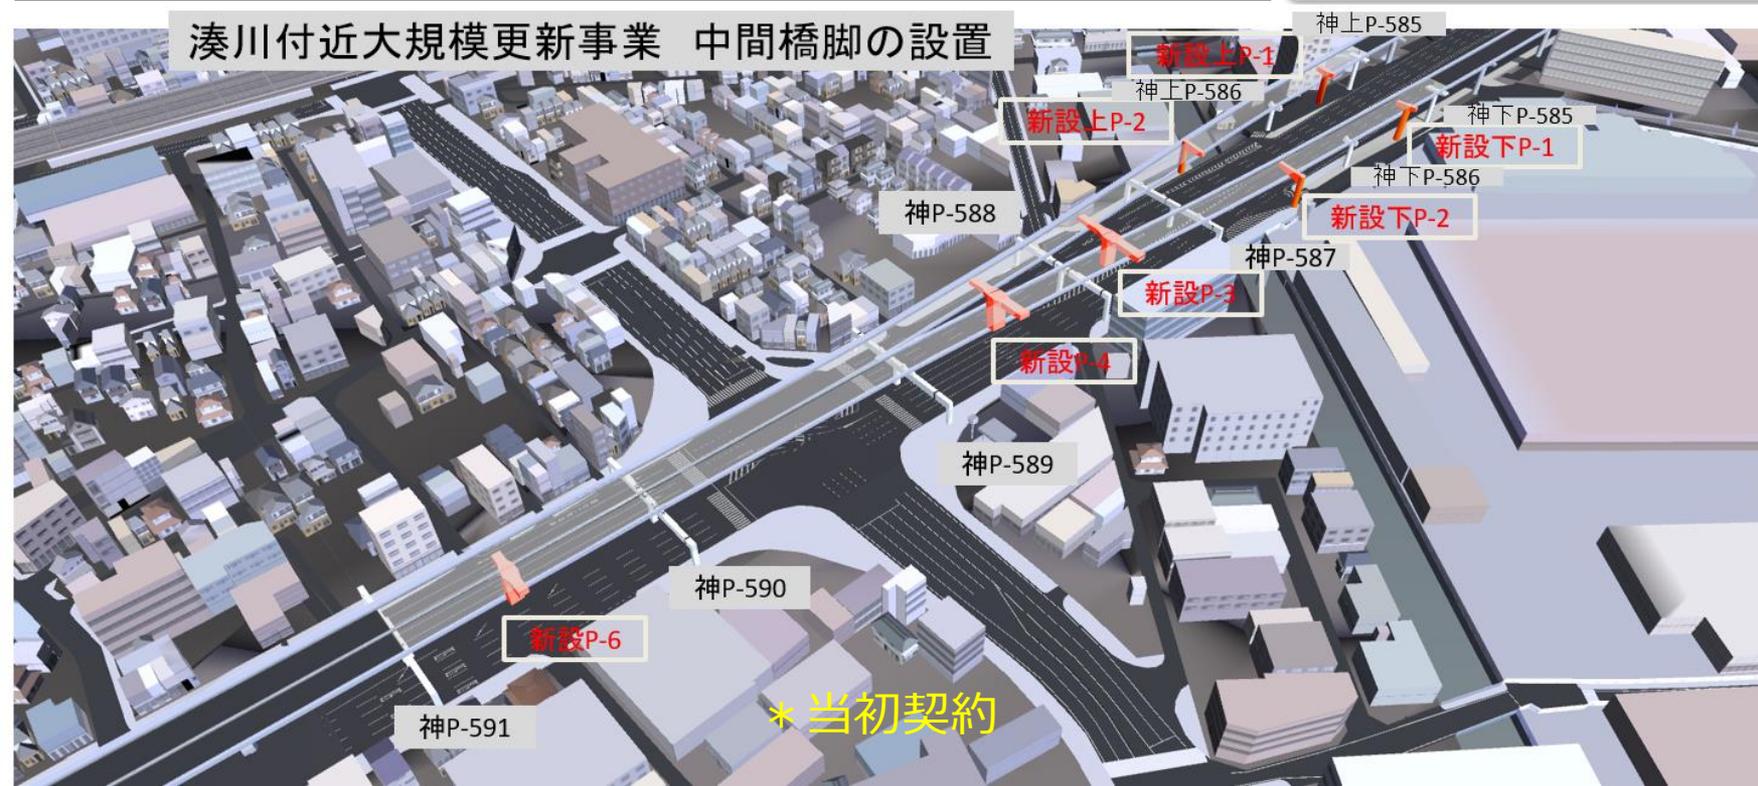
湊川付近大規模更新事業 中間橋脚の設置

- (1) 今後、経年劣化による疲労損傷がさらに悪化する可能性が高く、き裂の応急措置を実施しつつ、抜本的な更新対策を検討
- (2) **中間橋脚の設置**により、桁の断面力を低減させ疲労耐久性の当面の確保や耐震性の向上を図る(**Step1**)
- (3) **上部工は架け替えることとし**(**Step2**)、架替施工法とその期間の検討や交通影響の検討を行い、関係機関との調整を踏まえ、架替時期を判断

Step1 中間橋脚の追加

Step2 上部工架替

- 2020年には、支障物撤去に着手（11/3）及び新設上P2で国道2号の固定規制を設置(11/27)
- ケーソン基礎（アーバンリング）の設置の掘削は、新設上P2は2021年1月、新設下P1は3月に開始。
- 中間橋脚の設置は、2023年2月の完了に向けて事業進捗を図る。
- 上部工の架替に関して、架替施工法とその期間の検討や交通影響の検討を実施中。

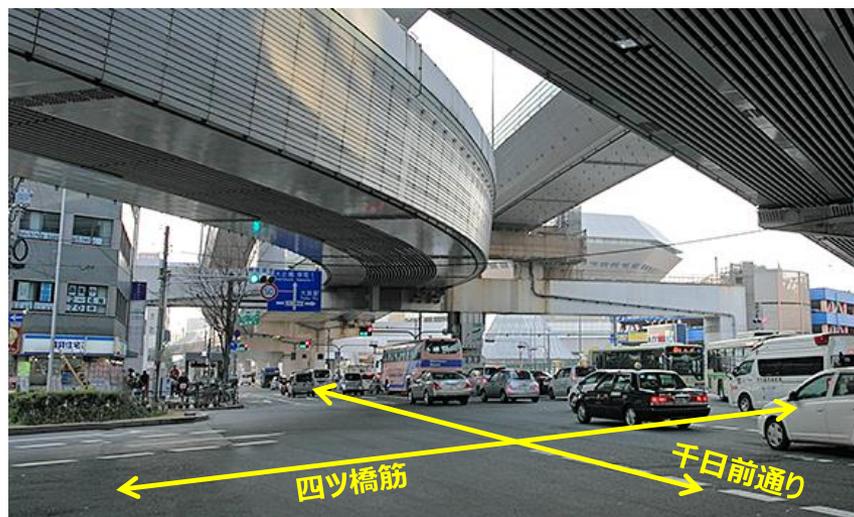
特徴：大阪地下街函体上で支持、荷重軽減のため鋼製フーチングを採用（9基）。

状況：供用後の地下水位の上昇により、基礎内部に地下水が侵入、腐食による断面減少が進行。

湊町の複雑な構造物

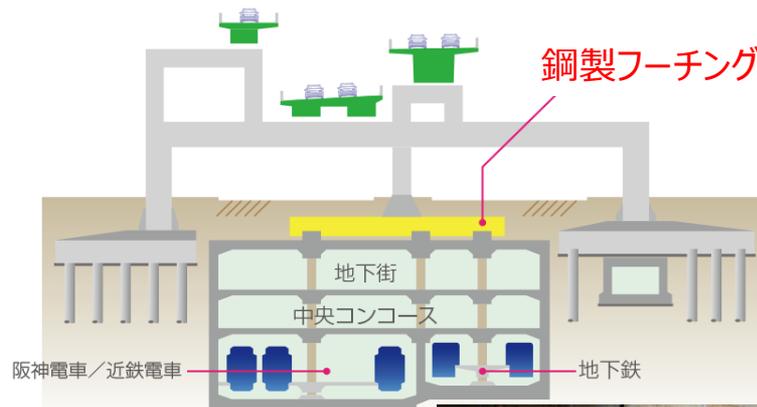
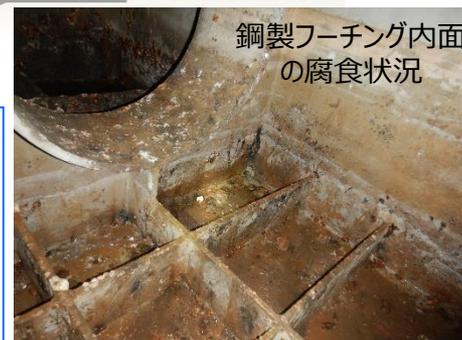
鋼製フーチング内面の腐食状況

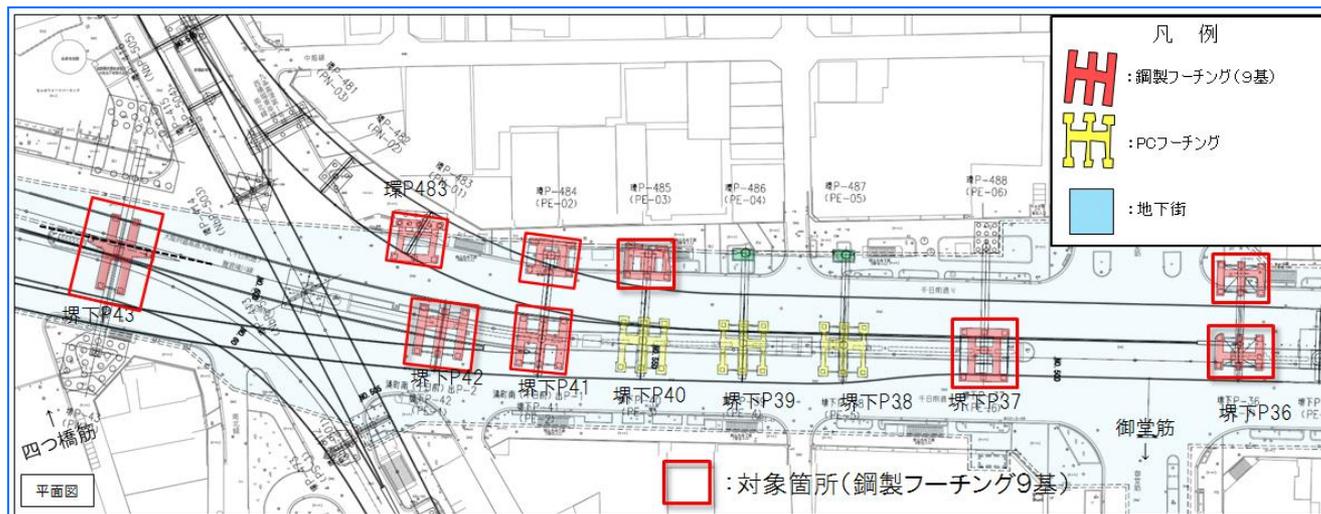
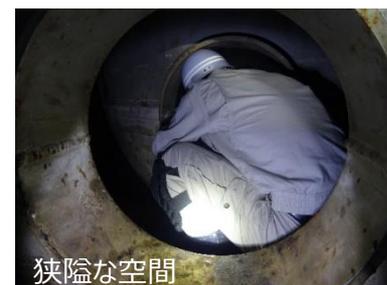
狭隘な空間

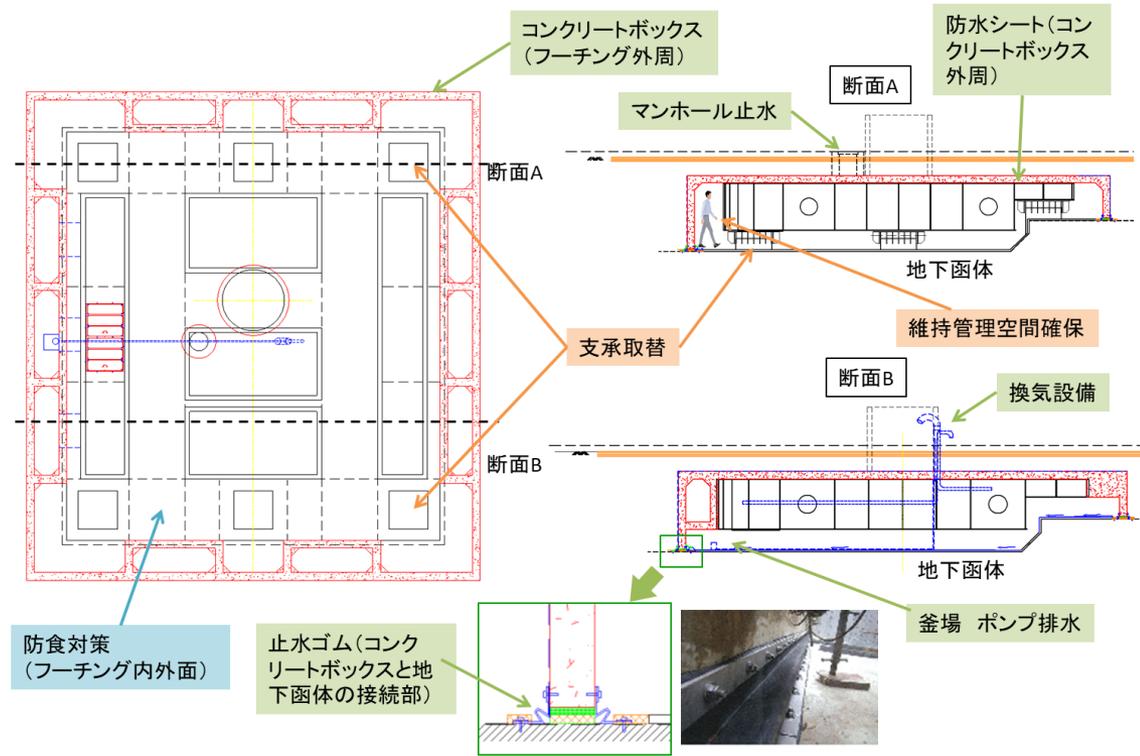
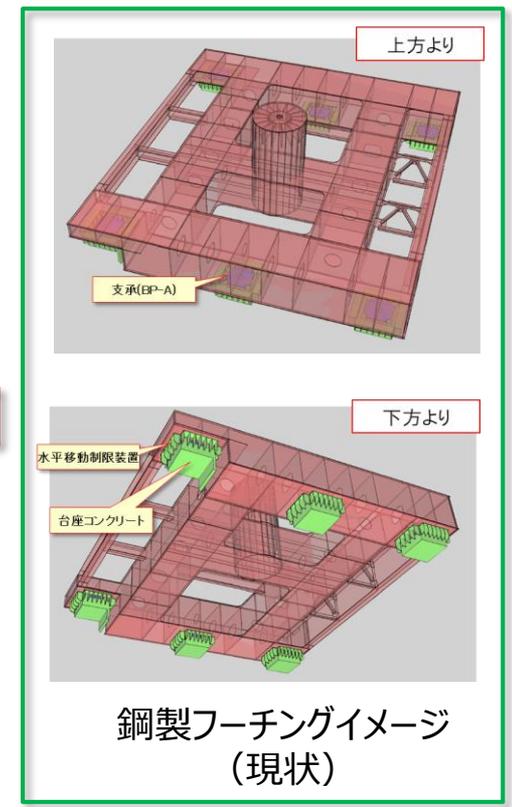
➤ 更新基本形：健全性、永続性確保、最新基準への適応

- 2020年12月に先行橋脚（1基）の工事契約、2021年3月末現場着手済。
- 今後、夜間規制において、支障物移設工及び仮設工（盤上げ、土留め）を推進。

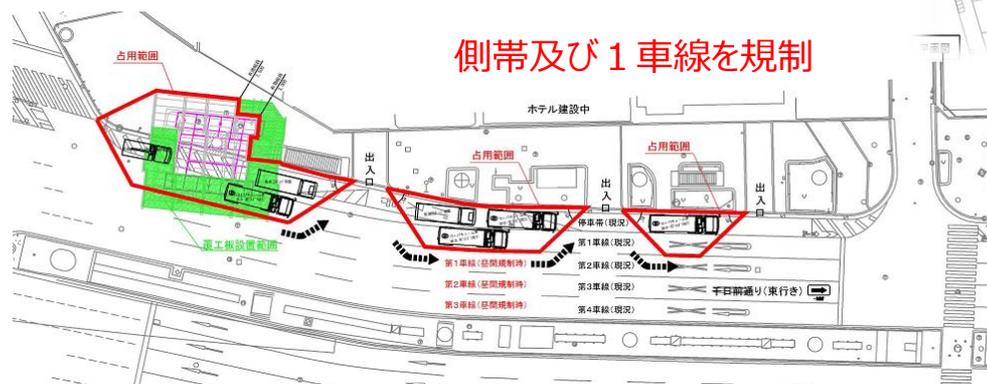
● 規制イメージ（昼間）

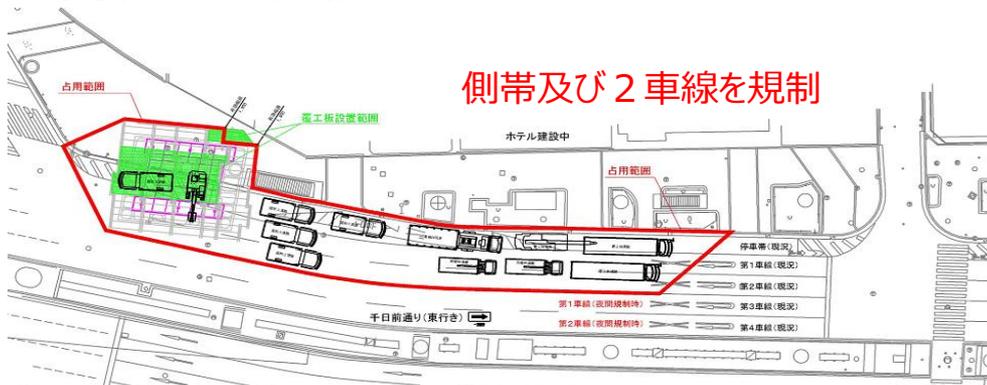
● 規制イメージ（夜間）

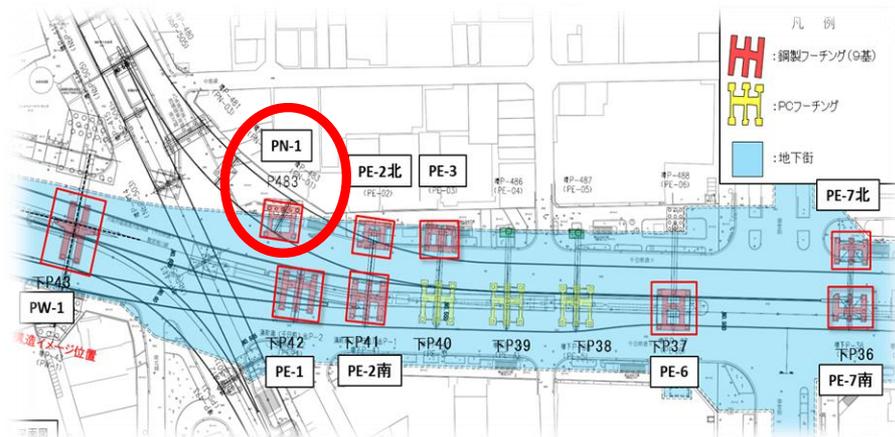
平面図（○囲いが先行橋脚）

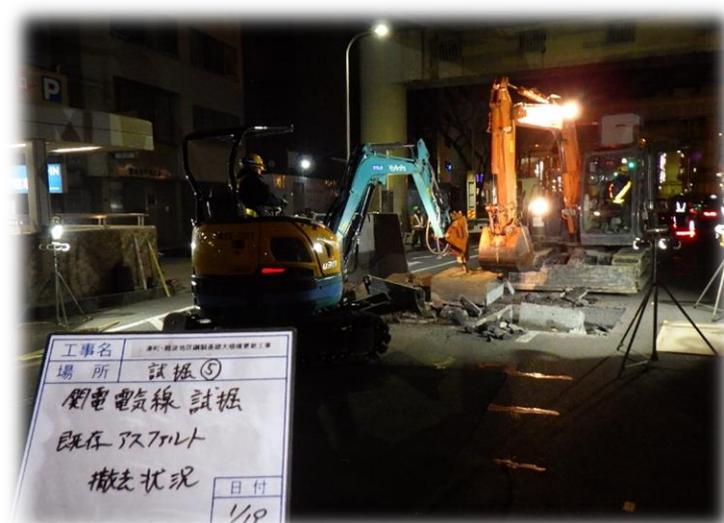
写真 埋設物試掘調査状況
