# Dr.RING

Repair & Inspection equipment for Nanko Gate

港大橋 橋梁点検・補修台車

## 維持管理範囲を飛躍的に向上させた最新式の橋梁点検・補修台車

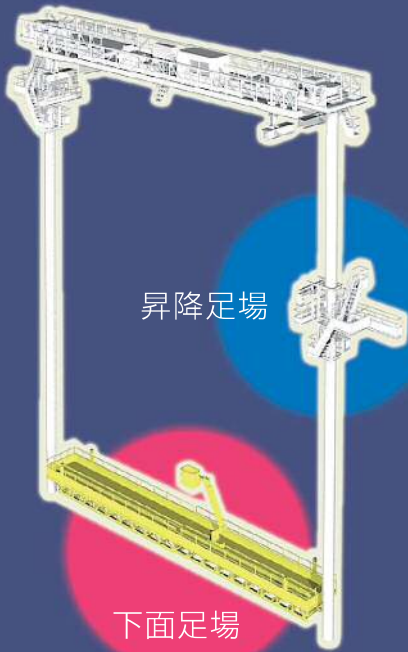
昇降足場

下面足場
