鋼桁の金属衝撃音の解明と対策

(前)大阪管理部 保全第一課 千代憲司

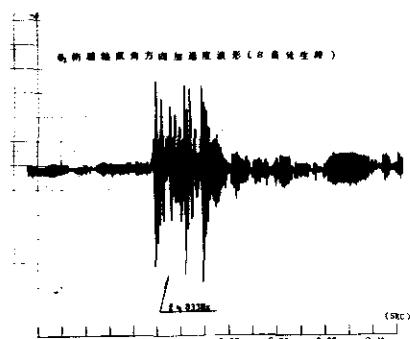
図-1 S音の拡大波形の一例

- ① S音の騒音レベルはジョイント音のレベルと大差なく、90 dB(A)前後であるが、S音の周波数主成分は800～1000 Hzである。
- ② S音発生時の車両位置は定まったパターンは認められないが、車両が可動支承側橋梁ジョイント部を進入または退出する時に発生するケースが多い。なお、特異な例として車両無載荷時に発生するケースもある。
- ③ S音発生時には必ずG₁またはG₅桁（耳桁）の可動支承に800～1000 Hz（橋軸直角方向水平振動）のS音の卓越周波数とほぼ同一の正弦波振動波形が記録される。（図-1参照）
- ④ 主桁の橋軸方向の伸縮一時間曲線はペアリング・プレート（以下「B・P」という）取り替え工事前では、ステップ状に変化するが、工事後においては伸縮一時間曲線は改良され、S音の発生は皆無である。
- ⑤ S音は耳桁の固体伝播で伝わり、その速度は大気中音速の約10倍であり、主桁ウェブ面

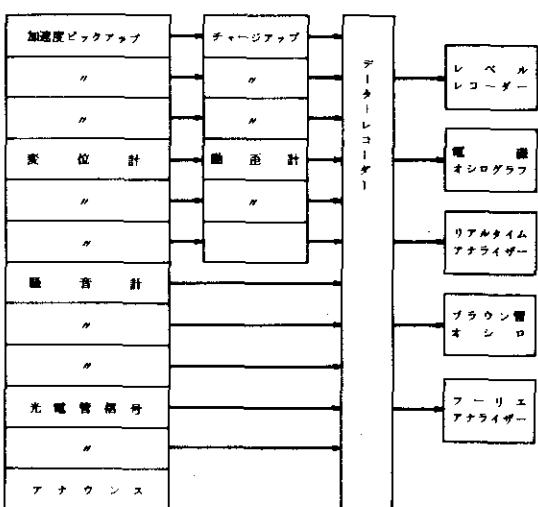
図-2 計測要領

計測要領の一例を図-2に、計測器の仕様を表-2に示す。測定は最大42測点同時記録(データーレコーダー14ch×3台)し、振動加速度についてはピックアップよりチャージアンプまでローノイズ・ケーブルを用い、チャージアンプよりデーター・

振動加速度ピックアップ、騒音計および変位計の取り付け位置は、S音発生源からS音とともに振動が伝播するという考え方から、また振動周波数とS音周波数は近似するとの考え方から、次のような現象が原因であると仮定した。

- ① 主桁ウェブおよび端対傾構の座屈現象による高次振動
- ② 床版と主桁との剥離による打撃音
- ③ 支承部の異常すべりによる摩擦音
- ④ 重車両偏荷重による支承部の浮上り現象

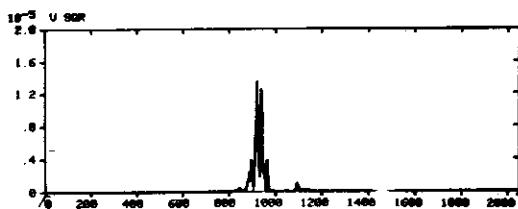
図-11 耳軸支承部パワースペクトル密度

- ① 耳軸支承部の橋軸直角方向水平振動加速度(X方向)の主成分は800~1,000Hzでレベルも大きい。この周波数帯域は騒音、振動加速度のいずれにも含まれている(図-11参照)。
- ② S音の主成分は、 $\frac{1}{3}$ オクターブ周波数分析C特性とパワー・スペクトラム分析の双方の結果がほぼ一致する。
- ③ 耳軸の橋軸直角方向(X方向)振動のピーク周波数と、S音のピーク周波数はほぼ一致する。
- (5) コヒーレンス関数およびクロス・パワー・スペクトラム

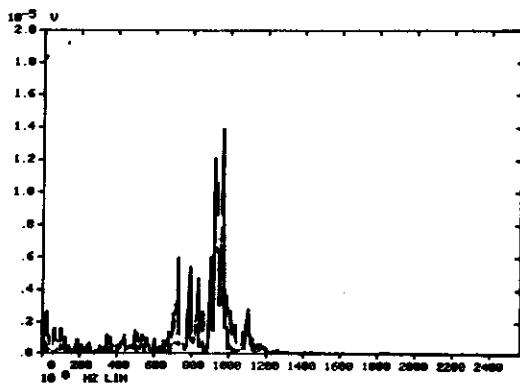
図-12 クロスパワースペクトル(支承部-S音)

- ① S音と支承部水平振動加速度のコヒーレンス関数について700~1,200Hzまで相関の有意性が認められる。
- ② 耳軸支承部X方向振動加速度とS音との関係は800~1,000Hz周波数域の範囲で一致する(図-12)。
- ③ 支承部X方向と各部材のX方向のパワー・スペクトラムについても800~1,000Hzにおいて一致している。

以上の各調査結果から、S音の発生原因は耳軸支承部可動部の衝撃的な摩擦移動がウェブに伝達し、S音となっていることが判明した。この結論からS音対策として支承部のB・Pの取り替え工事を行った。

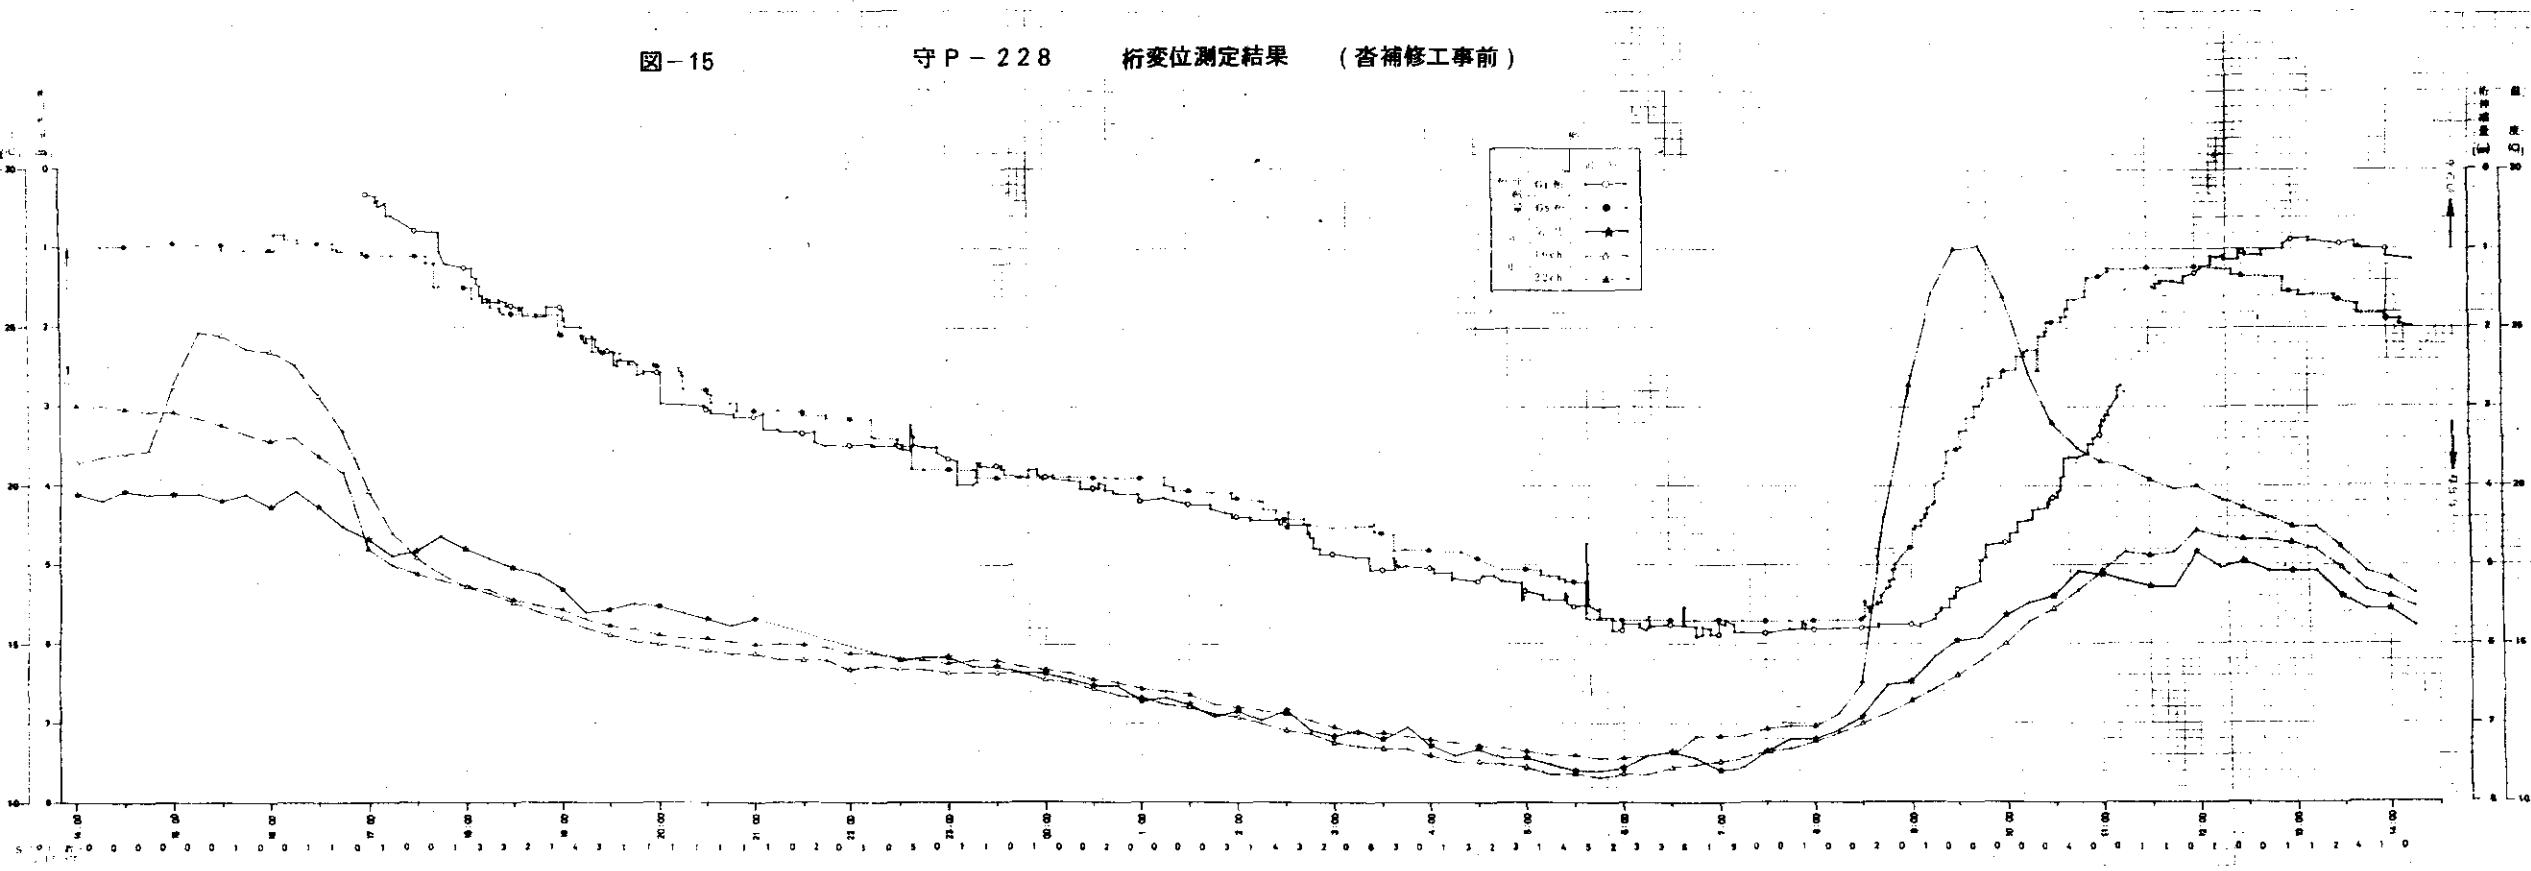
図-15

- (5) 主桁の伸縮は気温変化と比例関係にあるが気温上昇時(日照)における主桁の伸びは理論値よりかなり大きい。
- (6) 主桁のステップ状の変位は、沓取り替え工事前後とも発生しており、むしろ工事後の方が回数も多く、変位量も大きい。しかし、ステップ状変位の形状は全く異なっている。

守P-228 衍変位測定結果 (沓補修工事前)

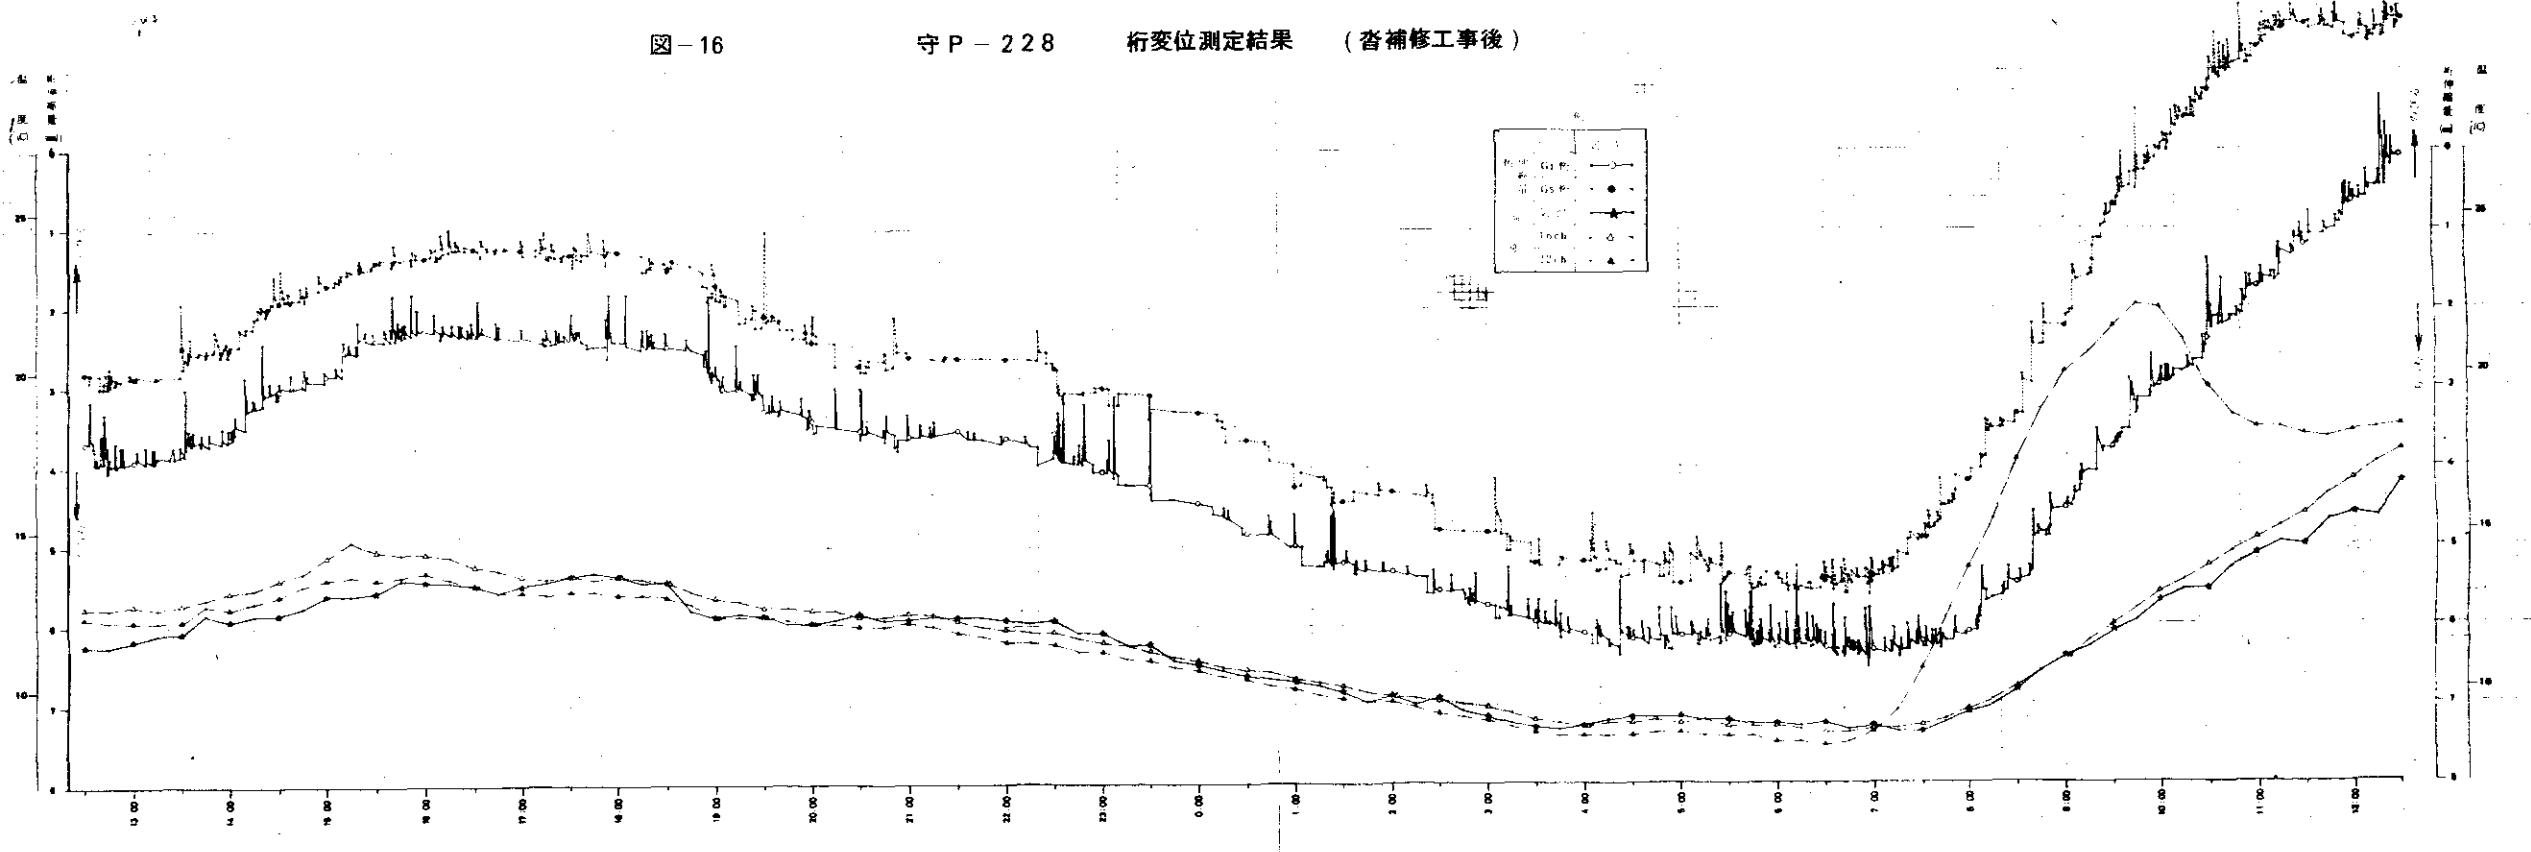
図-16

守P-228 衍変位測定結果 (沓補修工事後)
