# 構造物の点検システムと現状

管理技術センター 白野 弘明  
同 山崎 信之

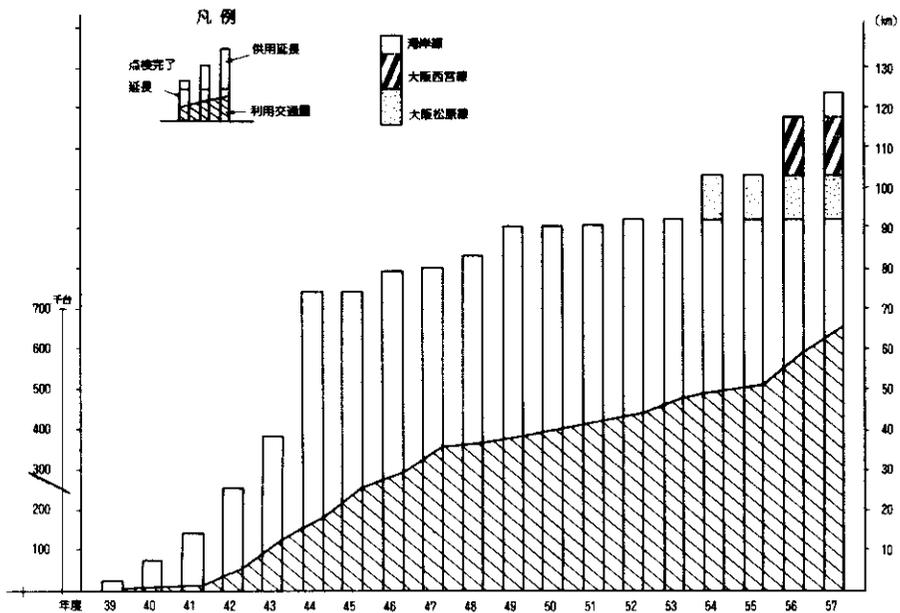
図一 阪神高速道路の供用延長、利用交通量の推移

阪神高速道路の供用延長と利用交通量の推移と管理技術センターで実施した点検状況を示すと図-1に示す様に供用年次の新しい松原線、大阪西宮線、湾岸線を除いた92.1Kmが点検を完了している。

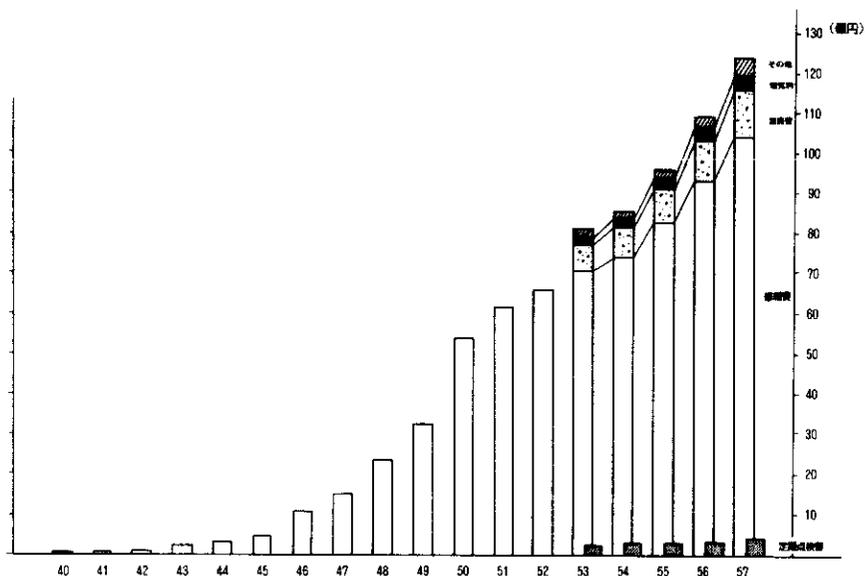
図二 阪神高速道路における維持修繕費の推移と土木構造物の定期点検費

この中でセンター設立以降5年間の定期点検費用の推移は図-2に示す通りであり過去5年間

の定期点検費用は全体の維持修繕費の3割前後となりほぼ電気料にあたっている。

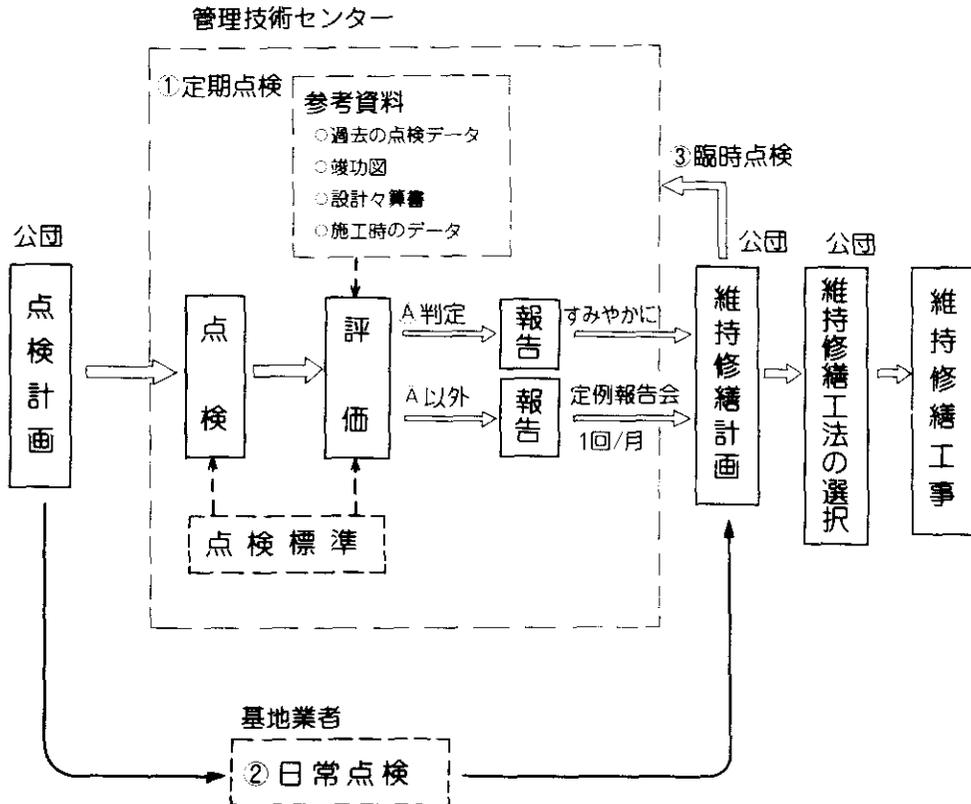
図-3 点検フローの現状

それぞれの目的は後に述べるが管理技術センターが担当している定期点検の流れを図-3の点検のフローに示す。

まず点検実施計画が年度当初公団から示され、管理技術センターとしての実施設計書を提出することからその年度の点検はスタートする。現場での点検作業は現在外注しており必要に応じて管理技術センターの職員が点検している。

点検結果はA B Cのランク別の評価をして月1回の定例報告会で公団に対して報告している。なお重大な損傷と考えられる④判定したものについては点検確認後すみやかに報告し損傷に対する対策を依頼している。なお損傷原因をより詳細に調査する必要が出て来た場合又は重点的にあることの点検を必要とする場合には臨時点検を実施している。

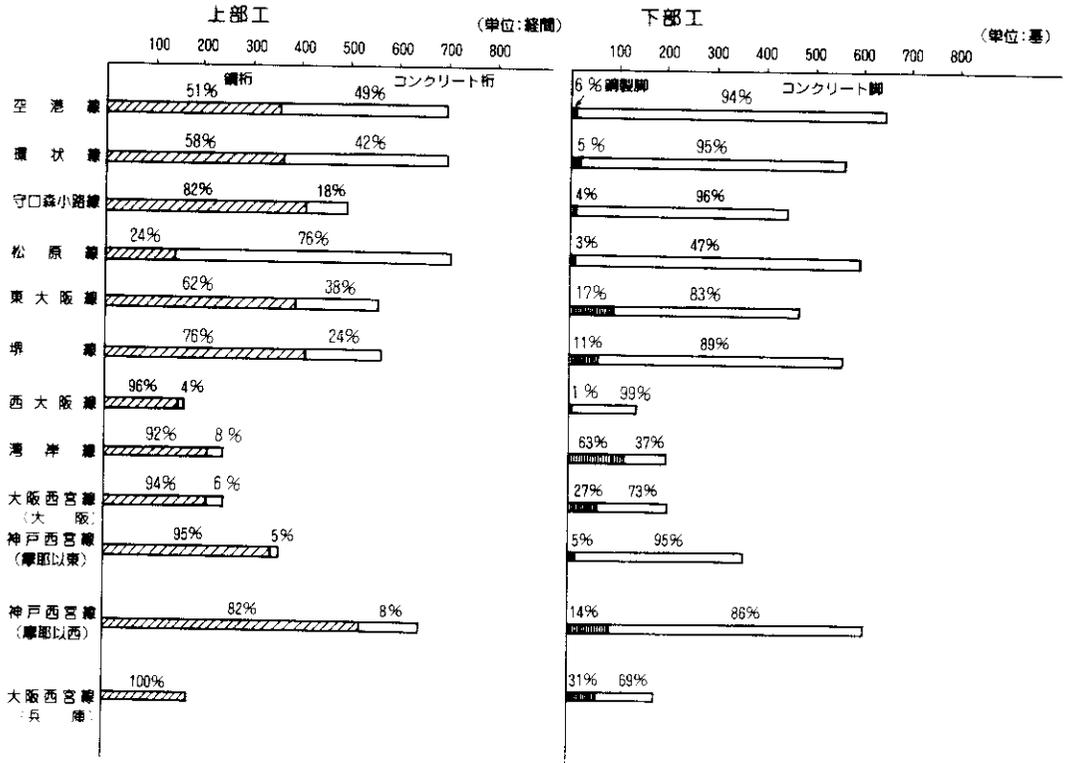
図-4 阪神高速道路 材種別設備数量

阪神高速道路は都市内を走る連続高架橋であり、ランプの盛土区間を除き図-4に示すごとく路線により多少の差異はあるが、鉄とコンクリートの単体又はその複合体であり、その損傷状況と損傷に対する評価もその材質の特徴を表わしている。

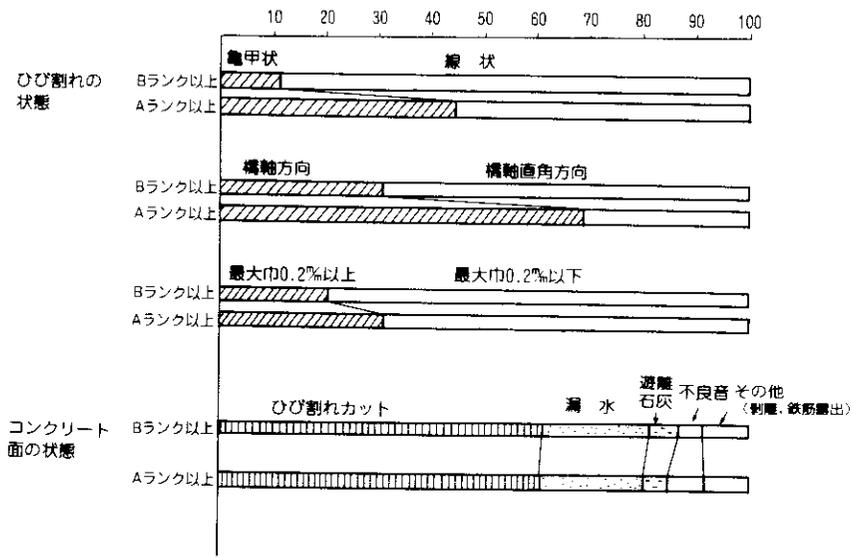
図-5 床版損傷状況図の1例

図-5に損傷の進行状況が典型的に表われていると思われるある路線の損傷状況を示してみた。

これからわかるように損傷の進展はひびわれ状態は線状から亀甲状にひびわれ幅も増大していくことを示している。

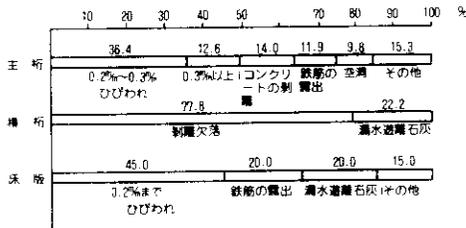
図-7 RC桁損傷状況図

コンクリート桁においてはPC桁に比べRC桁のひびわれが目だが、明らかに施工不良と思われるコンクリートの剥離欠落が目だっている。
