# 神戸市道高速道路2号線（南伸部）における防水工の試験施工

神戸建設局 建設企画部 設計課 仲野 貴俊

## 要 旨

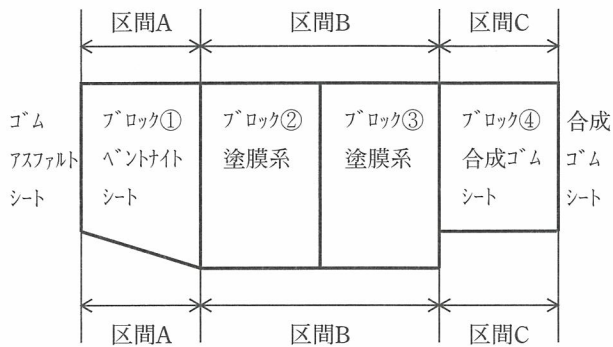
図-2 試験施工計画図

防水工については、側壁部に先防水、襍壁部に後防水を行い、両防水の比較をできるようにしている。

先防水については、表-1のようにベントナイト、塗膜系、合成ゴムの3種類の防水材を使用した。

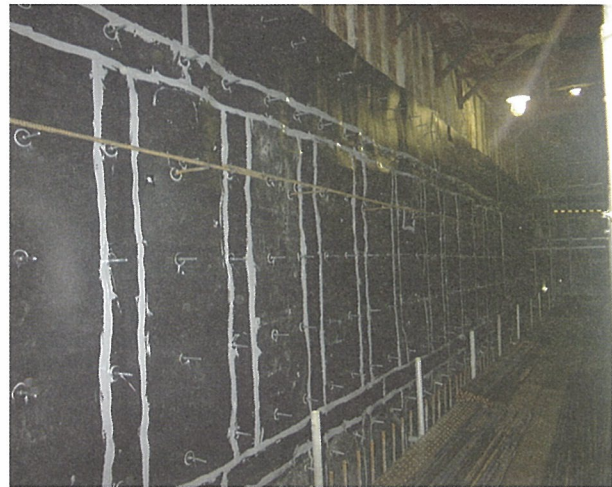
写真-3 合成ゴムシート施工状況

##### (3) 合成ゴム

###### ①施工性

- ・連続作業が可能だが、セパ部等の細工が容易にできないため止水性に疑問が残る。

合成ゴムは、材料が高価であり不陸整正の費用が別途必要であることから、工費面で問題があると思われる。

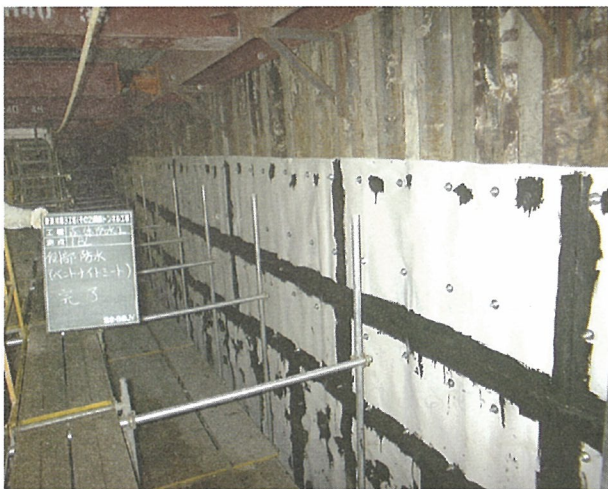
写真-1 ベントナイトシート施工状況

##### (1) ベントナイトシート

###### ①施工性

- ・連続作業が可能で、セパ部等の細工が容易にできる。

ベントナイト系防水シートは、施工性及び経済性でもあまり問題がない。

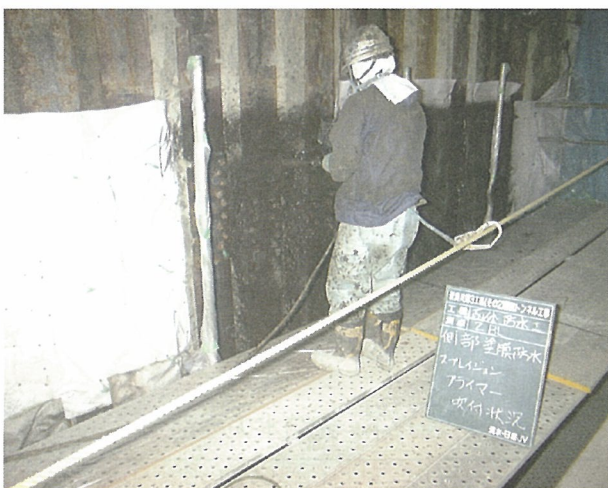
写真-2 塗膜系施工状況

##### (2) 塗膜系

###### ①施工性

- ・吹付作業を行うことから、周辺での他作業ができない。
- ・吹付後の養生等や作業量にかかわらずプライマー→吹付→仕上げの3工程が必要で最低3日間は必要となる。

塗膜系の区間Bについては、セパ部で漏水跡が見られるが、現在は止まっている状況である。

- ①先防水工については、いずれの材料についても目立った漏水は見られなかった。
- ②材料については、塗膜防水が安価ではあるが、隣接して別工事ができないことや、養生期間が必要なことがあり現場条件次第では問題があるように思われる。

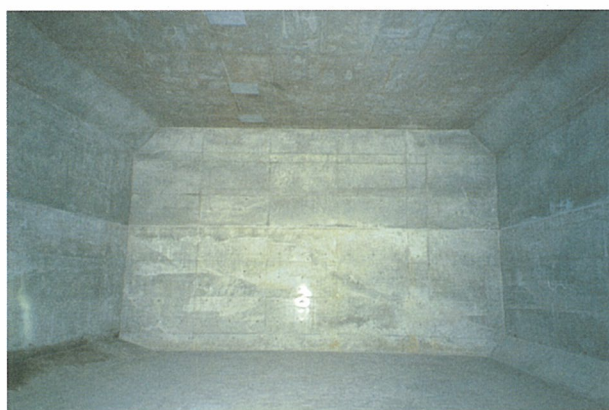
写真-4 後防水漏水状況  
(起点側：ゴムアスファルトシート)

後防水の漏水状況は、表-4のとおりである。  
起点側及び終点側についても漏水は見られない。

- ①後防水工試験施工は、導水パイプからの漏水はみられなかった。
- ②調査時点では、ゴムアスファルトシート及び合成ゴム双方とも破損及び劣化等が認められなかったと考えられる。

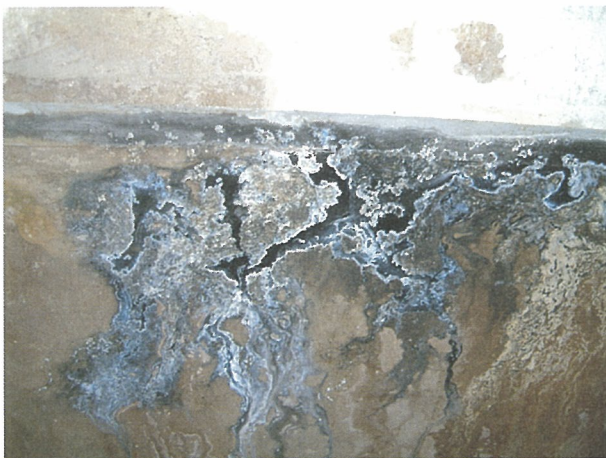
写真-5 漏水状況（構造目地部）

調査の結果、底版部における構造目地及び施工目地等の防水上弱点となる箇所から漏水していることが判明した。

③底版部の構造目地には部分的なゴムアスファルトシートと膨張性止水ゴムを組み合わせて防水しているが、調査の結果、かなり漏水していることが認められたことから、防水効果が得られなかったと考えられる。

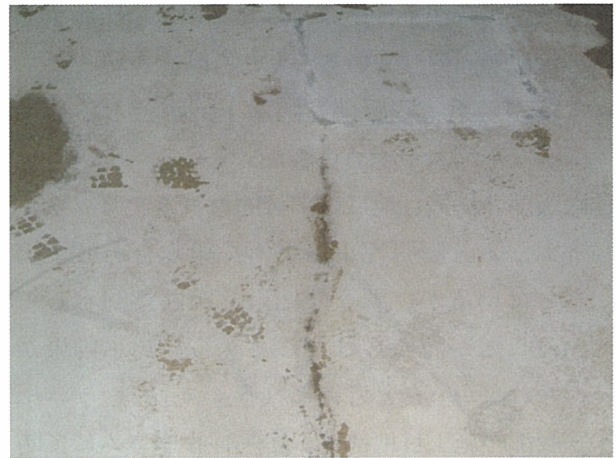
写真-7 漏水状況（底版クラック部）

また、底版部のクラックからも染みだし程度であるが漏水していることが確認された。

ひび割れの状況は、側壁に2本程度、底版の中壁沿いに1本クラックが発生しているが、ひび割れ幅は許容幅である0.3mm以内であることから、防水上問題がないものと考えられる。
