アルカリ骨材反応による鉄筋損傷の原因究明と対策

保全施設部 保全技術課 佐々木 一 則
神戸管理部 調査設計課 松 本 茂
計 画 部 計画第一課 安 藤 高 士

THE REPORT ABOUT CAUSE INVESTIGATION OF STEEL-BARS DAMAGE AND REPAIR BY ALKALI-SILICA REACTION

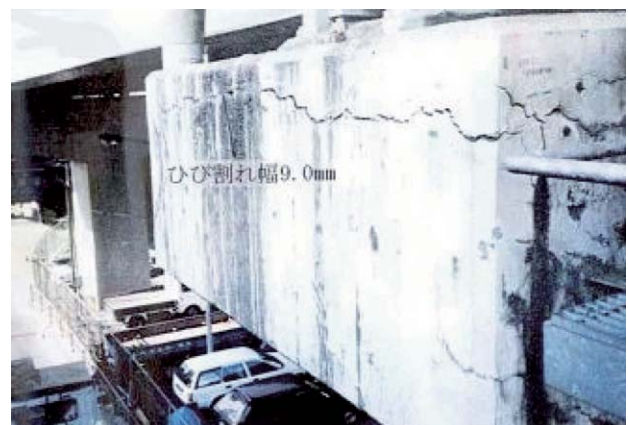
写真-1 橋脚梁部のひび割れ状況の例

写真-1に調査対象橋脚のひび割れ状況の例，写真-2にはつり調査状況，写真-3に鉄筋損傷(破断)状況の例を示す。

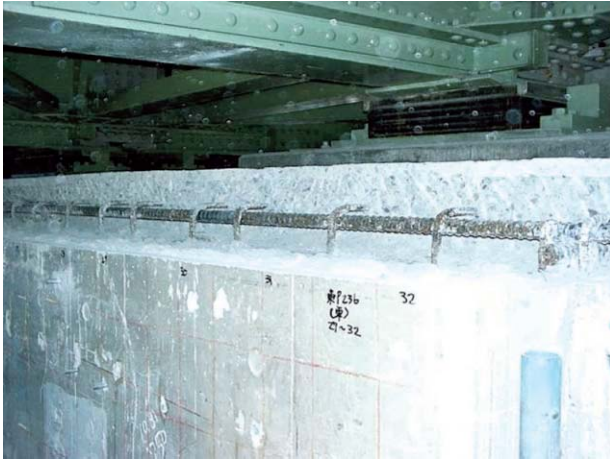
写真-2 はつり調査状況（梁天端）の例

はつり調査 : 鉄筋損傷状況の確認

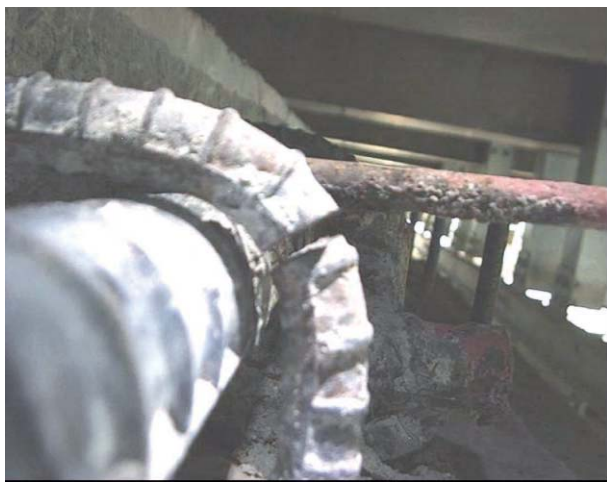
写真-3 鉄筋損傷（スターラップ破断）状況

スターラップ曲げ加工部 5基

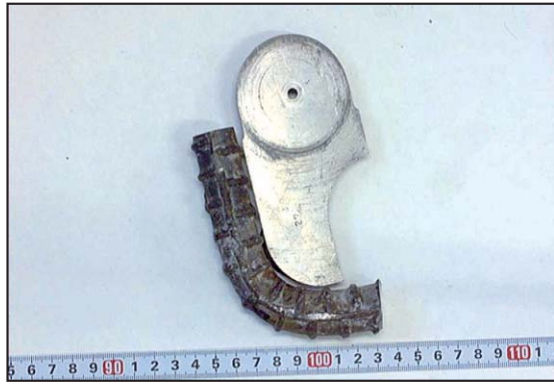
写真-5 曲げ半径の測定状況

曲げ半径の測定状況を写真-5に示す。測定は鉄筋にRゲージを沿わす方法で行った。測定値は規定の値（2d、d=鉄筋の直径）より小さな曲げ半径（1.8d程度）を示すものもあったが、ゲージと鉄筋の節との間に隙間が生じる場合があり、適切に測定できないこともあるので、曲げ半径の測定方法を検討する必要があると考えられる。

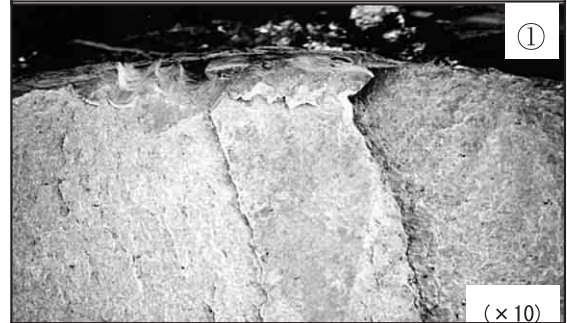
写真-7 電子顕微鏡による破面観察結果

供試材 A の走査型電子顕微鏡 (SEM=Scanning Electron Microscope) による破面観察結果を写真-7に示す。

破面は脆性破面のみで、延性破面形態は観察されなかった。①の起点部と思われる部分には、粒

内延性割れの様相が見られ、他の部分は疑劈開破面となっていた。③の破面は劈開破面形態の様相で、脆性的な破壊を表している。

起点部と思われる部分
(粒内延性割れの様相)

疑へき開破面

①の起点部と思われる部分の拡大写真(ステレオ写真)

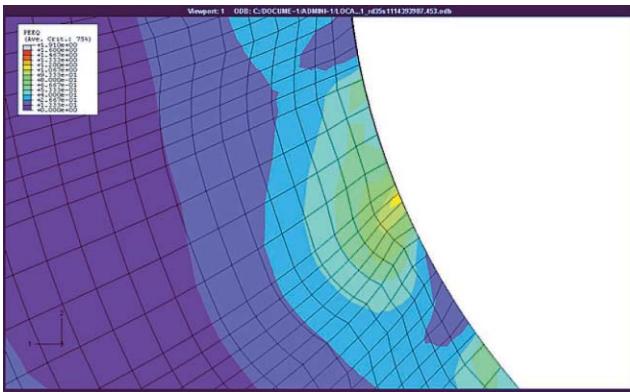
図-6 FEM 解析結果(現行節形状鉄筋 1.1d)

現行市販品の節形状鉄筋を曲げ半径 1.1d で加工した状態を FEM 解析した結果を図-6 に示す。

相当塑性ひずみ量の最大値 1.27 という結果が得られた。

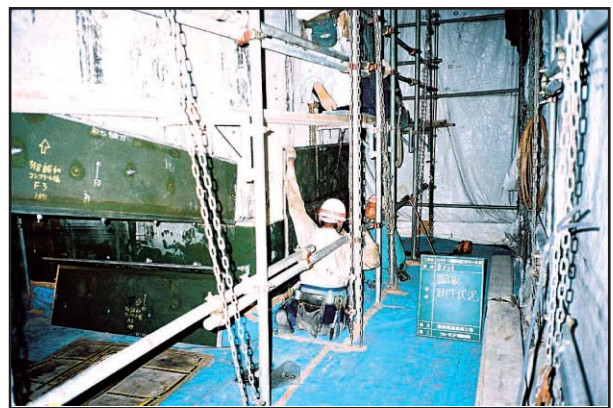
写真-13 鋼板取り付け状況

対策工事における鋼板取り付け状況を写真-13に、完成状況を写真-14に示す。

工法選定にあたり、対象部材であるはり部の形状や支承配置を考慮した結果、部材引張縁である上面全面に補修材を配置することは困難であり、連続繊維シートや鋼板などによる全面巻き立て工法は採用できなかつた。そこで過去に採用実績のあるPC貫通鋼材併用の鋼板3面巻き立て工法¹⁶⁾を採用することとした。この工法は、はり側面および下面の3面に鋼板を巻き立て、橋軸方向に貫通するPC鋼より線の緊張力により膨張抑制効果も期待するものである。

設定した条件に基づき、鋼板板厚を求めると t=6mm (SM490) となった。計算結果を表-5に示す。通常、許容応力度法における鋼材とコンクリートのヤング係数比 n は 15 である。ASR による劣化でコンクリートのヤング係数も低下することから、コンクリートの劣化進行を想定した場合、通常のヤング係数比ではコンクリートの強度を過大に期待することになるので、ここでは想定値との比を用いた。

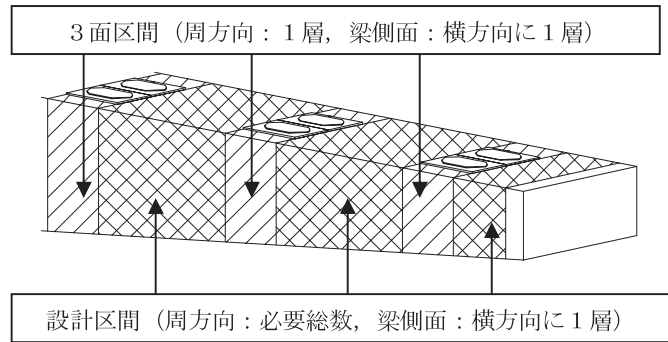
図-12 炭素繊維シートの巻き立てイメージ

炭素繊維の巻き立て方法については、橋脚天端に支承があることから梁全面に一樣に巻くことが不可能な断面が存在する。したがって、巻き立て可能な箇所に所要のFRP量を配置する”ゼブラ”状の形態とすることになった。そこで、全断面に一樣に巻くことを前提とした従来の必要量算定式を適用することについては、供試体による実験²²⁾を行って確認した。

なお、安全性を考慮して実際の工事においては、支承部分の断面にも3面巻き立てを行うこととした。炭素繊維シートの巻き立てイメージを図-12に、炭素繊維シートの断面構成を図-13示す。

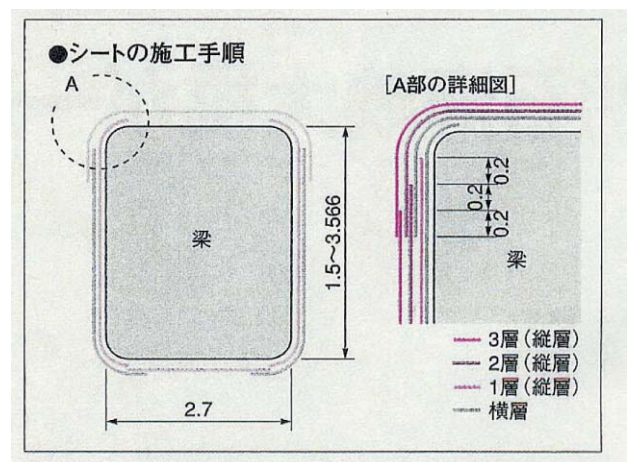
図-14 炭素繊維シートの施工手順²³⁾

また、炭素繊維シートの施工手順を図-14に、補修工事における施工状況を写真-15に、完成状況を写真-16に示す。
