PC3 径間連続有ヒンジラーメン箱桁橋の垂れ下がり対策

14号松原線の喜連瓜破高架橋は有ヒンジラーメン橋であり、建設当初からの中央ヒンジ部沈下量は30cmを超え、更に進行する可能性があったため、それを防止するべく、平成15年度の14号松原線大規模補修工事において沈下対策工事を実施した結果、約4cmの沈下量回復が確認された。沈下対策としては、合成トラス案や箱桁内外ケーブル案など比較検討を行った結果、現地条件や当該橋梁の状況を勘案して、主桁下面にストラット部材を設け、外ケーブルを偏心配置させる構造（以下、下弦ケーブル構造という。）を採用した。また、各種計測により、その有効性を検証した。

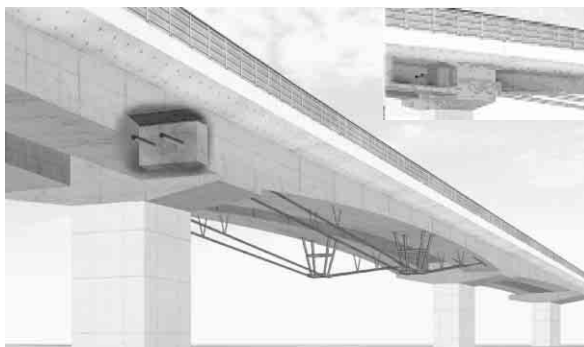
図-1 下弦ケーブル補強の概要図

大きいこと、進行が予測されること、また、アルカリ骨材反応（以下、ASRという。）の劣化を窺わせるコンクリートの力学的特性値が確認されていることなどの理由から、複合的な要因であろうと推定された¹⁾。そのため、平成15年度の14号松原線大規模補修工事で、今後の垂れ下がり抑止や回復を目的とした下弦ケーブル構造による補強工事を実施した（図-1）。

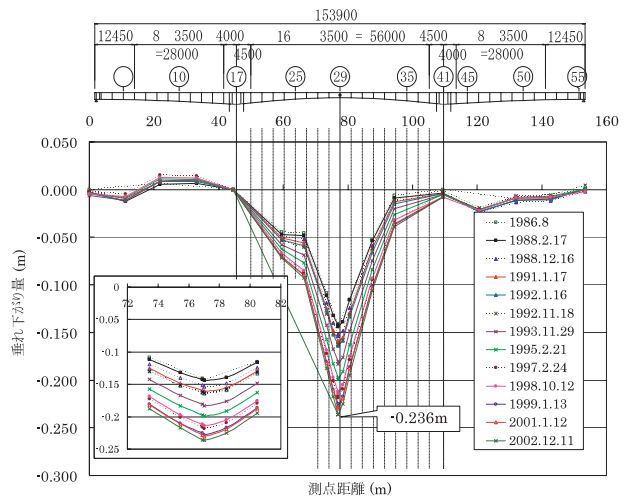
図-3 垂れ下がり量定期点検結果

図-3に本橋の垂れ下がり状況を示す。側径間の変位の変動が小さいこと、中央径間1/4付近で急激に折れ曲がっていることが特徴的で、走行性改善のために1986年、1993年に舗装のオーバーレイが実施されている。この死荷重増加により、それぞれ4mm、7mmのたわみが発生しており、2002年12月測定では、中央ヒンジ部の垂れ下がり量が計画高さに対して下向きに236mmとなっている。工事記録による上げ越し量(85.4mm)を考慮すると、累積沈下変形量は321mmになり、また近年の経年変化量は年々2mm~9mm程度の進行傾向にある。ひび割れについては軽微であるが、柱頭部や横桁部などのマッシュな部位に亀甲状のひび割れが、床版部ではP C鋼材に沿ったひび割れが確認されている。また、自然環境の変化が著しい外側のウェブでは、1988年に中央径間の1/4付近に

において、斜めひび割れが認められた。その後、ねじりの影響検討、ひび割れ挙動調査の結果、この顕著な部分については、1993年に鋼板接着工法による補強が施されている。

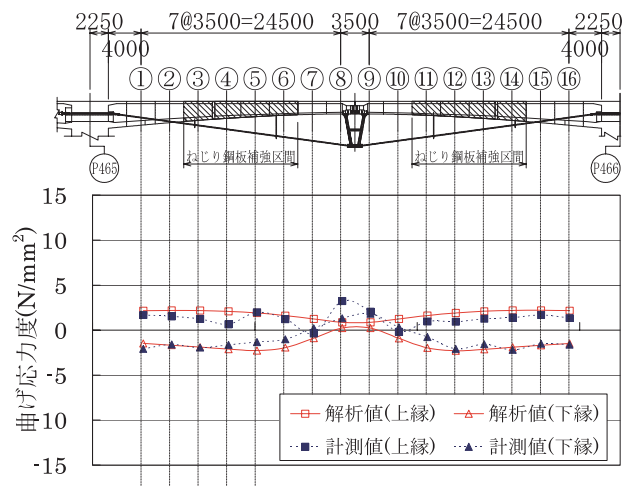
図-8 下弦ケーブル緊張時主桁ひずみ

下弦ケーブル緊張時の主桁ひずみから、コンクリート弾性係数を 25kN/mm² と仮定して、応力度に換算した値を図-8 に示す。計測値は解析値 (平面骨組解析) と比べ、ばらつきがあるものの、応力分布の傾向は一致しており、⑧、⑨断面以外は解析値より小さな値を記録している。⑧、⑨断面については水平支承の軸力伝達により付加された影響であると考えられる。
