## あと施工アンカーの臨時点検から設計・施工・ 維持管理要領(案)の作成

平成 24 年 12 月に実施したトンネル天井板の臨時点検時に複数のあと施工アンカーが脱落したことから、原因調査を進めた結果、過剰な施工時荷重や品質に対する施工鋭敏性などの複数の要因を推定した。また調査結果を踏まえて確実なアンカー構造等を目指し、吊り構造においては鋼材降伏先行の考え方や拡底式アンカーを基本とするなどの内容を盛り込んだ設計・施工・維持管理要領(案)を作成した。

## INTENSIVE INSPECTION AND INVESTIGATION OF POST INSTALLED ANCHOR SYSTEMS AND PROPOSED MANUAL FOR DESIGN, INSTALLATION AND MAINTENANCE

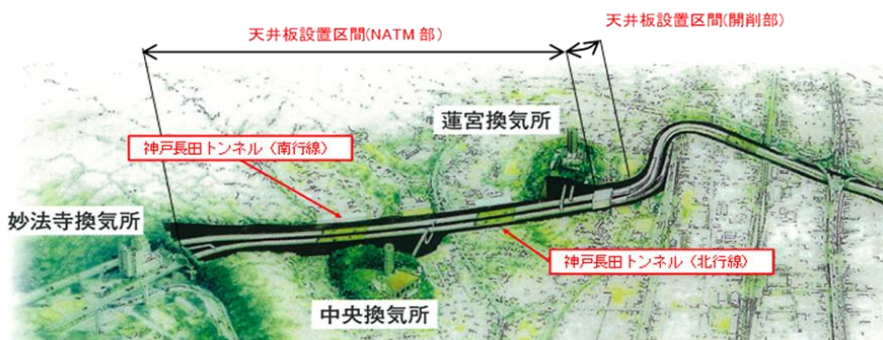
図-1 神戸長田トンネル概要図

平成 15 年 8 月に供用を開始した神戸長田トンネルは図-1 に示すように北行、南行の 2.1～2.2km の区間に天井板が設置されている。天井板は写真-1、図-2 に示す吊り構造が標準となっており、鋼材をコンクリートに固定するため、図-3 に示す無機系の接着アンカーを使用している。また、天井板落下防止ワイヤーの定着も同様で、これらはすべて削孔径 19mm、削孔深さ 90mm、M16 ステンレスボルトを採用している。

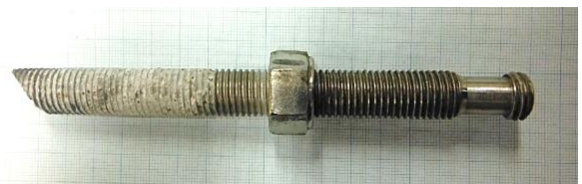
写真-2 臨時点検時脱落ボルト例

吊り金具を固定するアンカーについては、臨時点検時に、近接目視、たたき点検および触診を約 3 万本(落下防止ワイヤー部を含む全数)について実施し、その結果 4 本の脱落が生じた。いずれも写真-2 に示すアンカーとコンクリートの付着が破壊したものであった。

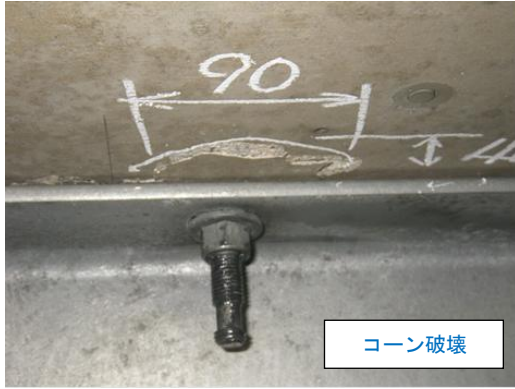
写真-3 引抜試験結果(破壊状況)

本線と同様の天井板吊り構造となっている妙法寺換気所ダクトトンネルにおいて、最大荷重を超えるまで载荷する引抜試験を 9 本実施した。コーン破壊や付着破壊が生じており、最大荷重は 43~77kN であった。試験本数は少ないものの、長

期許容値(7.8kN)と比較すると十分に大きい結果が得られた(表-2, 写真-3)。

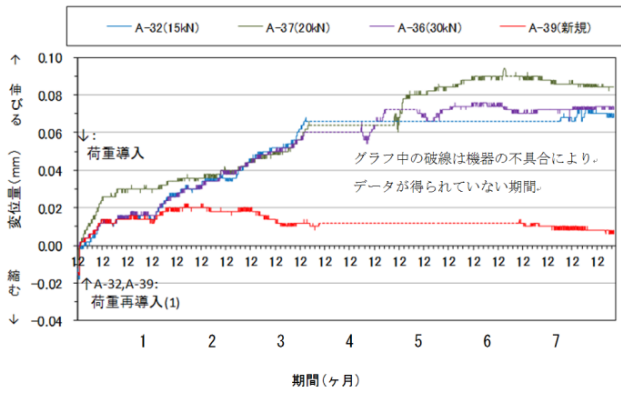
図-7 簡易クリープ試験結果

作製した供試体を用いて簡易なクリープ試験を行った。引抜試験実施前の健全なアンカー1本と試験実施後の損傷した3本(引抜試験の最終荷重15kN, 20kN, 30kN)の合計4本を対象とし、アンカーにロードセルと変位計を設置して死荷重の約3倍の荷重(10kN)をナットの締め付けにより導入した。荷重については概ね1週間毎に調整し、試験開始より7ヶ月が経過した時点では健全な供試体に比べて損傷した供試体の変位量がより大きく

なっていた。この結果は耐力の低下を示すものではないが、微少な破壊が進行していることを伺わせる結果であった(図-7)。

5) 簡易なクリープ試験の結果において、健全な供試体と引抜試験により最大荷重を経た供試体には7ヶ月間の挙動に差がみられたことから、定着部に異常の発生したアンカーは、経年の影響により微少な破壊が進行していた可能性が考えられる。
