高たわみ性 SMA を用いた改良型埋設ジョイントの開発

キーワード:埋設ジョイント、高たわみ性 SMA、輪荷重走行試験、疲労耐久性

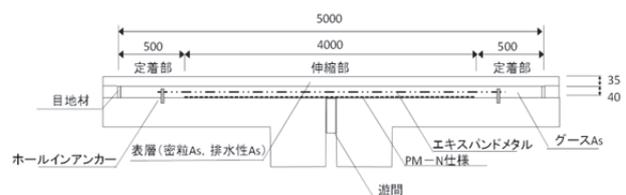
図-1 埋設ジョイント構造図

理上の問題点である。そこで、伸縮装置から生じる騒音、振動及び漏水による桁端部損傷を防ぐため、エキスパンドメタルを用いた PC 桁のノージョイント工法が開発された(図-1)。この工法は舗装の基層部にグース As とエキスパンドメタルを

用いて変形性能を高めるとともに、基層部にせん断変形層を設けて応力をスムーズに伝達させ、伸縮継手部の変形が局部的に集中しないように工夫したものである¹⁾。

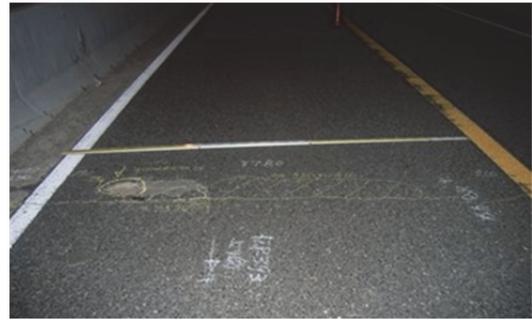
写真-1 損傷状況

現状で生じている損傷状況は、**写真-1**に示すように、桁と桁の遊間部の直上で、表層に車両進行直角方向に生じるひび割れである。ひび割れが遊間部直上に生じていることから、輪荷重の繰り返し荷重により、基層部から生じたリフレクションクラックが進行したものであると考えられる。

また、基層部のグース As は低温時に固くなる性質がある。橋面の温度は-5℃～50℃まで変化するため、低温時に伸縮部へ大きな温度伸縮が作用し、ひび割れが発生すると考えられる。

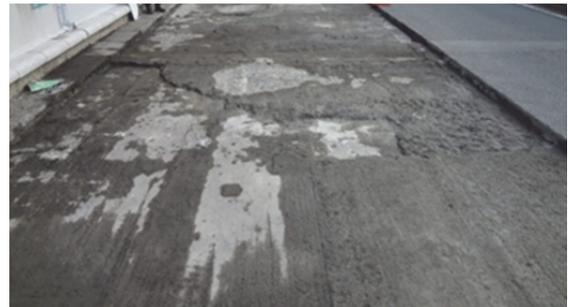
写真-2 床版面不陸

埋設ジョイント補修時には、既設ジョイントを撤去し新設することとなるが、撤去した状況を確認すると、床版面に**写真-2**のような凹凸（不陸）が生じている場合がある。不陸があると**写真-3**のように、温度伸縮を吸収するためのせん断層（PM-N）に不規則な凹凸が生じ、期待するひずみ緩和の機能が発生せず、ジョイント部に想定していない応力が発生する。

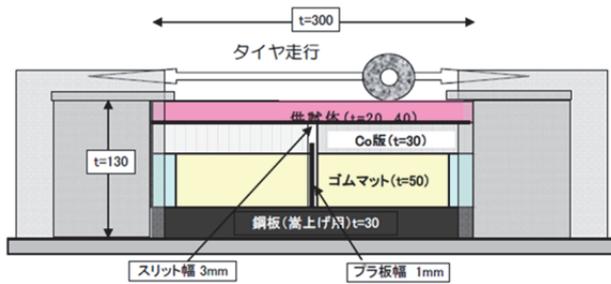
図-2 ひび割れ貫通試験装置

高たわみ性 SMA とは、特殊改質バイнда²⁾を用いたアスファルト混合物であり、フラース脆化点が低く針入度が高い特徴を有しているため、低温時の変形追従性とひび割れ抵抗性が期待できる。特殊改質バイндаの性状を表-1 に示す。この混合物の埋設ジョイントへの適用性を評価するため、曲げ試験、曲げ疲労試験、ひび割れ貫通試験を実施した。曲げ試験では、アスファルト混合物の曲げ強度、破断時のひずみ(-10℃)を計測し、低温時のたわみ性を評価した。曲げ疲労試験では、繰り返し荷重を受けた場合の疲労抵抗性を評価した。ひび割れ貫通試験は、ホイールトラッキング試験を応用した試験法を参考に、図-2、写真-4のように、スリットを設けたコンクリート版上に供試体を設置し、輪荷重の走行荷重によりスリット上に発生したひび割れが供試体表面まで貫通する走行回数を測定し、繰り返し荷重によるひび割れ抵抗性を評価した³⁾。

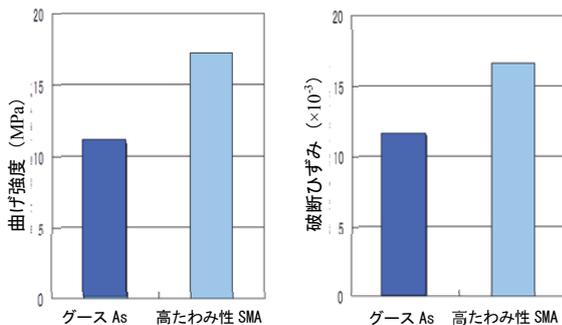
図-3 曲げ試験結果

曲げ試験の結果、曲げ強度、破断ひずみともグース As に比べて高たわみ性 SMA の方が大きな値を示した(図-3)。曲げ疲労試験では試験温度3条件(5℃, 0℃, -10℃)にて試験を実施した結果、高たわみ性 SMA の方がグース As よりも優れた曲げ疲労抵抗性を示した(図-4)。ひび割れ貫通試験では、グース As に比べて高たわみ性 SMA の方がひび割れ貫通までに時間を要した(図-5)。したがって、高たわみ性 SMA はグースアスファルトに比

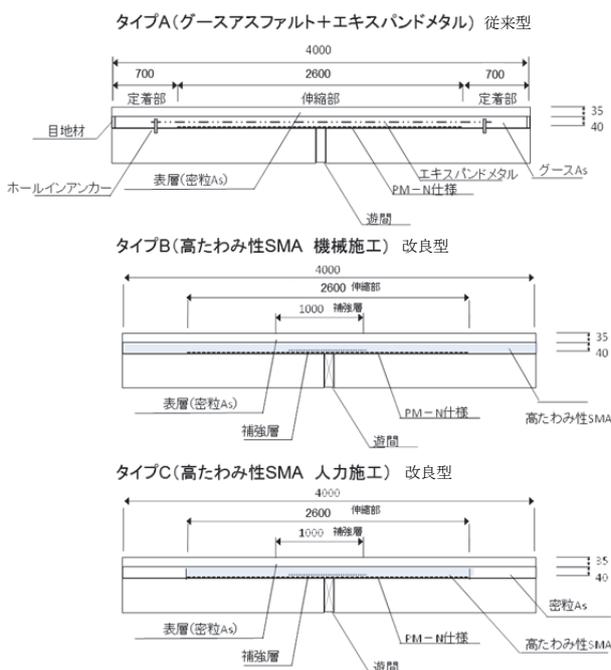
図-6 輪荷重試験供試体

輪荷重試験に用いた 3 種類の供試体を図-6 に示す。タイプ A はグース As+エキスパンドメタルの従来型、タイプ B、タイプ C が高たわみ性 SMA の改良型である。このうち、タイプ B は埋設ジョイント前後の基層も高たわみ性 SMA を適用するため基層面の不陸が生じず、施工範囲が広いいため機械施工が可能である。タイプ A 及びタイプ C は人力施工を実施するタイプで規制範囲の小さく、部分補修タイプである。改良型には、遊間部のせん断に対する抵抗性を向上させるため、エキスパンドメタルの代わりにガラス繊維シートによる補強層を設置した。ひび割れ貫通試験より、補強材ありの方が補強材なしよりもひび割れ抵抗性に優れ、特に低温時に効果があることが確認されている(図-7)。試験床版の長さは 1980mm、支間長は 1800mm とした。各供試体の中央部には 40mm の遊間を設け、3 種類の供試体を構築した。

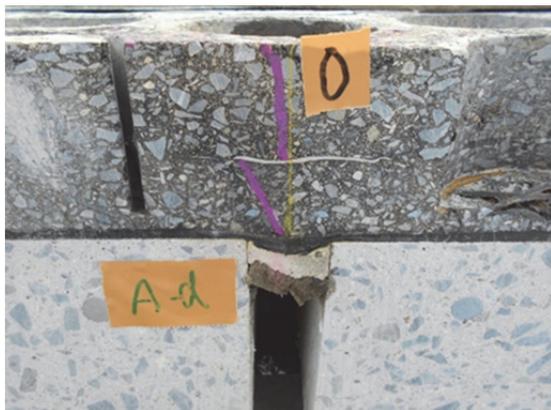
写真-5 タイプA ジョイント部ひび割れ

埋設ジョイント中心部の路面の損傷状況を確認するため、路面観察を実施した。結果を図-8 に示す。タイプA には、骨材飛散による穴の発生、ひび割れが散見されたが、タイプB, タイプC の損傷は軽微であった。また、輪荷重走行試験終了後、供試体を切断し、内部損傷状況を確認した。タイプB, タイプC では明らかな損傷は確認できなかったが、タイプA 供試体の床版から上面に向かって軽微なひび割れが確認された(写真-5)。

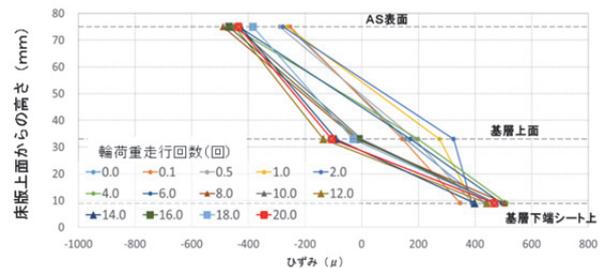
図-9 タイプA ひずみ分布

疲労損傷による発生ひずみの経時変化を追跡する目的で、ひずみ計測を実施した。ひずみゲージは表層、基層上面、基層下面に設置した。遊間直上部のひずみ分布の経時変化を図-9~図 11 に示す。タイプA では、基層上面のひずみが載荷履歴の増加により引張から圧縮に変化しており、基

層・表層間でずれが発生していると考えられる。タイプBは、明確な経時変化が見られず最も安定している。タイプCは、計測初期はタイプB同様安定している。16万回以降は、わだち掘れによる表面ゲージ破断のため、表面ひずみは不明であるが、18万回から20万回でタイプA同様の変化が確認され、供試体に何らかの損傷が発生していたものと推察された。また、改良型埋設ジョイントの締固め度は、人力施工タイプが95.9%、機械施工タイプは98.3%であり、人力施工タイプの方が低い結果となった。

ひずみ分布は、荷重回数の増加に伴い表層境界部周辺に異常が生じており、基層・表層間でずれが生じていると考えられる。また、人力施工の改良型埋設ジョイントについても同様の傾向が確認された。

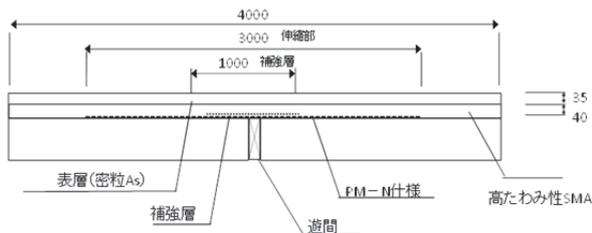
図-12 試験施工改良型埋設ジョイント

を図-11に、改良型埋設ジョイント構造を図-12に示す。試験施工は池田線上路走行車線で行われ、高たわみ性SMA(空上P446走行)と従来のグースAs(空上P450走行)の2形式のジョイントを比較した。

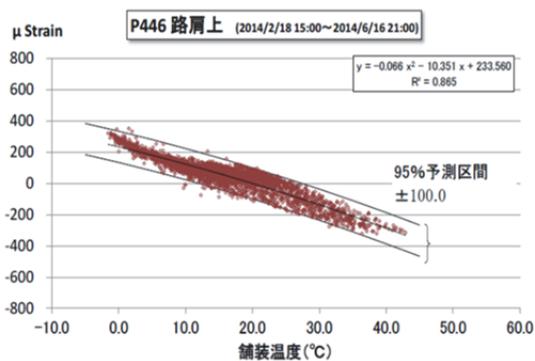
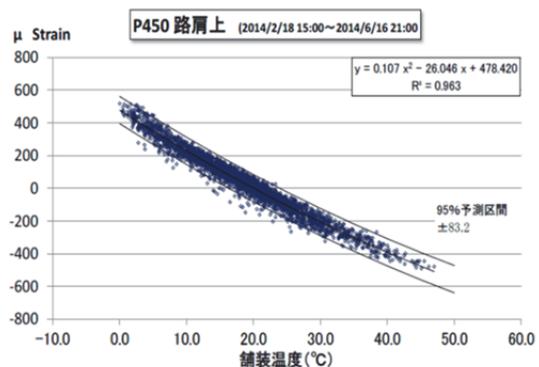
図-13 静的ひずみ計測結果

静的ひずみとして、桁伸縮に伴う発生ひずみを計測した(図-13)。計測結果から得られたひずみ量の幅が、高たわみ性 SMA は、 $\pm 400 \mu m$ であるのに対し、従来型では $\pm 600 \mu m$ であった。そのため、高たわみ性 SMA の方が、応力緩和機能が発揮されていると考えられる。

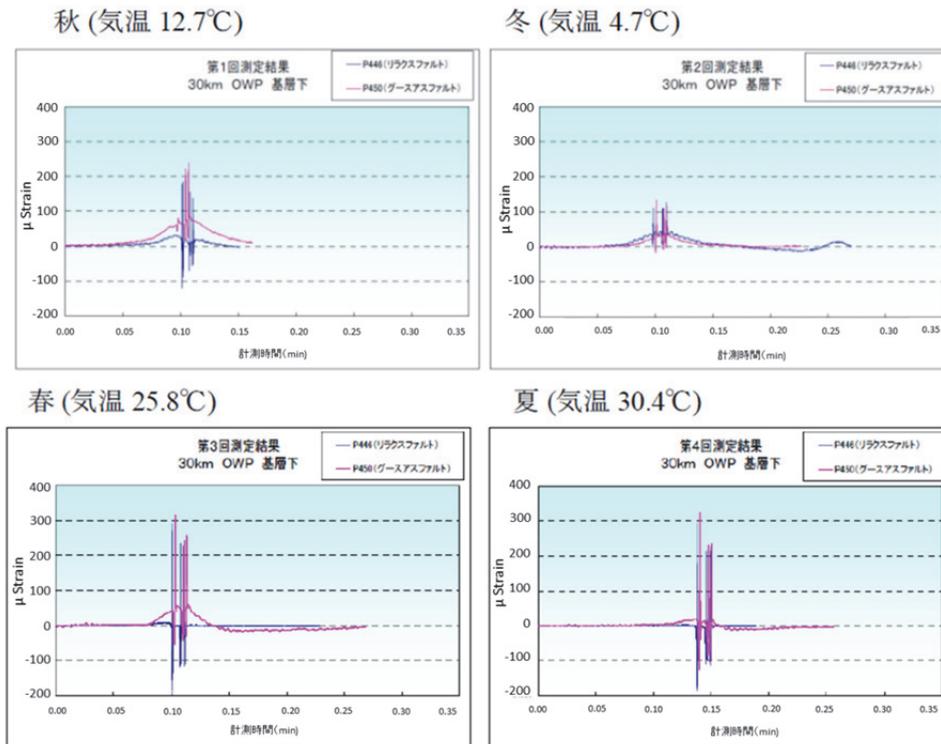
図-14 動的ひずみ計測結果

総重量 196kN の荷重車を 30 km/h で走行させた場合の動的ひずみ計測結果を図-14 に示す。気温による影響を把握するため、季節ごとに計測を実施した。各季節の従来型と改良型の最大ひずみを比較すると、いずれも同程度であった。冬のひずみは、他と比べて小さく、低温時においてアス

ファルトが硬化した性状が示された。ひずみを時間で積分したエネルギー量で考えると、改良型埋設ジョイントの方が、受けるエネルギーが小さく、動的挙動に関しても応力緩和機能が発揮されていることを確認した。
