## 鋼床版検査装置の精度検証と今後の鋼床版の検査手法

### ～「みつけるくんK」による効率的な検査～

阪神高速技術(株)技術部調査点検課	塚本 成昭
阪神高速技術(株)技術部調査点検課	大田 典裕
阪神高速技術(株)技術部調査点検課	勝島 龍郎
阪神高速道路(株)大阪管理局保全部保全設計課	岡本 亮二

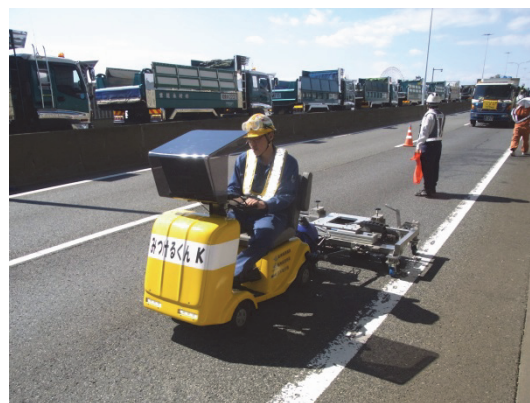
図-2 鋼床版検査装置

自走式の鋼床版検査装置「みつけるくん K」は、4チャンネル渦流探傷装置、検出装置、電源装置および全体を牽引する走行装置等から構成される。センサ部である検出装置は、開発した渦流探傷コイルを4基有し、1基当たりUリブの溶接線1線の検査ができる。また、き裂に直交するように渦流探傷コイルを橋軸直角方向に1回/秒の速度で往復可動させながら、規定の速度(5cm/秒=3m/分)で橋軸方法に牽引する。

デッキプレート貫通き裂を早期に発見し、対策することが求められる。しかし、デッキプレート貫通き裂は、溶接部のルート部を起点としデッキプレート上面に進展するため、従来のデッキプレート下面からの目視点検では発見できない。このき裂を検査するためには、舗装の全面撤去時にデッキプレート上面から直接検査、あるいは鋼床版下面からの超音波探傷法<sup>1)</sup>などの非破壊検査を行う必要がある。デッキプレート上面から目視点検する場合、不定期に実施されるアスファルト舗装の全面打ち替え時に限定される上に、工事の交通規制時間内に他工程と競合するなどの問題が生じる。一方、デッキプレート下面からの超音波探傷検査は、検査箇所へアクセスするための足場や高所作業車などの仮設備が必要であること、検査精度は高いが検査効率が低いなどの問題がある。そこで、従来の超音波探傷法によるデッキプレート貫通き裂の全数検査を効率化するためのスクリーニング手法を検討し、渦流探傷法を用いた検査手法を開発した。さらに、この渦流探傷法を用いた検査の効率化を目的として、手作業に代わる図-2 に示す自走式の鋼床版検査装置「みつけるくん K」を開発<sup>2),3)</sup>した。

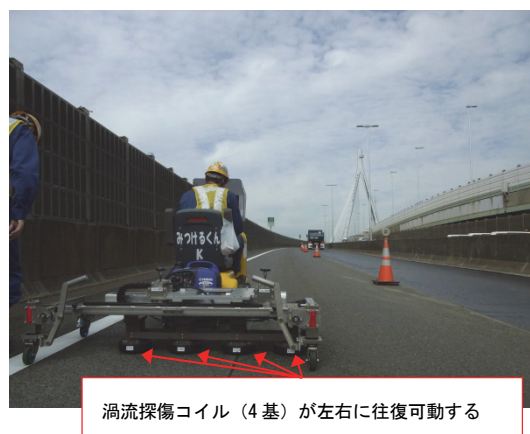
図-3 鋼床版検査装置による検査の状況

検査状況を図-3 に示す。一度の検査で片側の輪荷重載荷ラインの4溶接線を同時に検査可能となる。左右の輪荷重載荷ラインをそれぞれ走行することで、1車線分の検査ができる。なお、この検査では、デッキプレート貫通き裂の上をセンサが直交した際に、き裂の信号を検知する。デッキプレート貫通き裂の判定は、前進しながら3回以上のき裂信号を検知した場合とした。そのため、規定の速度では検出限界をデッキプレート表面のき裂長10cmと設定しているが、検査速度を遅くした場合、検出限界は検査速度に応じて小さくなり、検査速度を早くした場合の検出限界は大きくなる。

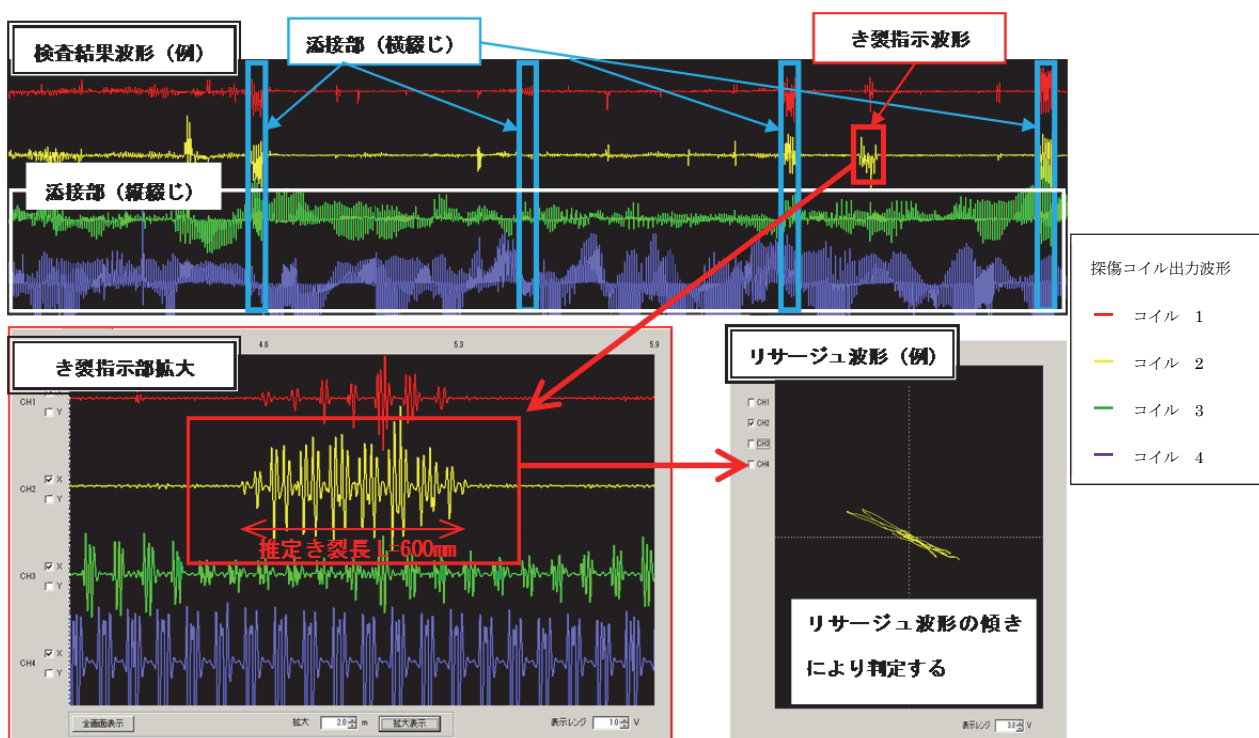
図-4 鋼床版検査装置による検査結果の例（岸下 S1-32 E-1 部）

「みつけるくん K」の画面には、有する 4 つの渦流探傷コイル毎に検査波形が表示される。判定は検査員が検査波形を適宜拡大してき裂の有無を判断する。検査結果の例として岸下 S1-32 の結果を図-4 に示す。岸下 S1-32 および湾上 S157 共に検査した範囲の橋軸方向には、箱桁とデッキプレートの添接部（縦綴じ）、橋軸直角方向には一定の間隔で鋼床版の添接部（横綴じ）が存在する。渦流探傷検査法は、検査対象面の導体に反応するため、デッキプレート上のき裂だけでなく、添接部等のボルトや架設時の吊り金具切断跡、ハンド

ホールなどに反応する。そのため、検査に際し予め竣工図からデッキ上の添接部やハンドホールの位置を確認し、規則的に現れるこれらの反応から、添接部等のき裂でない反応を判断する。このように、き裂でない反応を除外し、き裂と疑われる反応を抽出し、詳細に判定する。

本検査において、渦流探傷検査員はデッキプレート貫通き裂と疑われる指示として岸下 S1-32 で E-1, E-2, E-3 の 3 箇所、湾上 S157 で 3 箇所抽出した。また、本検査では、径間長約 80~90m の 2 橋に対して、検査時間はそれぞれ約 3 時間であった。したがって、7 時間の通常の作業では 150~180m 程度の車線延長の検査が可能と考えられる。また、平成 27 年の 10 月の阪神高速道路湾岸線の通行止め工事内において、12 昼夜間の作業において 31 径間の調査を実施した。検査の結果、新たなデッキプレート貫通き裂は認められなかったが、交通規制が不要なため、昼間、夜間とも平均して約 3 径間（約 230m）/8 時間の検査効率であった。

岸下 S1-32 において抽出した E-1, E-2, E-3 の 3 箇所の内、E-1 については事前のフェイズドア

レイ探傷検査によるデッキプレート貫通き裂の位置とき裂長さがほぼ一致した。さらに、舗装補修時の舗装撤去後に、デッキプレート上のき裂を確認した結果、図-5 に示すようにき裂位置と概略のき裂長さが一致していた。き裂長さは、「みつけるくん K」の推定値 600mm に対して実測は 500mm であり 100mm の誤差があるが、スクリーニ

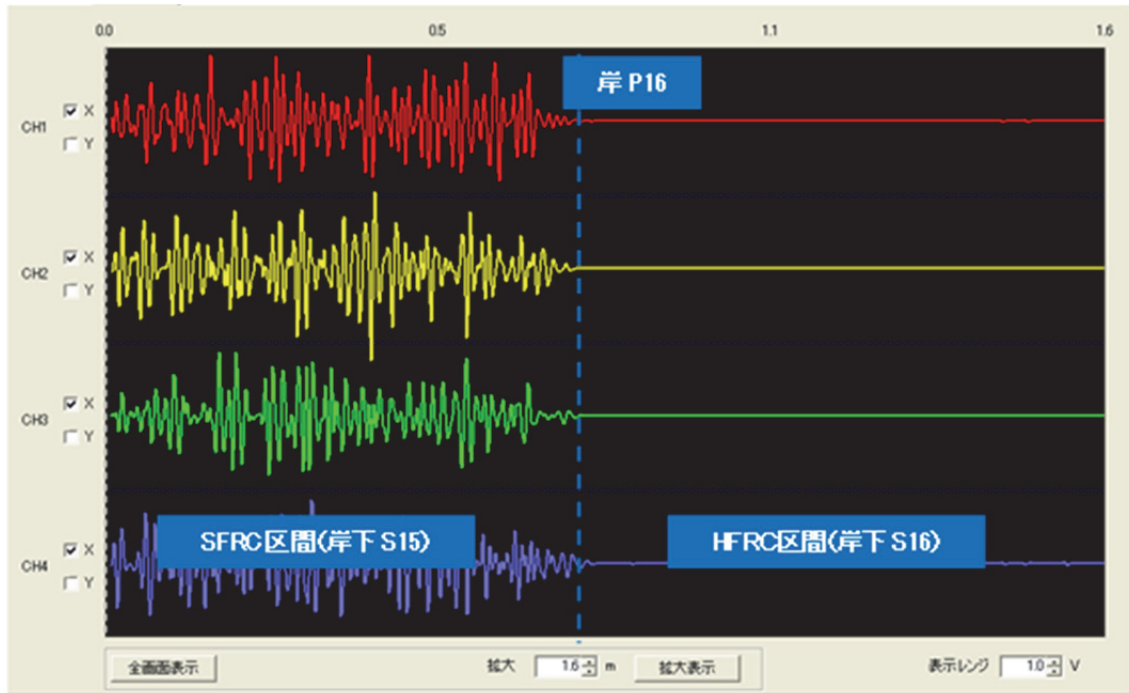
図-9 SFRC 部の鋼床版検査結果

(SFRC 区間では鋼繊維のため、ノイズ信号が大きい)

そこで本検討では、実鋼床版橋において SFRC が施工された径間と磁性体を含まない有機繊維補強コンクリート舗装 (HFRC<sup>5)</sup>) が施工された径間の境界部で、検査結果に及ぼす SFRC の影響を検証した。検査結果、SFRC の区間において鋼繊維による大きなノイズ信号が確認された。検査波

形を図-9 に示す。SFRC 区間ではノイズのみの波形であるが、SFRC 区間から HFRC 区間に遷移した直後から、ノイズがなくなる。したがって、SFRC が施工された鋼床版の検査が不可能であることが示された。
