橋梁上に設置した柱状付属構造物の 耐荷力評価に関する実験的検討

(一財) 阪神高速先進技術研究所調査研究部 慈道 充
阪神高速道路(株)技術部技術推進室 田中 将登
阪神高速技術(株)技術部 宇野津 哲哉

既往の地震において、橋梁上の照明柱やテレビ支柱などの柱状付属構造物の倒壊や脱落が確認されており、災害時の機能確保の観点から、当該構造物の耐震性を評価することが重要と考えられる。そこで本検討では、柱状付属構造物に地震荷重が作用した際の、各部材の破壊順序・破壊形態、および破壊順序・破壊形態を網羅した非線形特性と耐荷力特性を把握することを目的に、柱状付属構造物基部付近の実物大模型供試体による静的正負交番載荷試験を実施した。また、FEA による再現解析を実施し、詳細な応力状態や変形能を確認した。

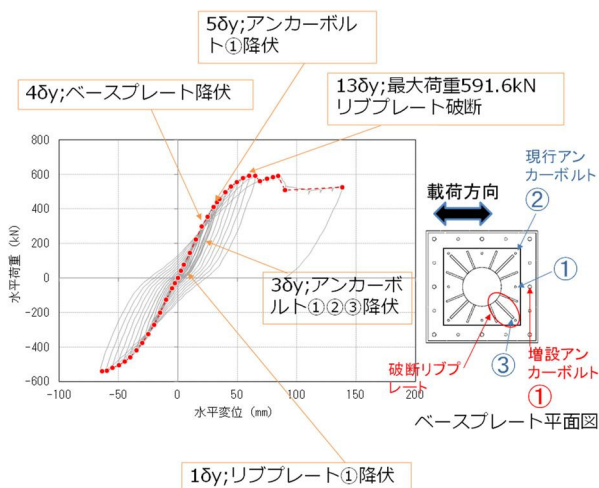
図-8 荷重-変位関係
(テレビ支柱ベースプレート拡幅)

荷重と載荷点における水平変位の関係の実験結果を図-8に示す。赤色に着色した包絡線に着目すると、載荷位置の水平変位が5mmに到達した時点で、アンカーボルトより先にリブプレート下部が降伏ひずみに達したため、降伏変位 $1\delta y$ を5mmとした。

載荷位置の水平変位が $3\delta y$ (=15mm) に到達した時点で、アンカーボルト①、②、③が降伏ひずみに達した。また、増設リブ頂部付近の支柱も降伏ひずみに達した。載荷位置の水平変位が $4\delta y$ (=20mm) に到達した時点で、リブプレート基

部付近のベースプレートが降伏ひずみに到達した。載荷位置の水平変位が $5\delta y$ (=25mm) に到達した時点で、新設アンカーボルト①が降伏ひずみに到達した。

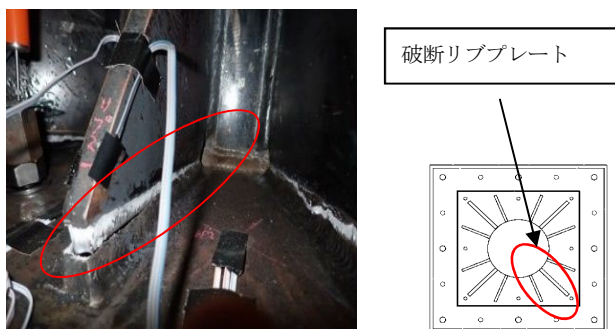
写真-3 テレビ支柱（ベースプレート拡幅）
最大荷重時（ $13\delta y$ ）基部（引張側）

$13\delta y$ (=65mm) で最大荷重591kNに到達し、引張側リブプレートのベースプレート側の隅肉溶接が破断し、荷重低下が発生した（写真-3）。その後、 $28\delta y$ (=140mm) まで正則に単調載荷させたが、試験機のストローク限界150mmに到達したため試験を終了した。

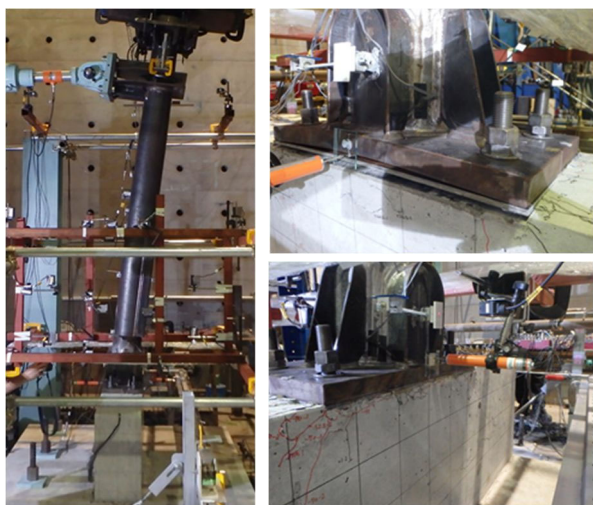
$5\delta y$ 載荷以降は、開口部に対して圧縮方向への単調載荷とし、最終的に水平ジャッキのストローク限界である250mmまで載荷した。このとき、写真-4に示すように、引張側でベースプレートが持ち上げられるように変形し、アンカーボルトは4本とも伸びた。試験終了時においても、アンカーボルトの破断や開口部の座屈などの、荷重が急

写真-4 最大荷重時の照明柱 (左: 全景, 右上: 基部(引張側), 右下: 基部(圧縮側))
