一体構造物の安全性の照査結果

【完成時】【施工時】(補足資料)

令和 4年 3月 18日

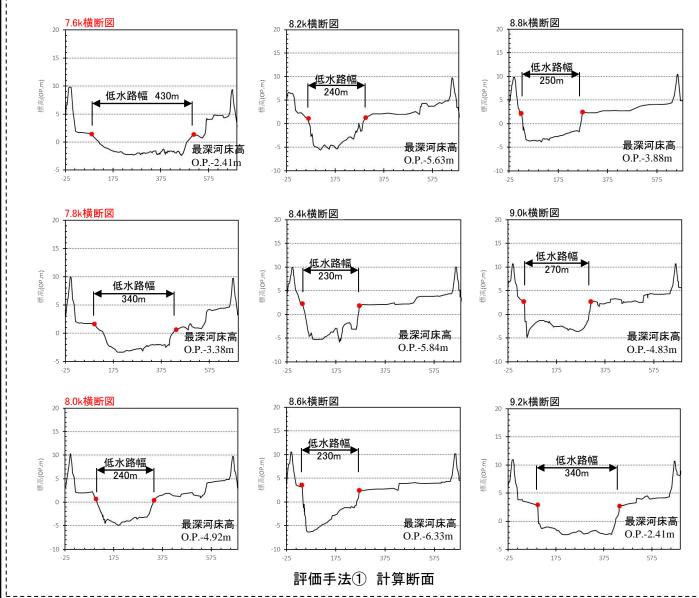
参考として,評価手法①改訂護岸の力学設計法で用いた計算断面を示す.

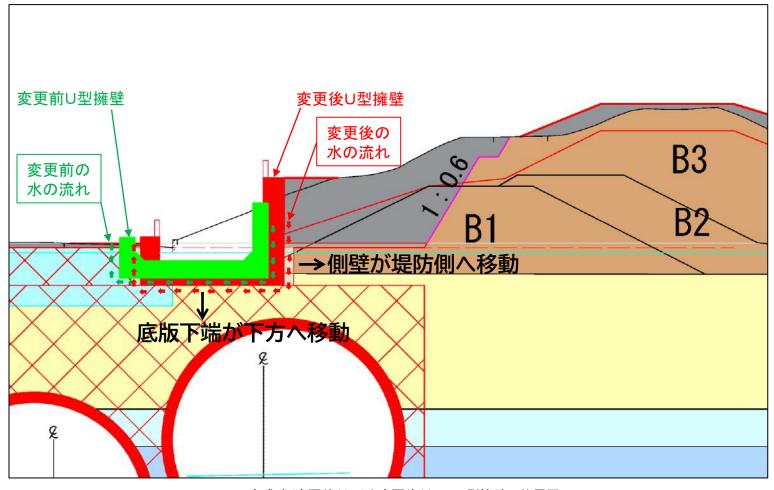
- ・No.16完成時のU型擁壁の変更前と変更後の断面図を以下に示す.
- ・下図より、変更後のU型擁壁の側壁位置は、堤防側にシフトし河川水の影響を受けやすい状況となる。
- ・さらに、底版下端が深くなったため、変更前と比較して砕石置換部の排水能力が低下する.
- ・上記の影響により、砕石置換の効果は変更前断面と比較して低下することとなるため、No.16(鋼管矢板)は砕石置換のみでは照査基準を満足しない結果となった.
- ・なお、No.16(鋼管矢板無し)においては、変更前断面と比較して砕石置換の効果は低下したが、わずかに照査基準を満足する結果となった。

No.16完成時(変更前断面)と変更後断面のU型擁壁の位置図 ※矢印は砕石置換部の水の流れを模式化

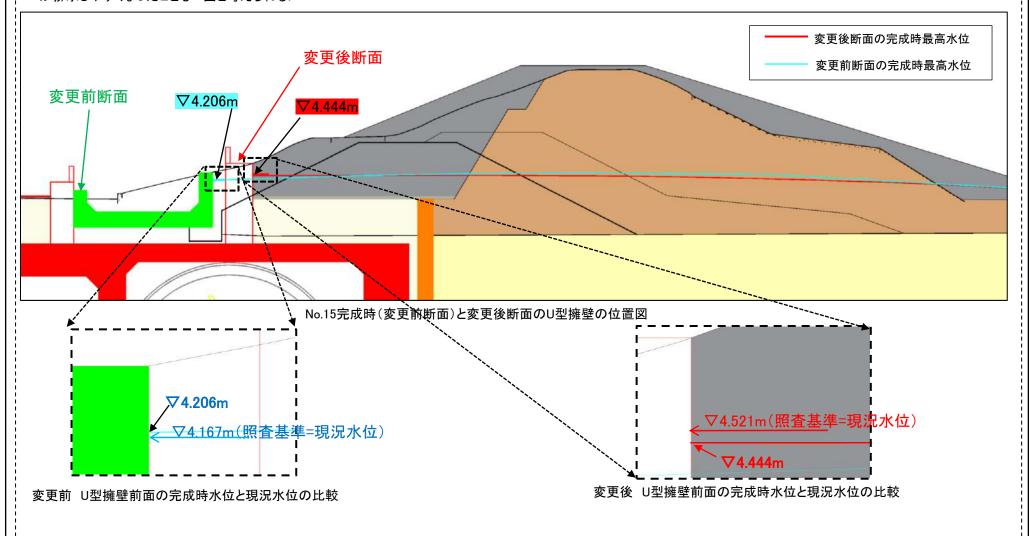
- •No.15完成時のU型擁壁の変更前と変更後の断面図と完成時の水位を以下に示す。また、変更前断面近傍と変更後断面近傍の拡大図も以下に示す。
- ・変更前断面の照査基準(現況)水位は、現況ドレーン内に位置し、照査基準水位は低くなるため、完成時水位に対して約4cm上回りNGとなった.
- ・一方, 変更後のU型擁壁断面が堤防側にシフトしたことで, 照査基準(現況)水位は, 現況ドレーン外(堤防側)に位置し, 照査基準水位が高くなったため, 完成時水位に対して約8cm下回ることとなりOKとなった. このため, U型擁壁が堤防側にシフトしたことで, 照査基準水位の変化も相まってわずかに照査基準を満足する結果になったと考えられる.
- ・さらに、洪水波形低下時(河川への排水時)に最高水位となることから、変更後のU型擁壁が堤防側にシフトしたことで、堤体内の通水長がわずかに短くなり、変更後断面のほうが排水しやすくなったことも一因と考えられる。

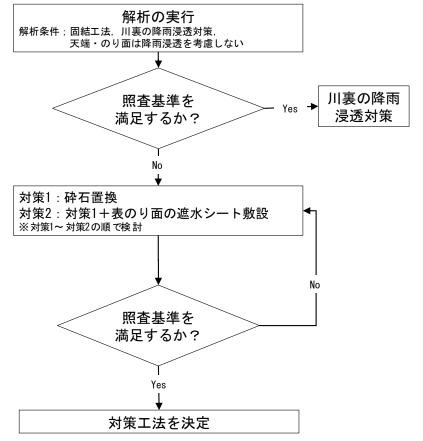
対策工法の検討フロー

前述のとおり、浸透作用に対する安全性検証のうち、「①堤体内の浸潤面位置」については照査基準を満足しない結果となった。 淀川左岸線延伸部の現況堤防はのり尻ドレーンが整備されているため、現況の堤体内水位は淀川左岸線(2期)と比べて低くなり、照査基準がより厳しくなったと考えられる.
以上を踏まえて、 堤体内の浸潤面の上昇を抑制するための対策工法の検討フローを以下に示す.

構造物前面位置および堤防天端中央位置での水位について、完成時の水位≦現況の水位

対策1:砕石置換

対策2:表のり面遮水シート

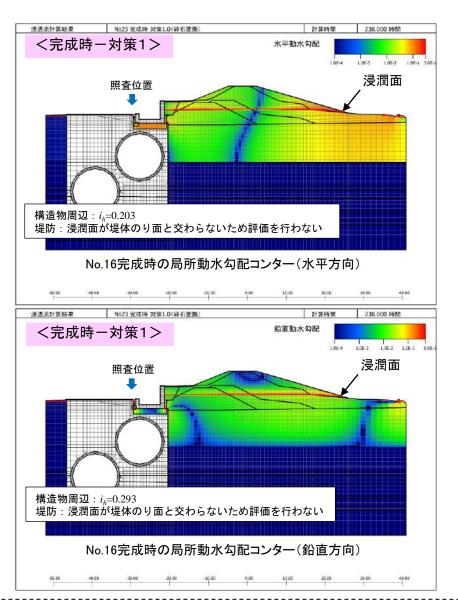
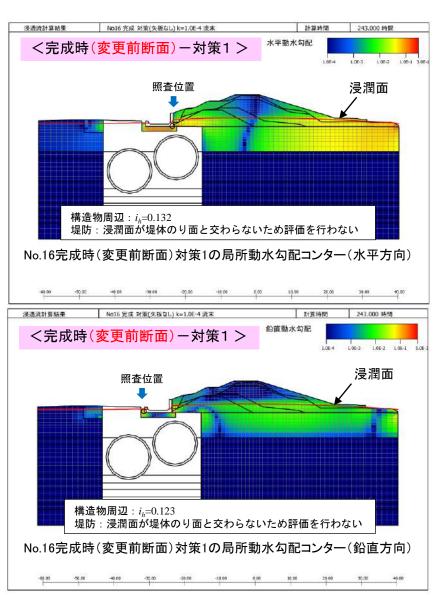
No.16完成時とNo.16完成時(変更前断面)の浸潤面は、照査位置に到達していないことから、水平方向と鉛直方向の局所動水勾配はいずれも照査基準を満足する.

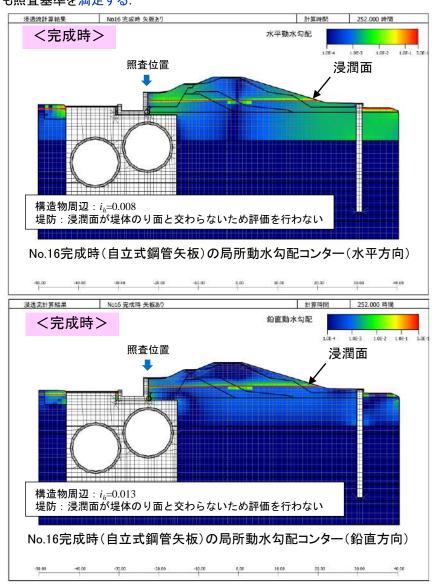
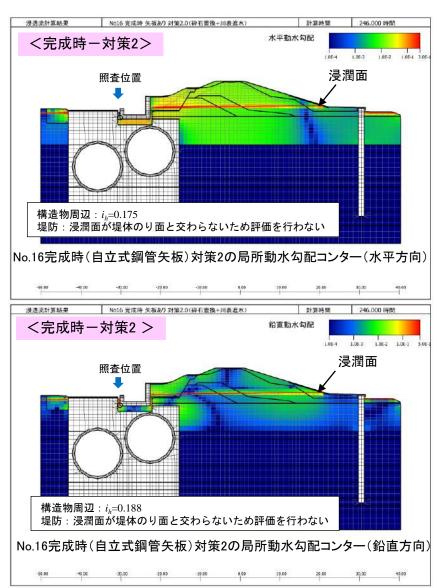
No.16完成時(自立式鋼管矢板)と対策2(砕石置換+表のり面遮水シート)の浸潤面は、照査位置に到達していないことから、水平方向と鉛直方向の局所動水勾配はいずれ も照査基準を満足する.

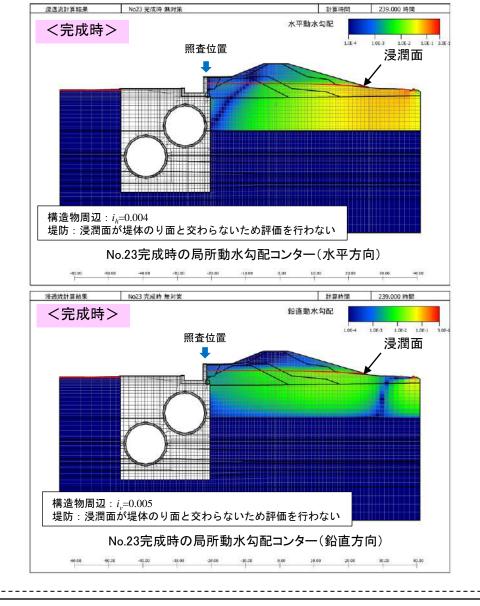
No.23現況と完成時の浸潤面は、照査位置に到達していないことから、水平方向と鉛直方向の局所動水勾配はいずれも照査基準を満足する.

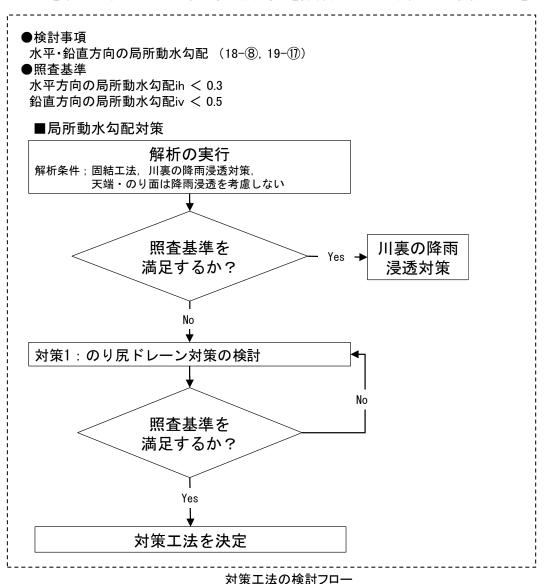
浸透作用に対する安全性検証のうち、「②水平・鉛直方向の局所動水勾配」については照査基準を<mark>満足しない</mark>結果となった。施工時では、土留め壁による遮水の影響により、切土のり尻部での水位、局所動水勾配が上昇する。

以上を踏まえて、切土のり尻部の局所動水勾配を抑制するための対策工法の検討フローを以下に示す。

対策1:のり尻ドレーン

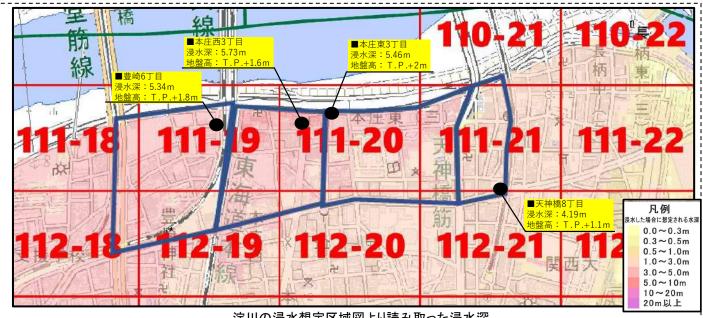
上記より,本庄東3丁目における浸水位の標高が最大でO.P. +8.76mとなる. 0.5mラウンドすることで、水位2をO.P. +9.0mとした.

淀川の浸水想定区域図より読み取った浸水深

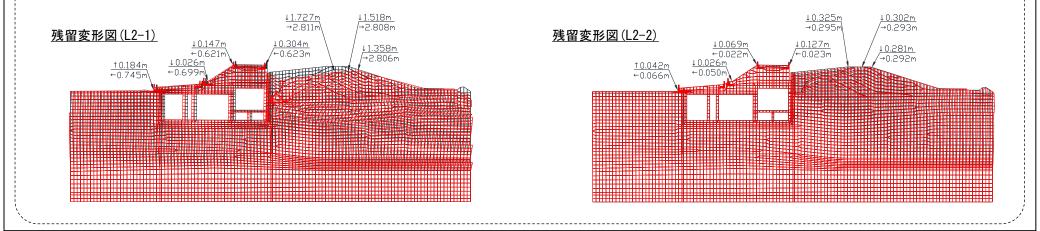
- ・堤内側に道路構造物があることで、堤防天端が川裏側へ流動するモードが抑制され、全体として川表側に流動するモードが主体となった。
- ・沈下後も残留堤防高は照査外水位以上の高さを確保しており、河川堤防は完成時において耐震性能を満足することを確認した。

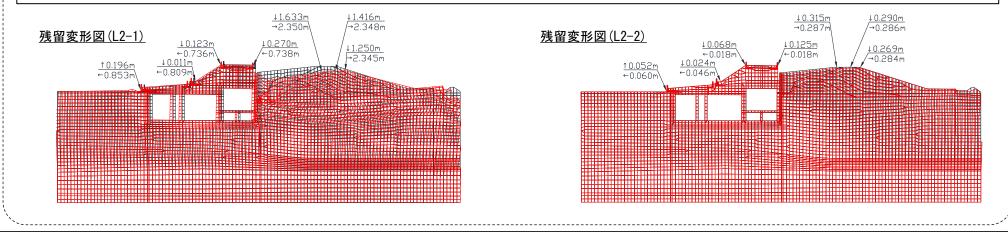
- ・堤内側に道路構造物があることで,堤防天端が川裏側へ流動するモードが抑制され,全体として川表側に流動するモードが主体となった.ただし鋼管矢板の 効果によって、鋼管矢板を考慮しないケースと比較すると、堤防天端沈下量が0.1~0.2m程度小さくなった.
- ・沈下後も残留堤防高は照査外水位以上の高さを確保しており、河川堤防は完成時において耐震性能を満足することを確認した。

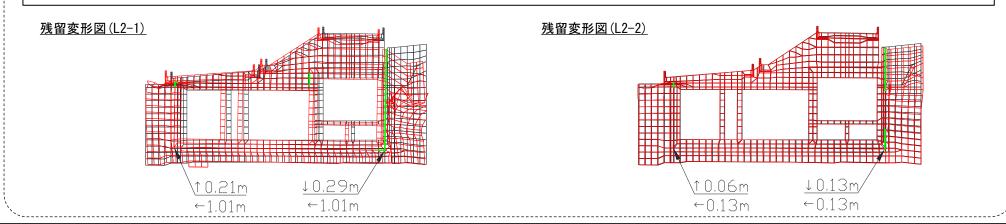
解析メッシュ(No.4 完成時 鋼管矢板考慮)

- ・レベル2地震動に対して、道路構造物全周にわたって剥離が生じないことを確認した。
- ・地震直後に水みち発生の原因となる剥離状態が生じる可能性は低いと考えられる.

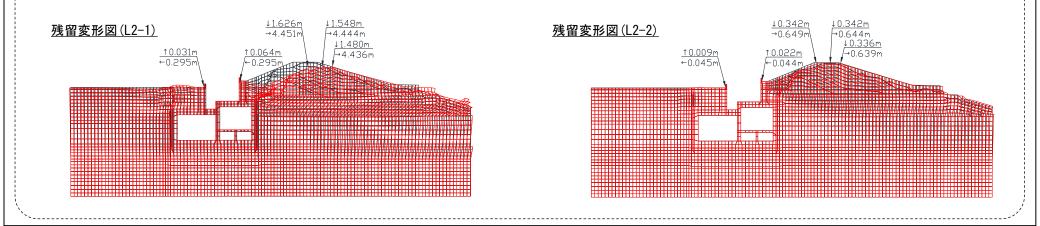
- ・堤内側に道路構造物があることで、堤防天端が川裏側へ流動するモードが抑制され、全体として川表側に流動するモードが主体となった。
- ・沈下後も残留堤防高は照査外水位以上の高さを確保しており、河川堤防は完成時において耐震性能を満足することを確認した。

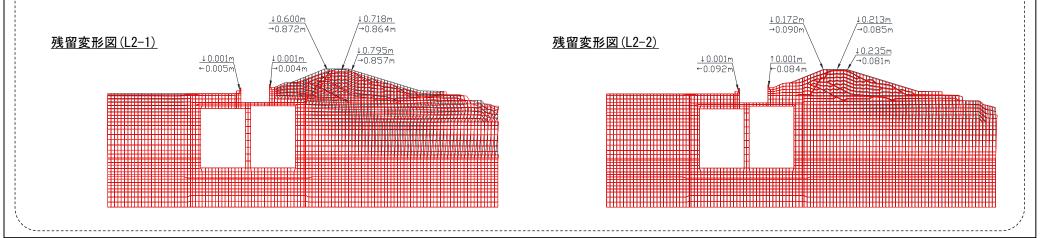
- ・堤内側に道路構造物があることで、堤防天端が川裏側へ流動するモードが抑制され、全体として川表側に流動するモードが主体となった。
- ・沈下後も残留堤防高は照査外水位以上の高さを確保しており、河川堤防は完成時において耐震性能を満足することを確認した.

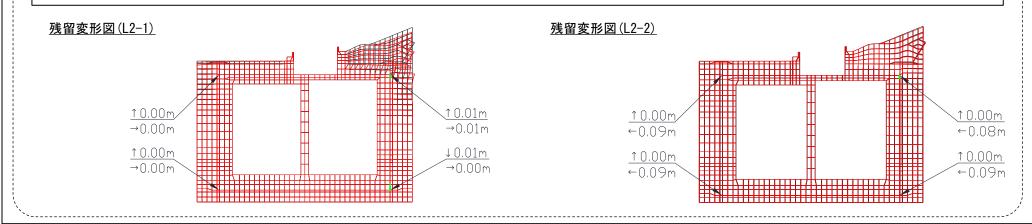
- ・レベル2地震動に対して、道路構造物全周にわたって剥離が生じないことを確認した.
- ・地震直後に水みち発生の原因となる剥離状態が生じる可能性は低いと考えられる.

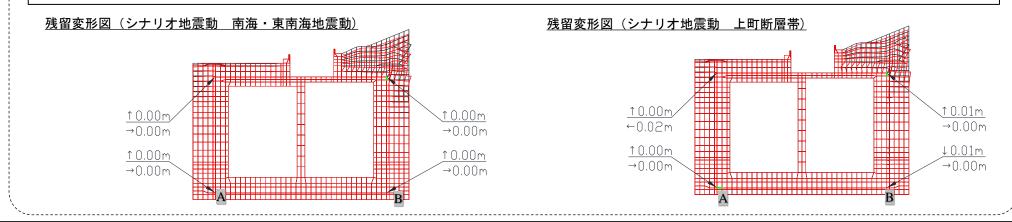
- ・ボックスの回転角は、レベル2地震動に対して照査基準を満足する結果となった。
- ・偏土圧下での地盤変形(液状化)に対する安全性および供用性や、地震時の液状化による修復性は確保できると考えられる。

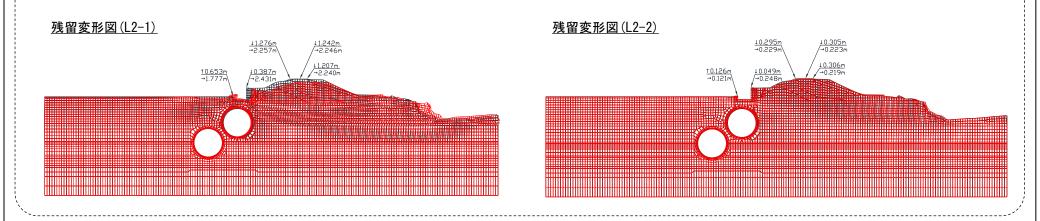
- ・液状化層中のシールドが川裏側へ変位しながら押し上げられる変形モードとなった.全体としては堤防が川表側へ流動するモードが主体となった.
- ・沈下後も残留堤防高は照査外水位以上の高さを確保しており、河川堤防は完成時において耐震性能を満足することを確認した。

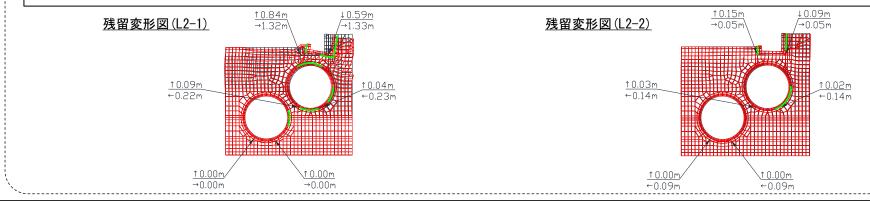
- ・レベル2地震動に対して、道路構造物全周にわたって剥離が生じないことを確認した。
- ・地震直後に水みち発生の原因となる剥離状態が生じる可能性は低いと考えられる.

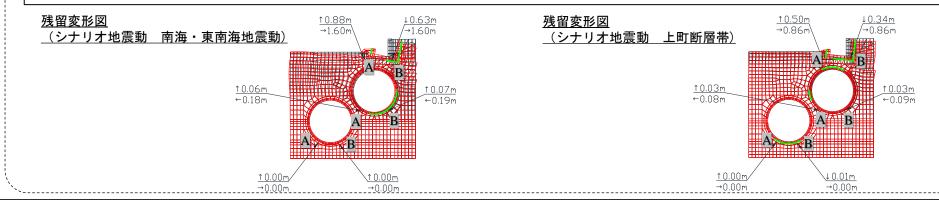
- ・U型擁壁の回転角は、レベル2地震動に対して照査基準を満足しない結果となった。また、上部シールドが浮き上がる結果となった。
- ・偏土圧下での地盤変形(液状化)に対する安全性および供用性や、地震時の液状化による修復性が確保できないため、液状化対策が必要と考えられる。

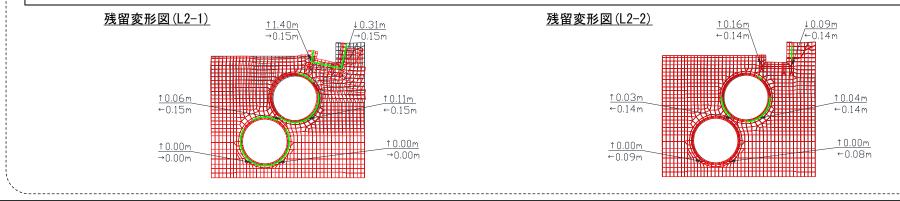
- ・レベル2-1地震動に対して、U型擁壁は全周にわたって剥離が生じる結果となった。
- ・レベル2-1地震動に対して、地震直後に水みち発生の原因となる剥離状態が生じる可能性があると考えられる。

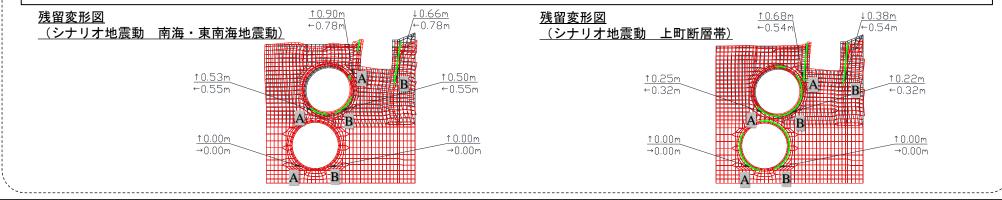
- ・U型擁壁の回転角は、レベル2地震動に対して照査基準を<mark>満足しない</mark>結果となった、また、上部シールドが側方流動するとともに浮き上がる結果となった。
- ・偏土圧下での地盤変形(液状化)に対する安全性および供用性や、地震時の液状化による修復性が確保できないため、液状化対策が必要と考えられる。

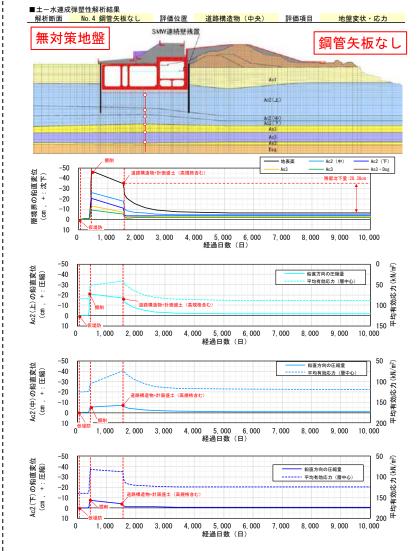
【解析結果:道路構造物の沈下に対する安全性・供用性(U-④)】

高規格堤防考慮時の残留沈下量は28.4cmであり、第3回委員会の解析 断面に比べて大きな値を示している.これは、ボックス中央部の盛土 量が前回より大きくなっていることが主な要因である.

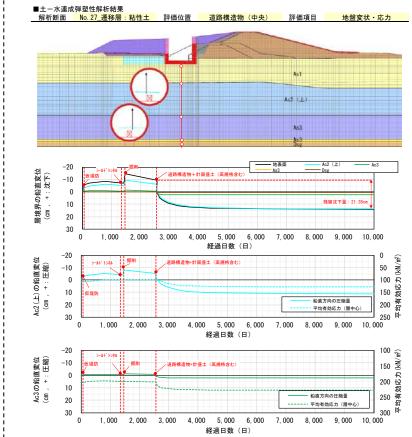
【解析結果:道路構造物の沈下に対する安全性・供用性(U-④)】

道路構造物形状が変更となっているが、残留沈下量は21.4cmで概ね第3回委員会の解析結果と同等である。

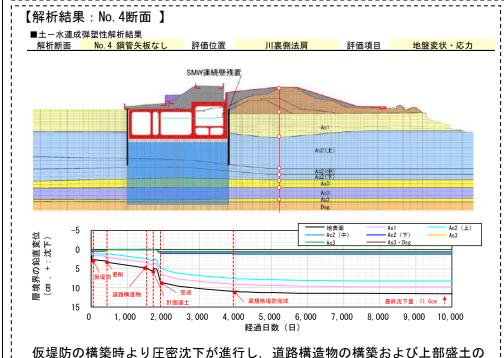
版堤間の構業時より圧密沈下が進行し、追路構造物の構業のよび工部盤工の 施工時の荷重により圧密沈下がさらに進行している. 堤防のり肩部の最終沈下 量は11.6cm, 高規格堤防完成以降の残留沈下量は3.2cm程度であり、許容値を満

足する.

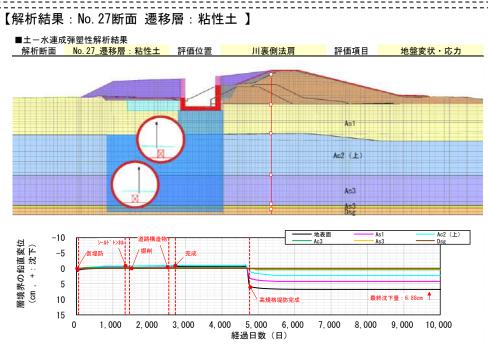
高規格堤防整備前にはほとんど圧密沈下は生じず、高規格堤防整備に伴う荷重に伴い、圧密沈下が進行している。のり肩部の最終沈下量は6.9cmで、高規格堤防完成以降の残留沈下量は1.0cm程度であり、許容値を満足する。

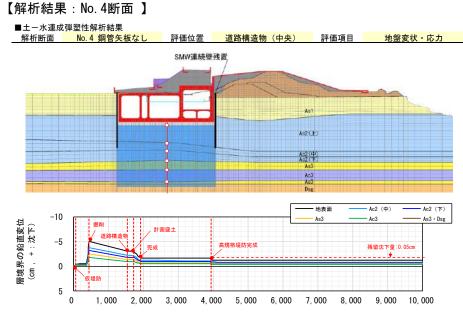
道路構造物の下部は、固結工法による地盤改良を施工しており、計画盛土および高規格堤防整備後の圧密沈下量は1cm未満である。

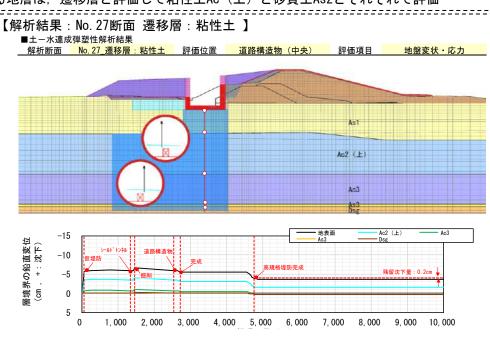
道路構造物の下部は、固結工法による地盤改良を施工しており、計画盛土および高規格堤防整備後の圧密沈下量は1cm未満である。

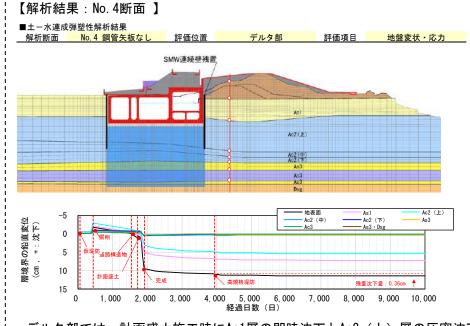
デルタ部では、計画盛土施工時にAs1層の即時沈下とAc2(上)層の圧密沈下によって、大きく沈下が発生している、計画盛土施工後からの残留沈下量は2cmで、高規格堤防整備後の残留沈下量は0.4cmである。

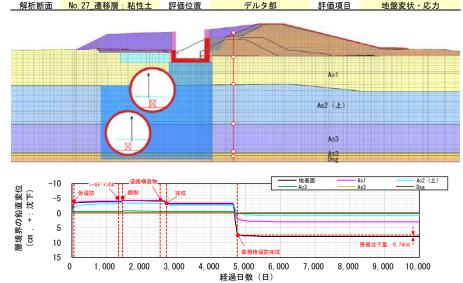
デルタ部では、高規格堤防整備時にAs1層の即時沈下とAc2(上)層の圧密沈下によって大きく沈下している。高規格堤防整備後の残留沈下量は、主にAc2(上)の圧密沈下のみであり、残留沈下量0.7cmである。

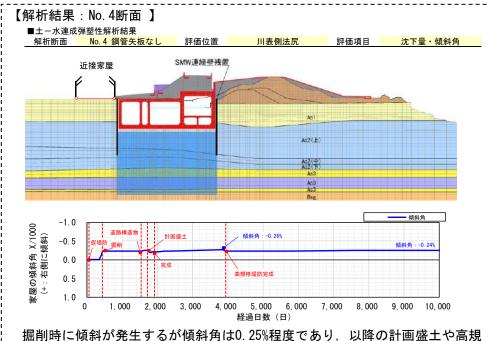
掘削時に傾斜が発生するが傾斜角は0.25%程度であり、以降の計画盛土や高規格堤防整備では地盤傾斜は悪化していない。圧密沈下が周辺環境を悪化させる可能性は低いと考える。

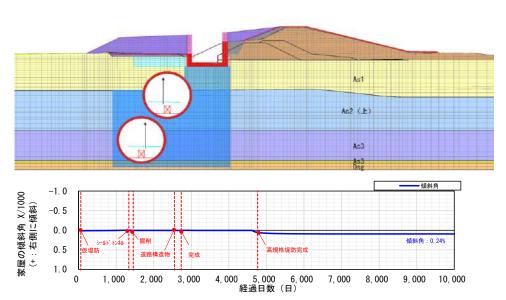
【解析結果: No. 27断面 遷移層: 粘性土 】

高規格堤防の施工とともに圧密沈下しているが傾斜角は1%未満であり、圧密沈下が周辺環境を悪化させる可能性は低いと考える.
