## 【1号環状線リニューアル工事 2020 南行】の完了について ～工事へのご理解とご協力、誠にありがとうございました～

「1号環状線リニューアル工事 2020 南行」は、11月10日(火)午前4時から11月26日(木)午後10時まで(当初予定より8時間前倒し)のおおよそ17日間で、無事完了を迎えることができました。工事期間中は、渋滞や工事騒音などにより、阪神高速をご利用のお客さまならびに沿道にお住まいの皆さま他、多くの方々に多大なご迷惑・ご不便をおかけしましたこととお詫び申し上げます。また、期間中に、お車の利用の取り止めやう回ルートをご利用いただくことで交通影響の軽減にご協力いただいたことにつきましても、厚く御礼申し上げます。

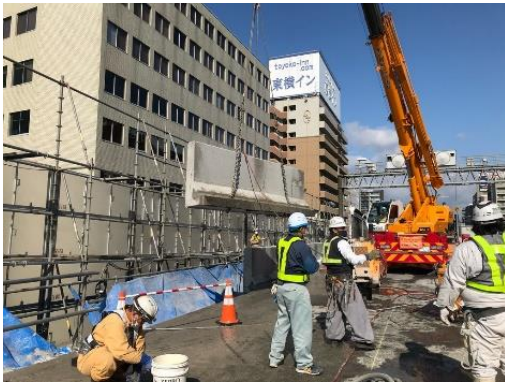
通行止め開始後に舗装を撤去し、続いて高欄・中央分離帯もクレーンにより撤去しました。

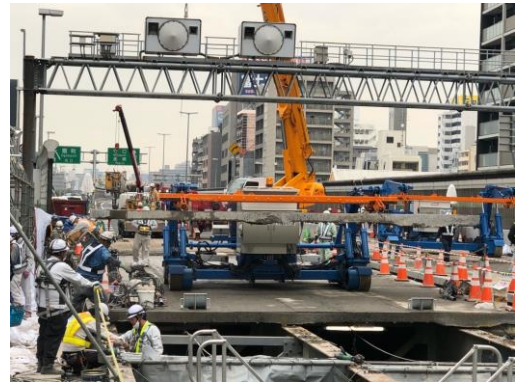
専用機・アームローラーを用いて、分割した既設コンクリート床版を撤去しました。

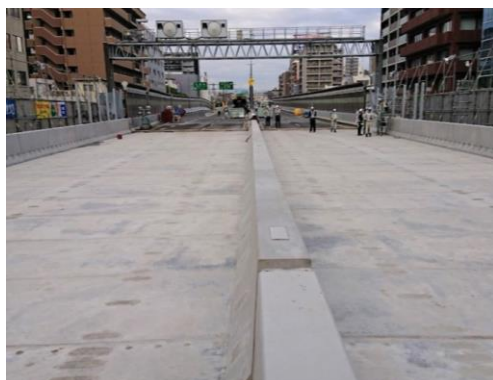
すべてのUFC床版を架設し、一体化した後、高欄・中央分離帯を設置しました。

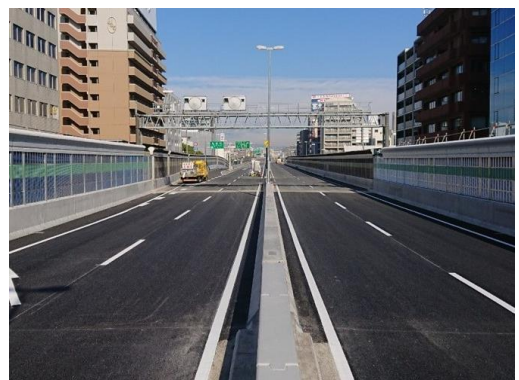
舗装、伸縮継手(ジョイント)、遮音壁、照明柱の設置・復旧が完了しました。

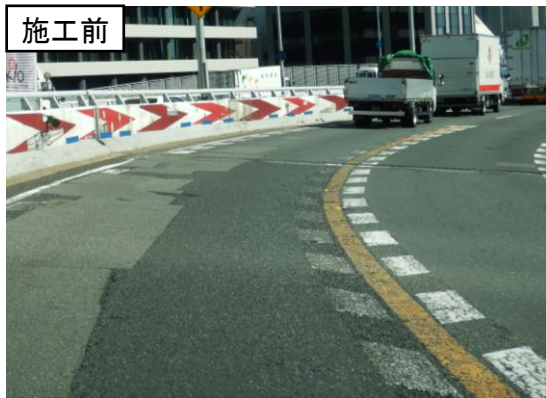
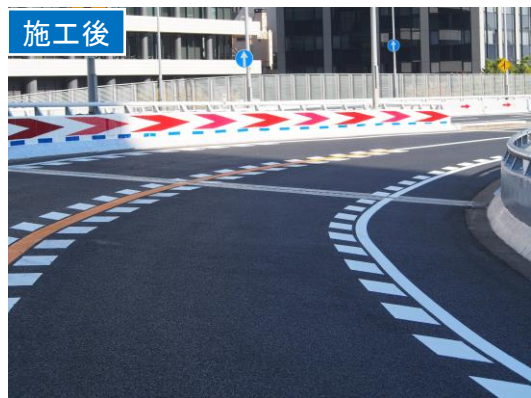
1号環状線の全区間において、雨天時でも視認性の高い排水性舗装・カーブ区間でもすべりにくい舗装(密粒度ギャップ舗装)を施工し、安全性の向上を図りました。また、橋梁のつなぎ目である伸縮継手(ジョイント)を取り替えることで、走行性の向上や沿道環境の改善も図っています。

舗装・伸縮継手 (ジョイント) の補修状況

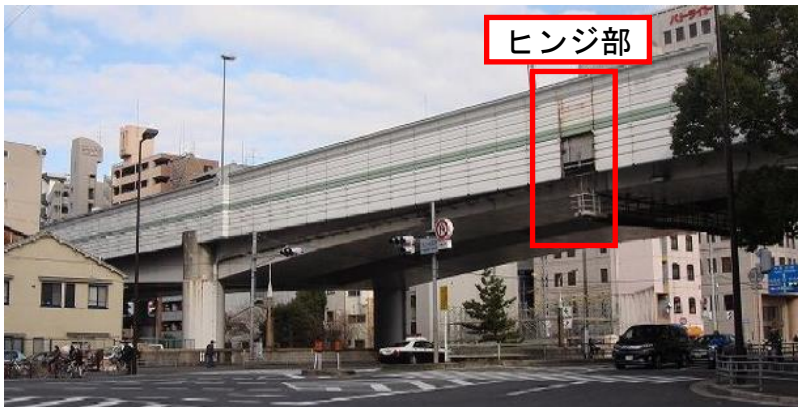
ディビダーク橋

支間中央にヒンジ※を有する橋梁(ディビダーク橋)の構造改良として、ヒンジ部の桁連結、外ケーブルによる補強等を行いました。ヒンジ部の桁連結に伴い、伸縮継手(ジョイント)の撤去が可能となり、つなぎ目の解消(ジョイントレス化)も行っています。

※桁と桁をつなぐ回転機能を有する装置

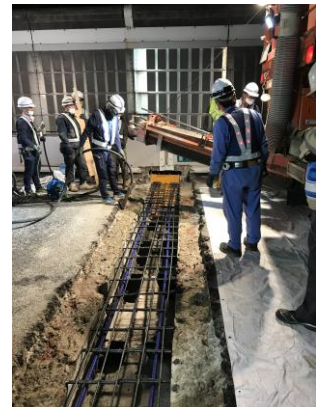
桁連結の実施状況

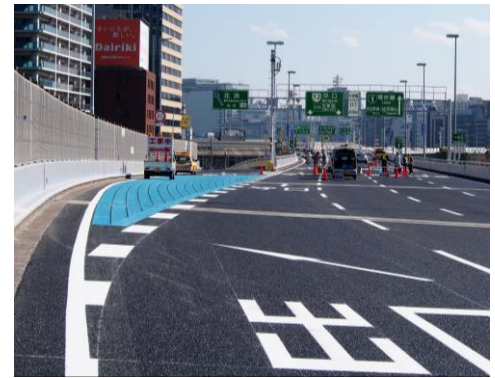
また、北浜、本町、道頓堀、夕陽丘の各出口には、誤退出防止のために、青色のカラー舗装を施工して本線との境界を明確にするとともに、出口案内標識にも同色の表示を取り入れました。

カラー舗装(北浜出口)

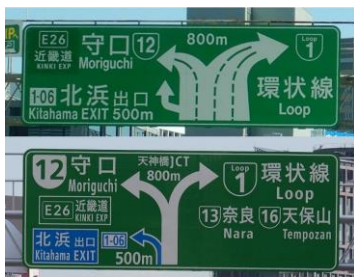
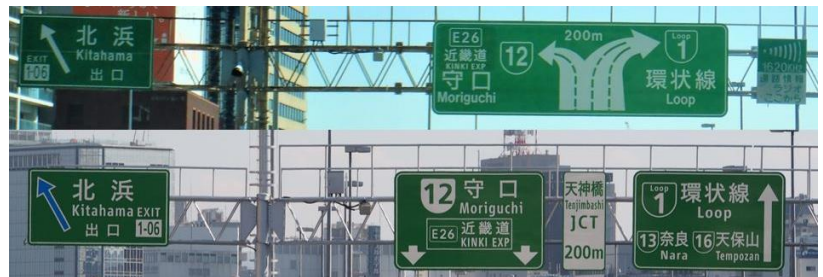
そこで今回の工事では、誤分岐対策として、方面案内が分かりやすくなるよう案内標識のレイアウト改良を全面的に行いました。さらに、分岐する路線のルートマークの色を反転（白地に緑数字）し、分岐路線の案内がより注目されやすいように工夫しました。

案内標識のレイアウト改良(天神橋 JCT 手前)

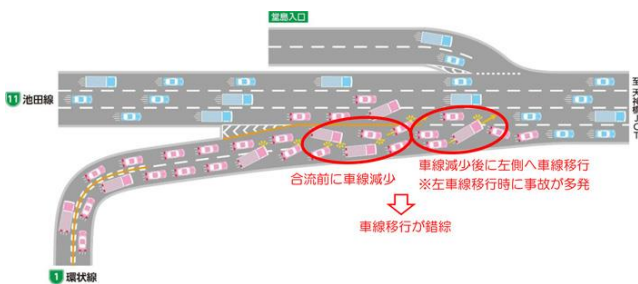
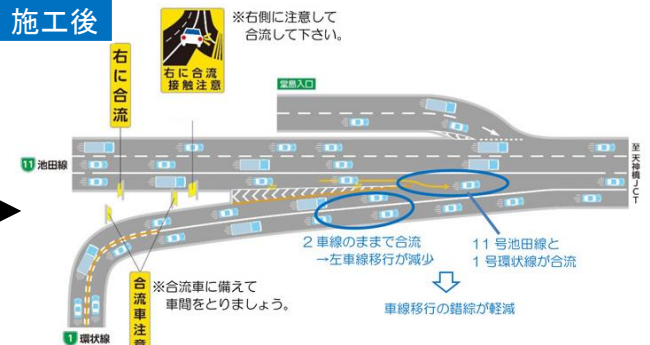
1号環状線では、特にJCTの合流部において、不規則な錯綜による車両接触事故が数多く発生していました。そのため、中之島JCT、東船場JCT(天保山・湾岸線方面)において、区画線の改良や注意喚起看板の設置などによる交通の整流化を図りました。

中之島 JCT 合流部における交通流のイメージ

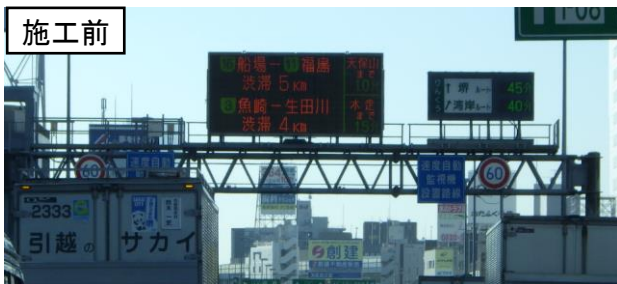
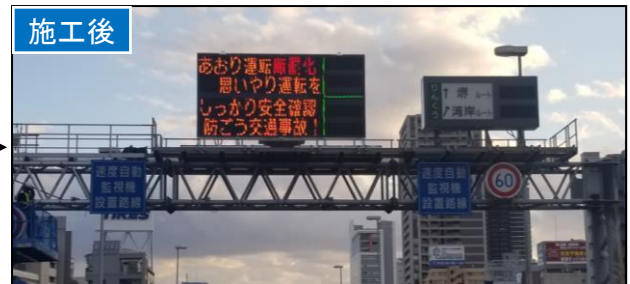
道路情報板をマルチカラー表示対応に更新し、見えやすさに配慮しました。

道路情報板の更新

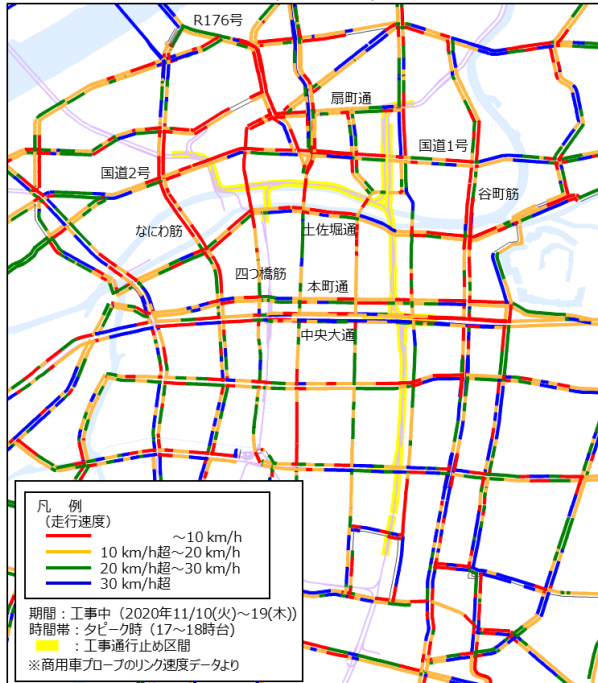
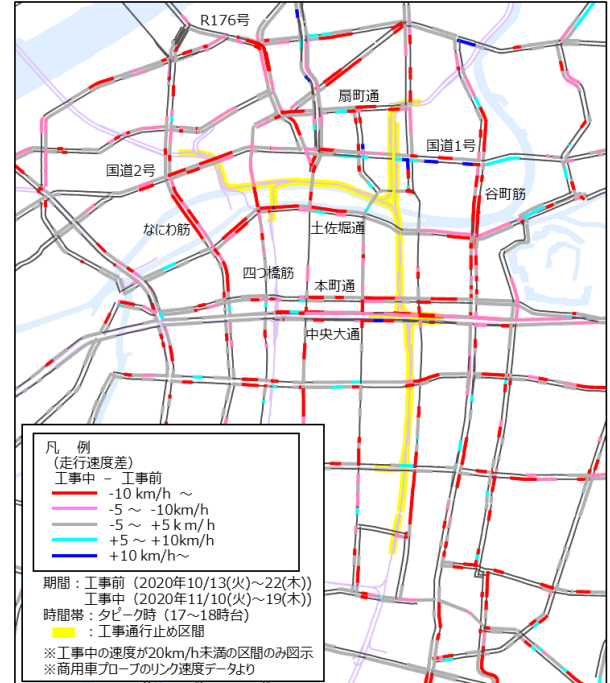
大阪都心部の一般道路ではう回乗継ルートを中心に渋滞が発生しました。特に、なにわ筋、四つ橋筋、谷町筋、国道176号などの通行止め区間との並行路や、それらを結ぶ国道1号・2号、土佐堀通、本町通、中央大通などの東西路線において渋滞が多く発生しました。

一般道路の交通状況 (STEP1)

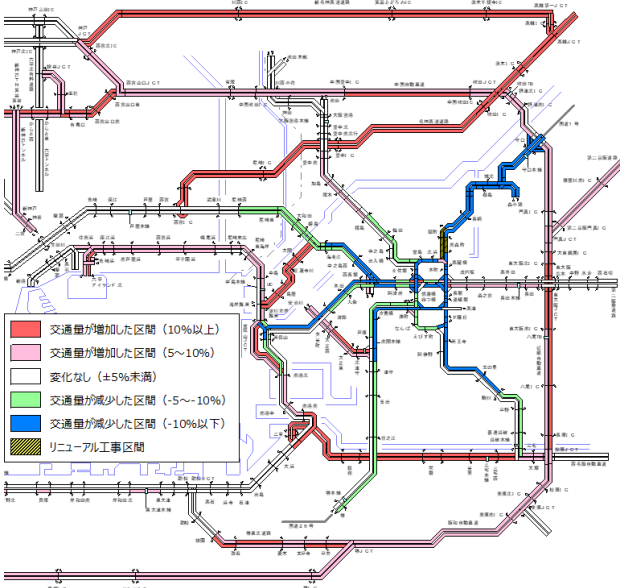
う回路線である13号東大阪線を除く放射路線の交通量は、STEP1と同様に減少、外周路線では増加となりました。その結果、13号東大阪線下り森之宮付近で平常時に発生している渋滞が増加・延伸、南森町出口や北浜出口等での渋滞が長時間発生した他、近畿自動車道でも13号東大阪線へ接続する区間等で渋滞が増加しました。

高速道路の交通状況 (STEP2)

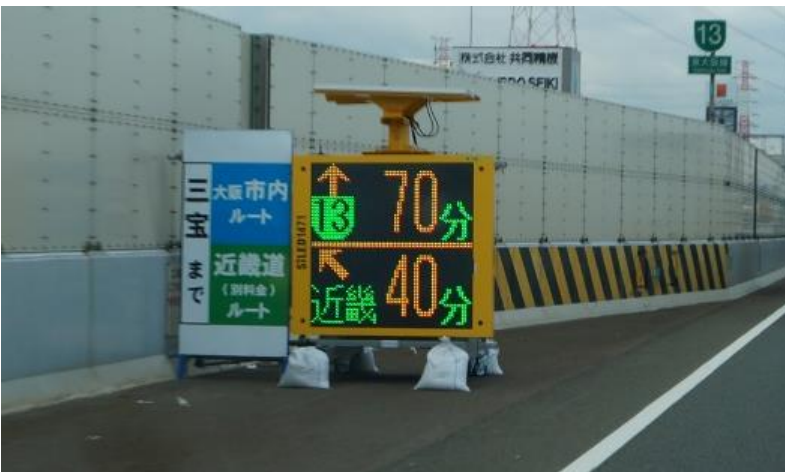
通行止め工事期間中、海老江・三宅・三宝・東大阪の各 JCT において、大阪市内を通過するルートと6号大和川線等を使った広域う回ルートに対し、所要時間の短いルートの方を選択できるように、JCTの手前に経路比較情報板を設置し、両経路の所要時間の比較情報を提供しました。

経路比較情報板(東大阪 JCT)
