# 阪神高速道路の更新計画について

平成27年1月15日

# 阪神高速道路の更新計画

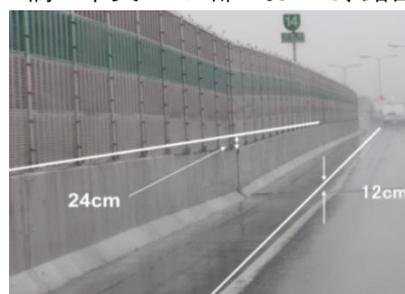
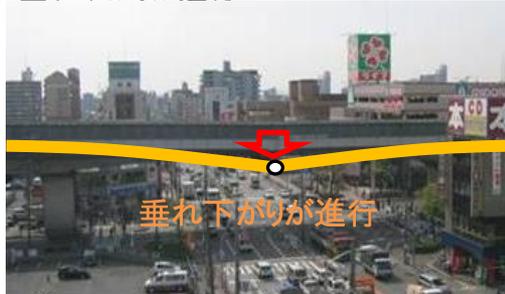
損傷状況(H14)

橋の中央ヒンジ部において、路面の垂れ下がりが進行

- 中央に剛結されていない構造(ヒンジ)を有しており、設計当初に想定された以上の変形が継続進行(応急対策を実施し変形の進行は抑制されたものの抜本的回復まで至らず)
- 今後、垂れ下がりによる路面の段差が生じるおそれがあるため、鋼床版箱桁による連続橋に架け替え
- 工事中の影響を軽減するため、迂回路を設置

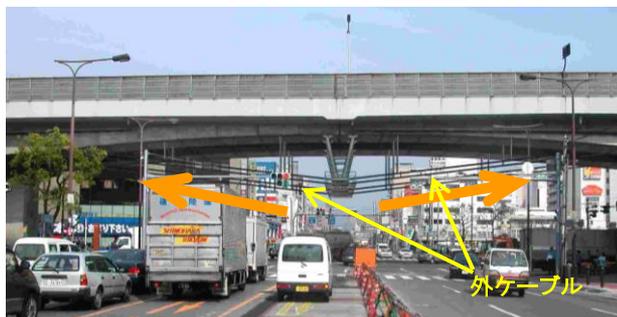
応急対策(H15)

外ケーブル緊張による変形の抑制

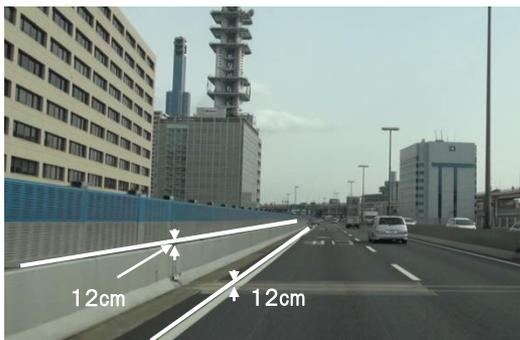
## 損傷状況

橋の中央ヒンジ部において、路面の垂れ下がりが進行

- 中央に剛結されていない構造(ヒンジ)を有しており、設計当初に想定された以上の変形が継続進行(応急対策を実施し変形の進行は抑制されたものの抜本的回復まで至らず)
- 今後、垂れ下がりによる路面の段差が生じるおそれがあるため、鋼床版箱桁による連続橋に架け替え
- 工事中の影響を軽減するため、迂回路を設置

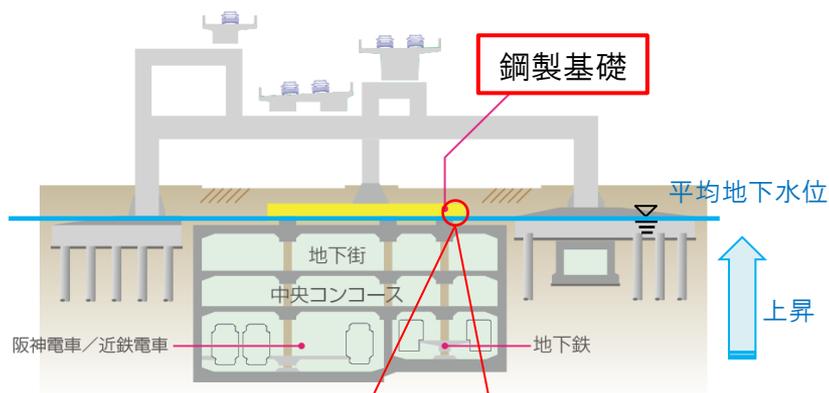
構造(断面図)

- 地下街の直上に高速道路が位置しており、荷重軽減のため鋼製基礎(フーチング)を採用したが、地下水位上昇により腐食が進行
- 地下水による劣化を防ぐため、コンクリート製の基礎に取り替え
- 仮設の受桁で橋梁を支持するため、高速道路上の交通規制を伴わない

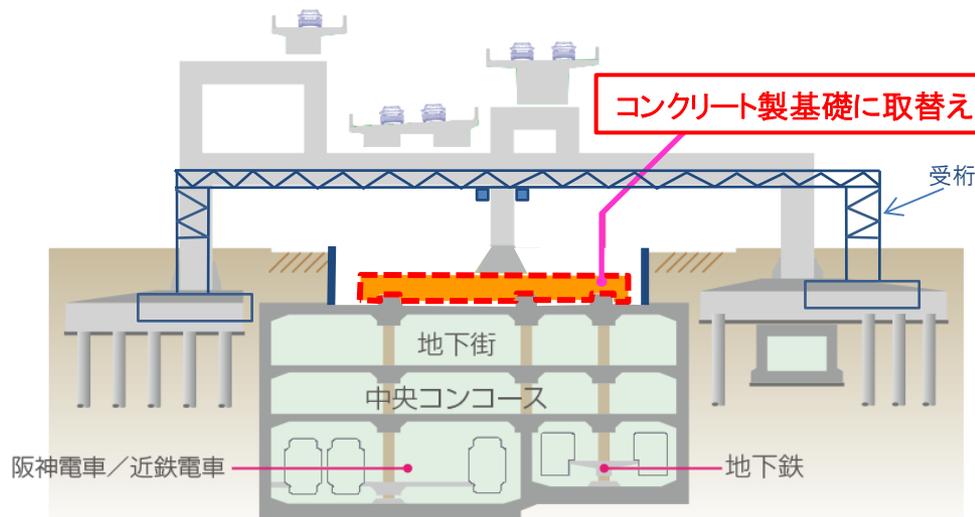
工事概要:橋脚の基礎取替

地下水による劣化を防ぐため、コンクリート製の基礎に取り替え

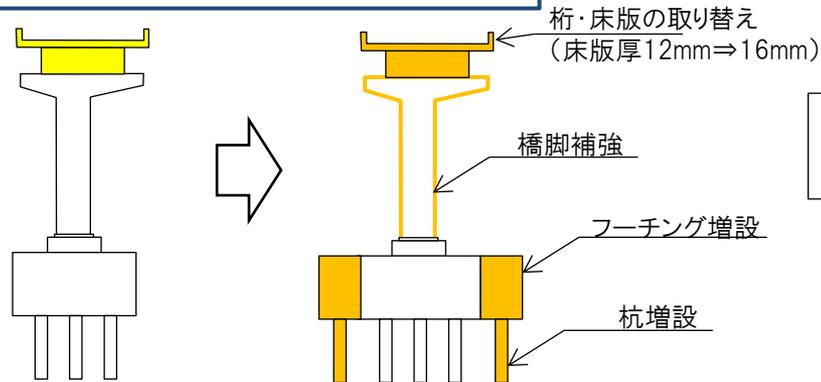
## 工事概要: 上部工の取替、下部工の補強

- 直轄国道相互の交差点や、運河渡河部等により、橋脚間距離が長い
- また、大阪万博に間に合わせるため、国道2号の限られた道路敷地内に、コンパクトな構造で整備したため、床版及び桁に疲労き裂が発生
- 損傷が発生しないよう、板厚を増加させた上部工に取り替え(上部工の荷重が増加するため、下部工については補強を実施)

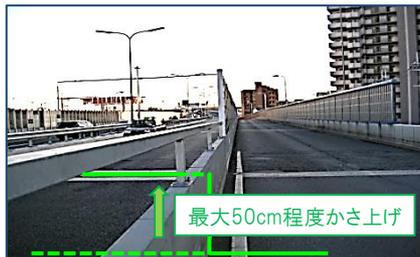
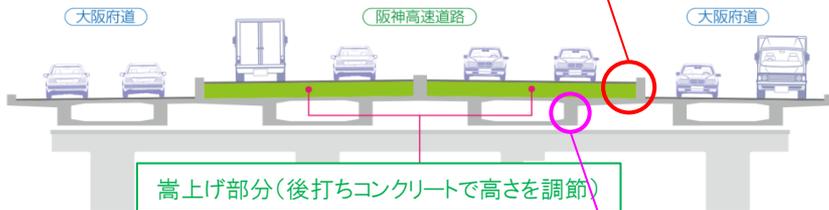
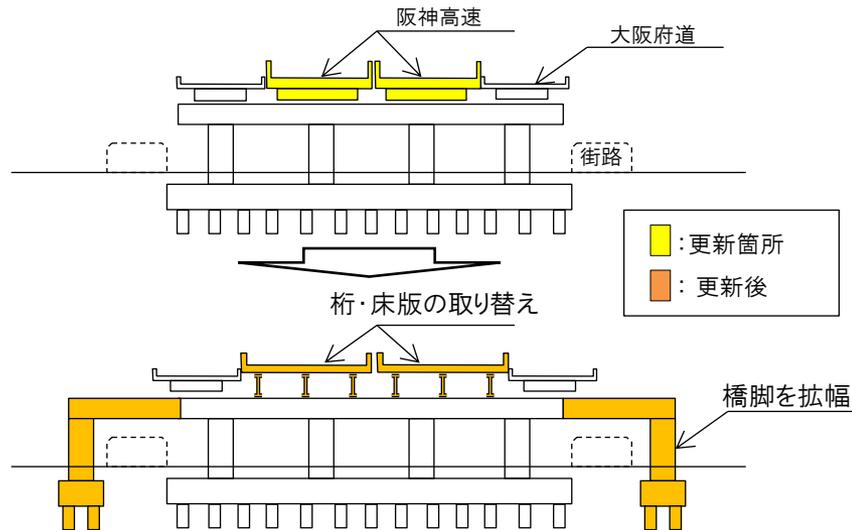
構造(断面図)

阪神高速と大阪府道を分離し、鋼床版鉄桁に取り替え

- 大阪万博に間に合わせるため、府道として整備された橋梁に、後打ちコンクリートで高さを調節して高速道路を整備
- 嵩上げコンクリートの荷重は当初設計時には考慮されておらず、床版や桁にひびわれが発生したため、鋼床版鉄桁に取り替え

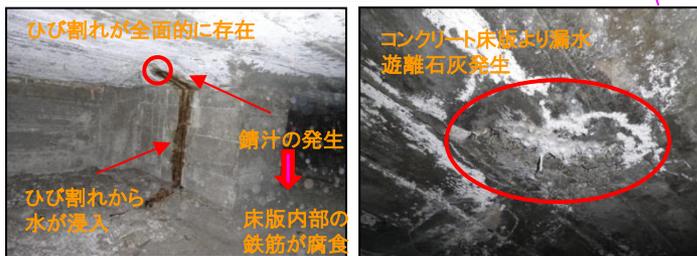
損傷状況

※遊離石灰を伴う漏水の発生は、鉄筋腐食の誘発、床版コンクリートの劣化、弱体化につながる

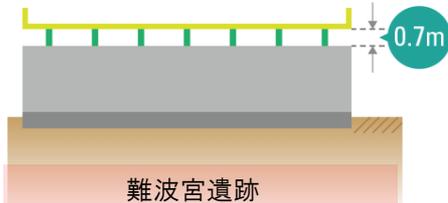
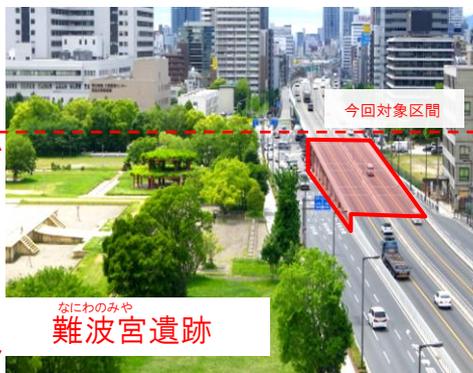
構造(断面図)

上部工が通常より薄く  
杭を必要としない平面構造

- 難波宮遺跡の上部を横断する高速道路を建設するにあたり、遺跡に橋梁基礎を設置できなかったため、橋脚間を短くし、薄い上部構造を採用
- 床版・桁に疲労き裂が多発したため、板厚を増加させた上部工に取り替え(上部工の荷重が増加するため、下部工については補強を実施)

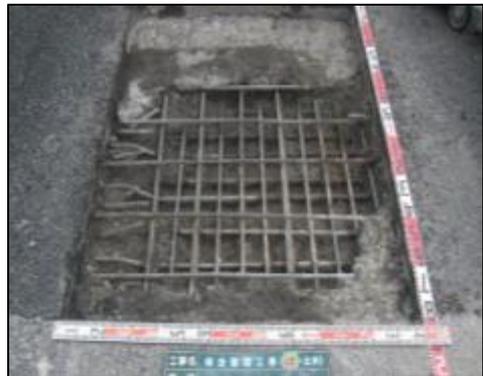
床版コンクリートの陥没

- 昭和48年以前の基準により設計された鉄筋コンクリート床版であることに加え、経年に伴う老朽化と重交通による繰り返し載荷、さらには建設当時の厳しい施工条件(河川上などの制約)等、様々な要因によってひび割れ等の損傷が発生
- 守口線においては、鋼板により補強したものの、ひび割れは進行し、床版のコンクリートが流動化し陥没
- 鉄筋コンクリート床版をプレキャストPC床版に取り替えることによって耐久性を向上  
※PC:プレストレストコンクリート

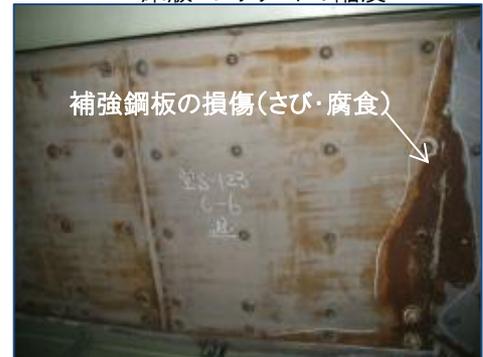
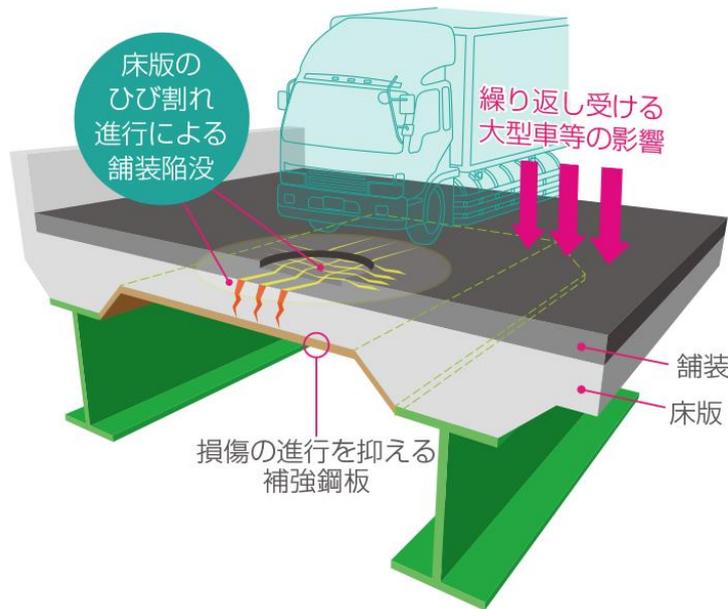
補強鋼板の損傷(錆び・腐食)

補強鋼板(鉄筋コンクリート床版下面)の損傷

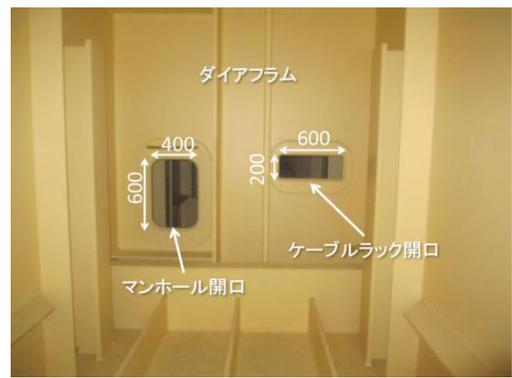
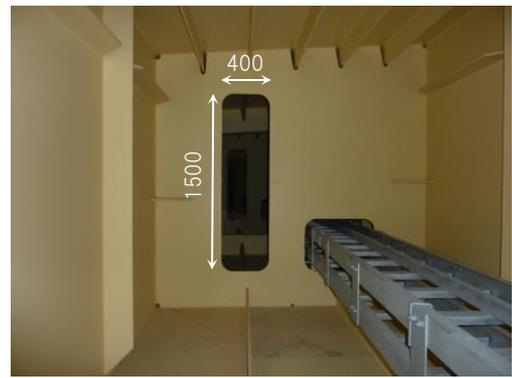
維持管理の容易な構造の採用の例

鋼桁内部ダイアフラム開口部の形状  
(点検員が通行しやすい形状)  
※ダイアフラム:橋桁内部に設置する補強鋼板

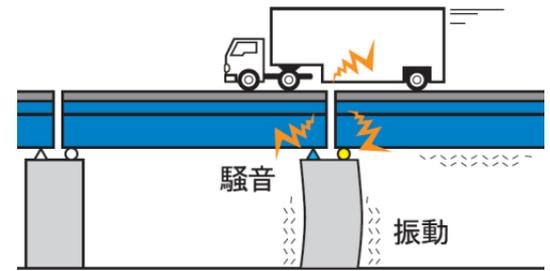
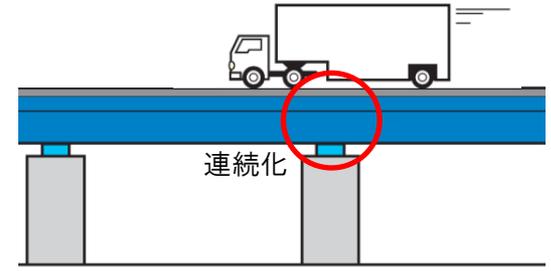
騒音や振動の低減及び走行性向上の例

ジョイントレス化  
(継目の解消による走行性の改善及び騒音・振動等の環境改善)

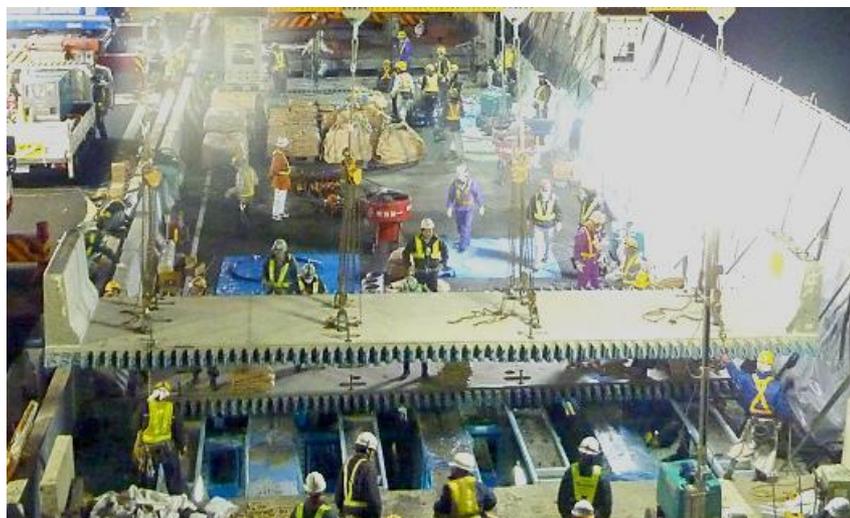
工場製作品(プレキャスト床版)の活用事例

- ・工場製作品の活用により現場工程を短縮
- ・民間の技術力・ノウハウの活用により、工程短縮・コスト縮減を継続的に実施

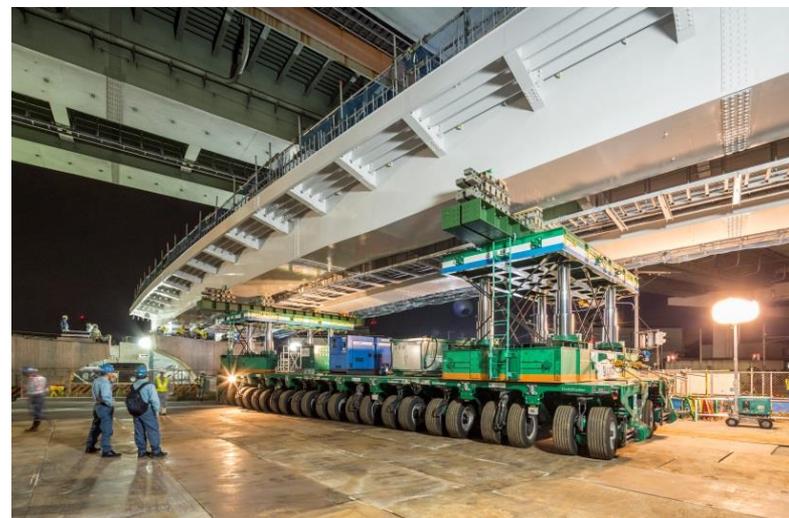
一括架設の事例
