技術審議会
長期維持管理技術委員会(平成26年度 第2回)
平成26年10月30日

大規模修繕・更新計画 の対象について

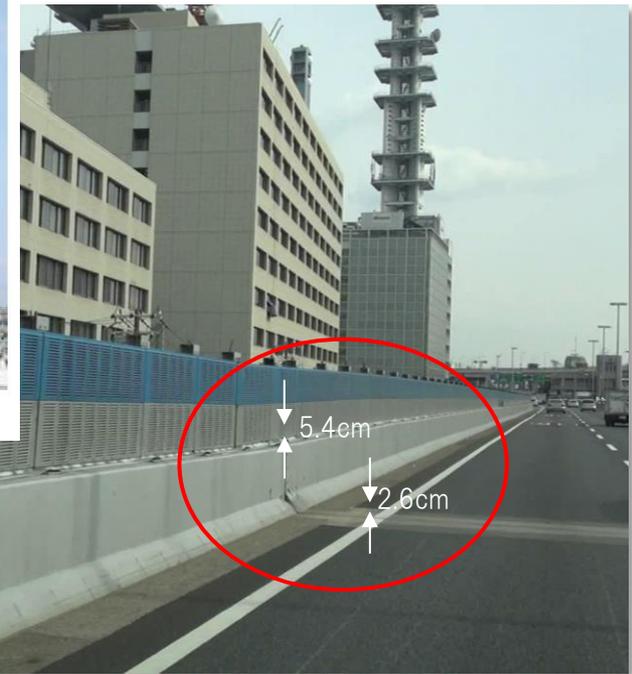
- 昭和63年に垂れ下がりを抑制するため、橋梁下の制約条件のもと、**箱桁内に外ケーブル補強を実施しているが、経年とともに垂れ下がりが進行。**

- 従来の修繕を繰り返し実施しても、健全性の引き上げが困難。

[更新計画] 橋梁全体を再構築

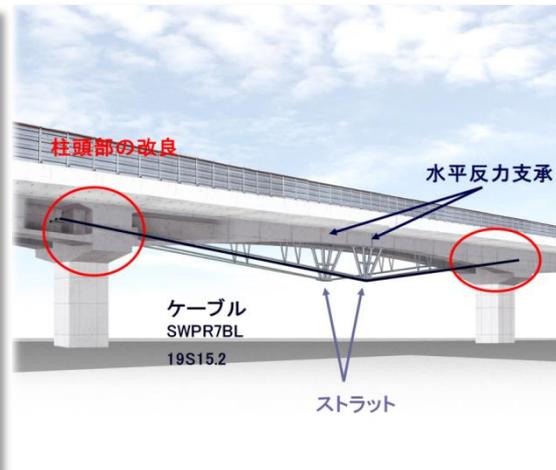
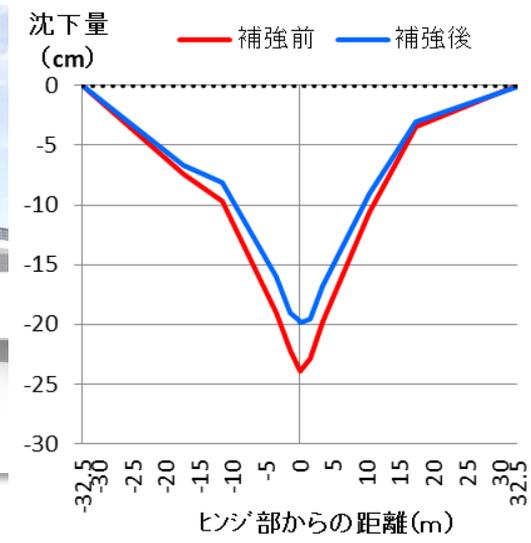
- 平成15年度に垂れ下がり抑制するため、主桁下面にストラット部材を設け、**下弦ケーブル補強を実施。**
- ケーブル補強では計画高さまでの**回復ができず、今後も垂れ下がるおそれ。**

中央ヒンジ部の垂れ下がり量

[更新計画] 橋梁全体を再構築

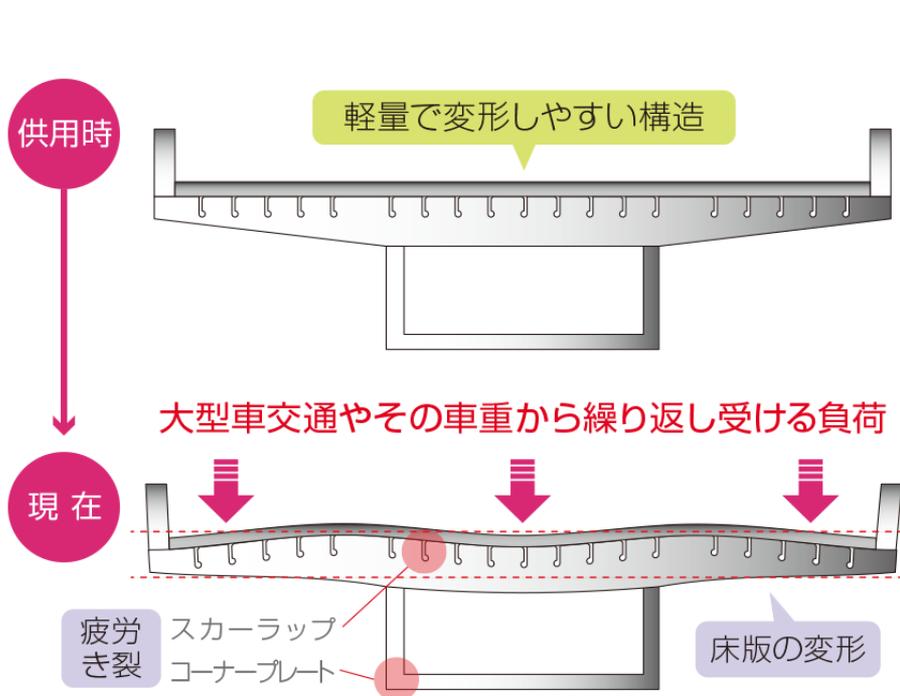
- 死荷重が小さい上部構造であり活荷重比が大きく、かつ活荷重の繰り返し载荷により、鋼床版部や鋼桁(補強材など)に疲労き裂が多く発生.

スカーラップ部に発生した疲労き裂

[更新計画] 上部構造架替(必要に応じ下部構造を補強)

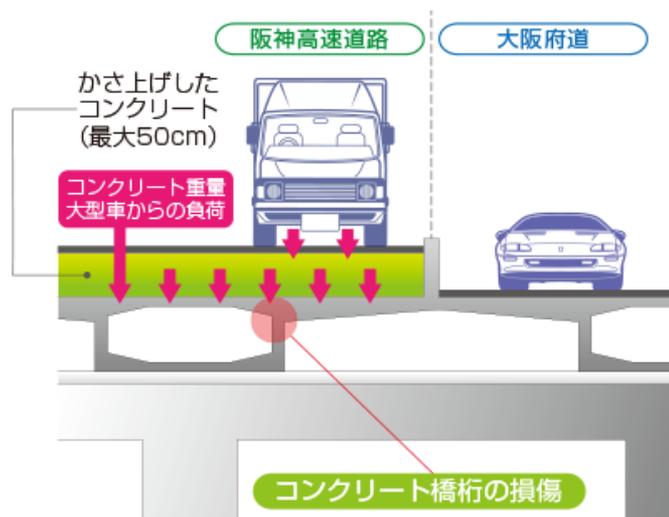
損傷状況

- かさ上げのためのコンクリート重量は当初設計時に考慮されておらず、床版や桁にひび割れが発生。
- 特殊構造に起因する損傷の補修(鋼製高欄の腐食, 路面損傷)。
- 車線幅員の特例値の採用。

[更新計画] 上部構造架替(必要に応じ下部構造を補強)

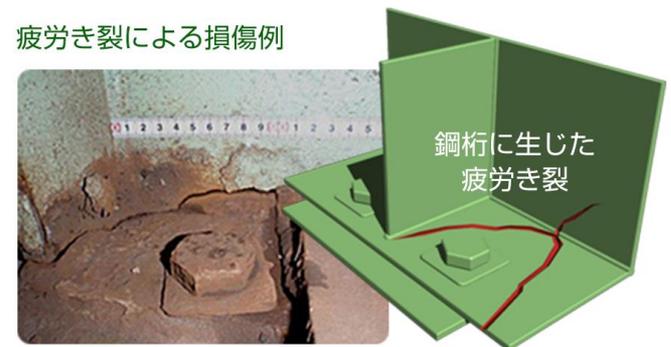
応急対応

- 死荷重が小さい上部構造であり 活荷重比が大きく、活荷重の繰り返し载荷により、**十数年毎に鋼桁に疲労き裂が繰り返し発生。**
- 特殊構造に起因する損傷の補修(鋼桁損傷, 路面損傷).

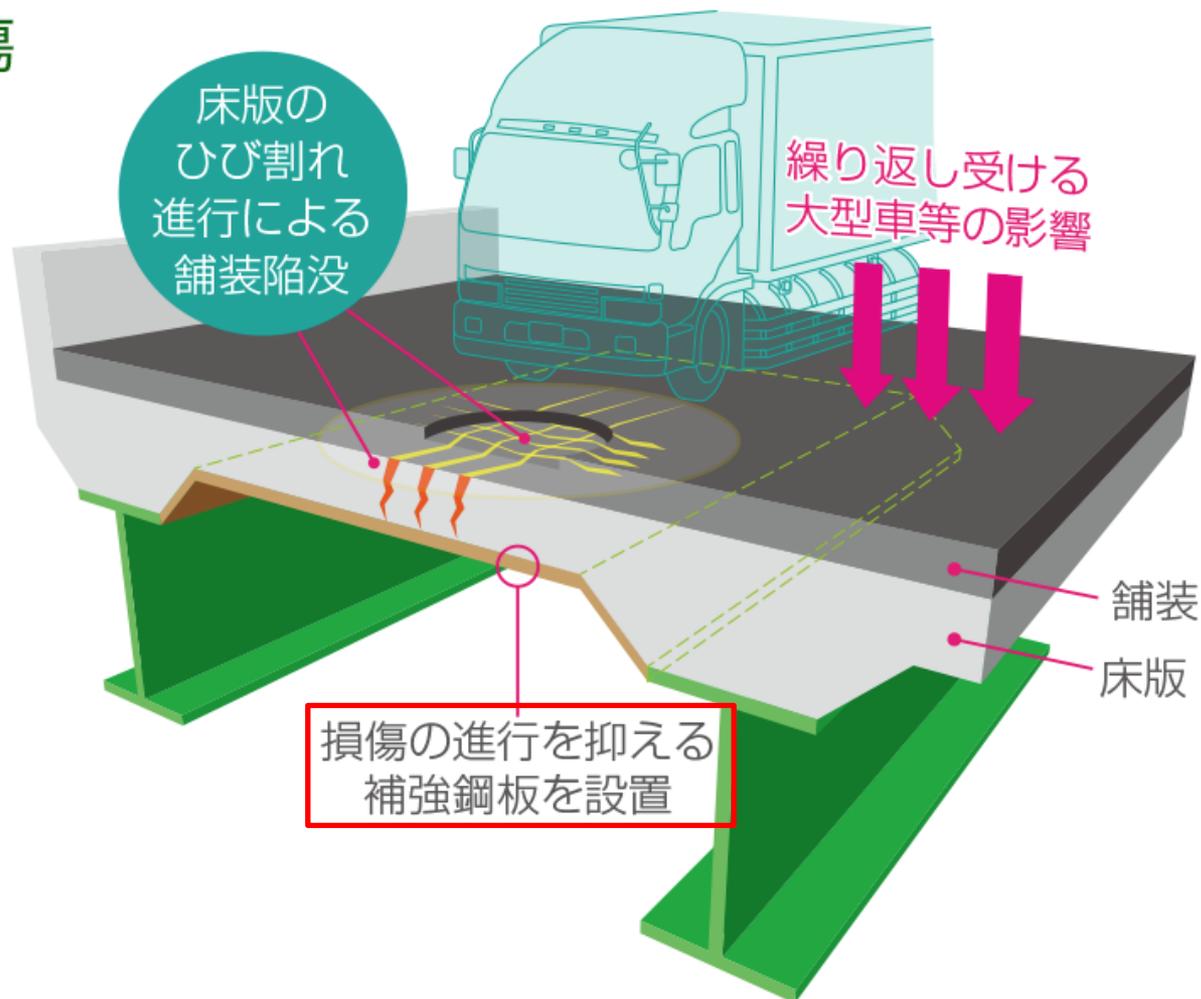
大型車等の影響による
床版の損傷

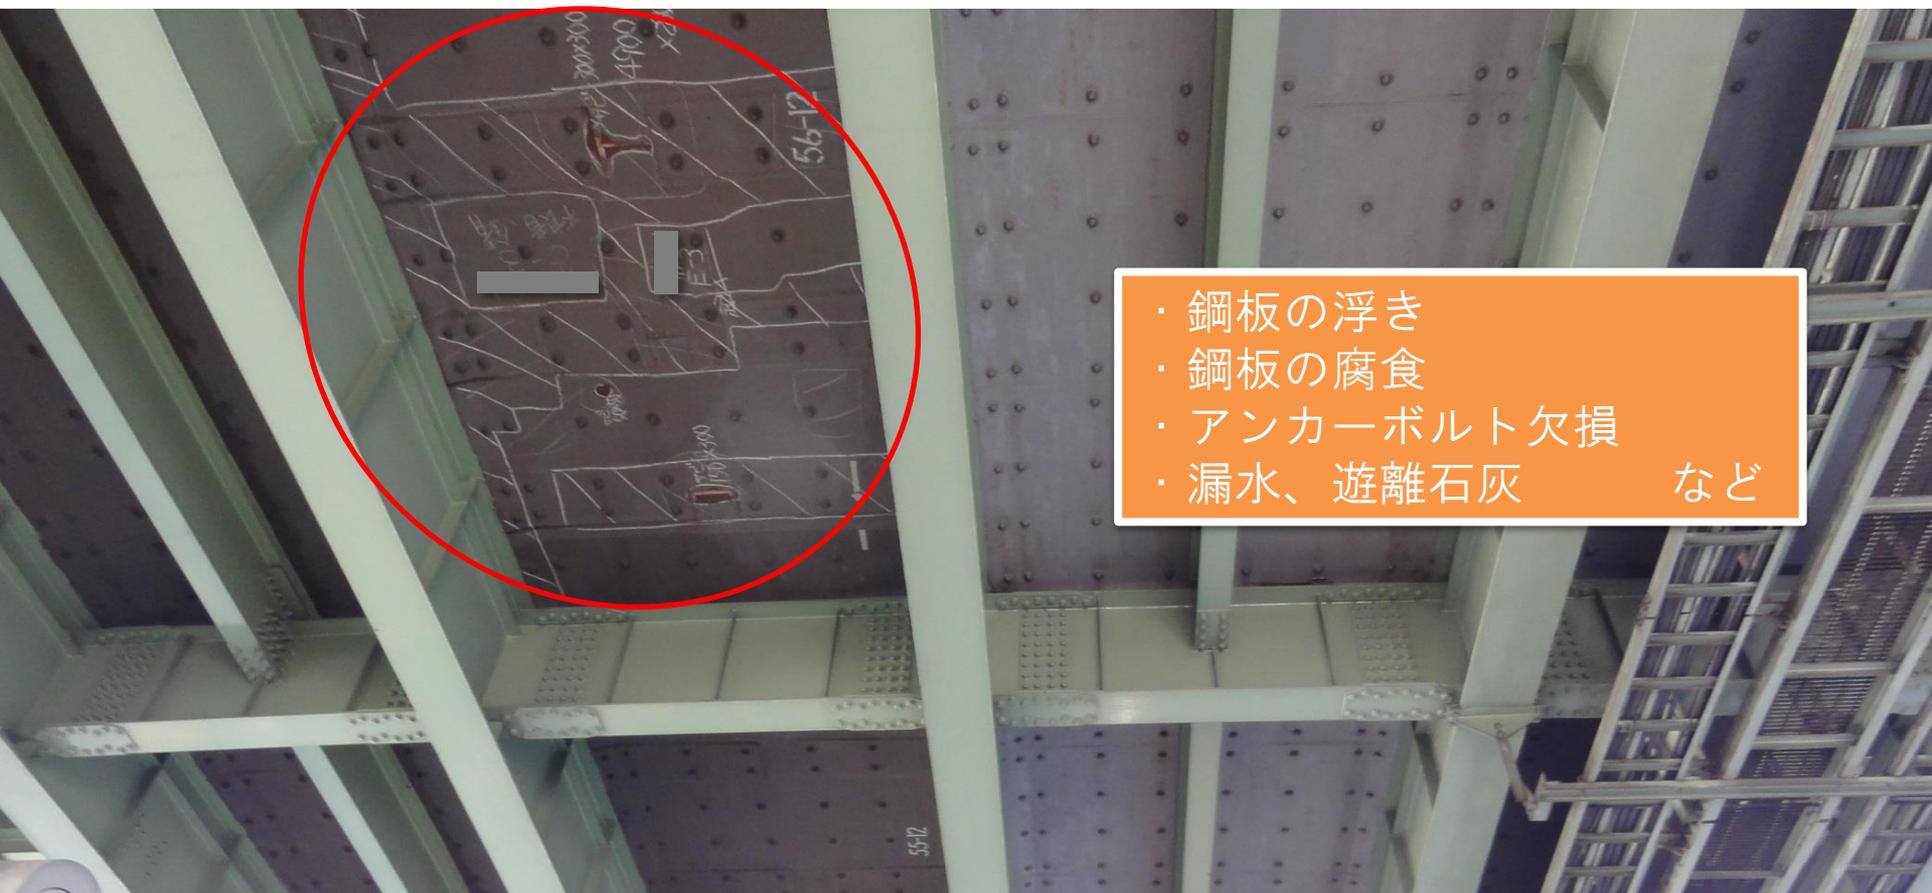
鋼板接着補強を実施した RC床版の損傷状況

- ・ 鋼板の浮き
- ・ 鋼板の腐食
- ・ アンカーボルト欠損
- ・ 漏水、遊離石灰 など

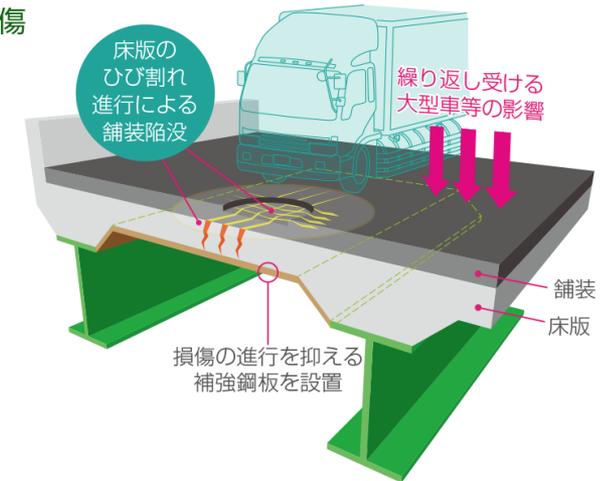
- 鋼板接着済みRC床版では、補強鋼板の浮きやはく離、浸水による補強鋼板の腐食などの損傷が発生、コンクリート床版内の浸水が懸念。
- 劣化が進むと、コンクリートの砂利化及び陥没が発生。

陥没したコンクリート床版

→対策: 床版部分取り替え, 床版補強(増設桁等)

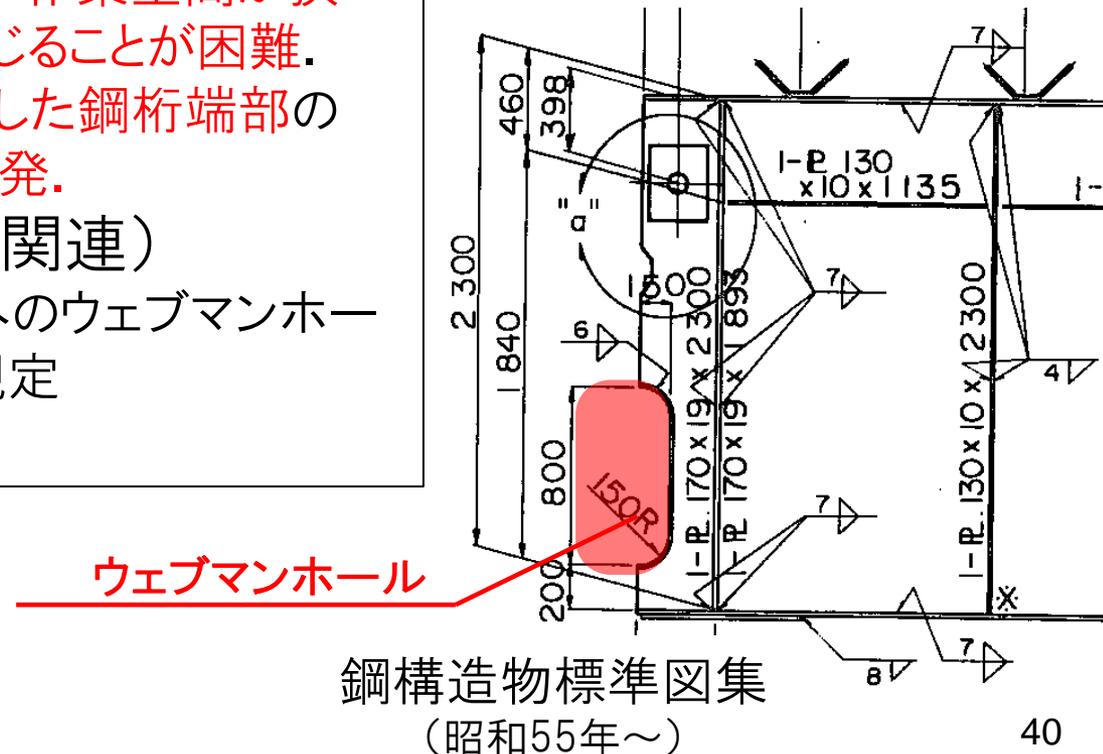
- 伸縮継手の劣化による漏水により鋼桁端部には錆・腐食が発生。
- 古い年代に供用した橋梁の桁端部は、十分な維持管理を行うための空間が設けられていない。
- 鋼材の腐食が進行した部位は、塗装補修やあて板を実施しているが、作業空間が狭隘であり、十分な対策を講じることが困難。
- Aランク損傷が発生し補修した鋼桁端部のうち約30%で錆・腐食が再発。

鋼桁端部の腐食

- 昭和54年より前の基準を適用, かつ橋脚梁上付近においてAランク損傷が複数回発生している桁端部
→対策: 桁端部改良(桁連結, 床版連結など)

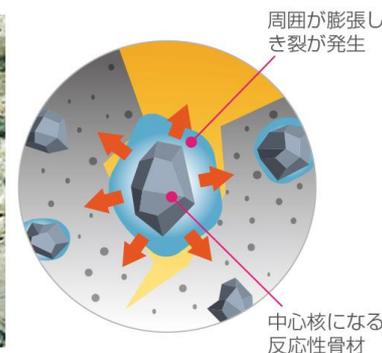
- 1980年代にアルカリシリカ反応（ASR）を原因とするコンクリート橋脚の劣化現象を発見.
- ASRが認められた橋脚は、**抑制対策を実施.**
- 劣化が進行した橋脚梁部で、**一部の鉄筋にて破断を確認.**

反応により骨材周囲が白く膨張

- ASR, かつ表面劣化度IV, IIIの橋脚
→対策: 鋼板による補強など
