# 中間とりまとめ報告書（参考資料）

阪神高速道路株式会社

2023年 1月 27日

### **3. 新たな知見を踏まえた更新事業等の必要性**

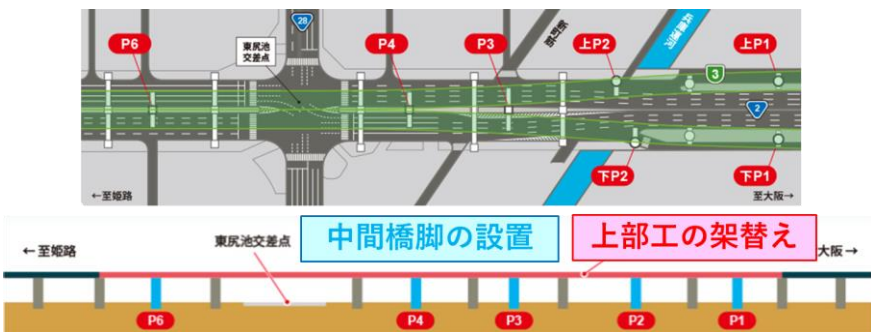
- 狭い敷地に建設するために採用した構造が、大型車による繰返し負荷を受け続けた結果、疲労き裂が多数発生。
- 橋梁全体の更新を行うべく、先行して既設の橋脚の間に新設の中間橋脚を設置中。
- 中間橋脚の設置後は、効果検証のモニタリングを行いつつ、交通影響等を考慮した施工方法の検討を実施する予定。

溶接部を起点とした主桁（下フランジ）の疲労き裂

橋梁全体の更新内容  
(イメージ)

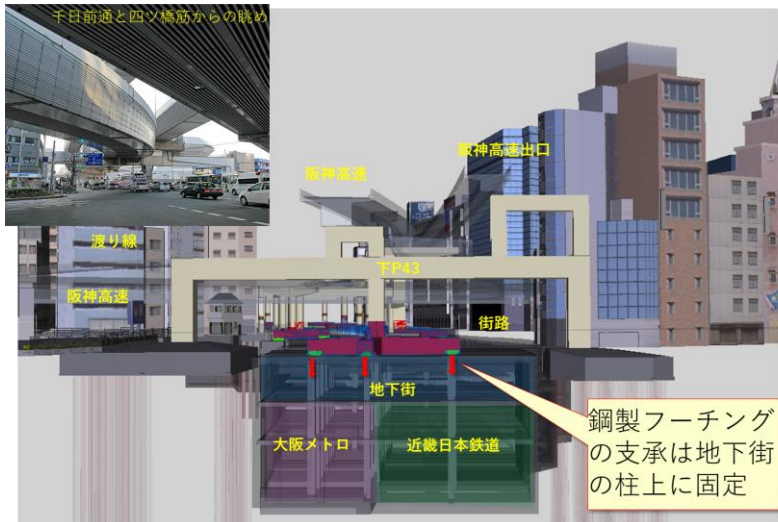
- 直下に地下街・鉄道が重なる立地を考慮して採用した軽量の基礎構造(鋼製フーチング)が、地下水上昇で損傷発生。
- 非破壊技術を用いた調査を踏まえ、健全な既存構造物を活用しながら維持管理が可能な基礎構造に造り替える予定。
- 現在、2025年開催の大阪・関西万博迄に完了予定の3基を施工中。

鋼製フーチングの設置箇所 (断面図)

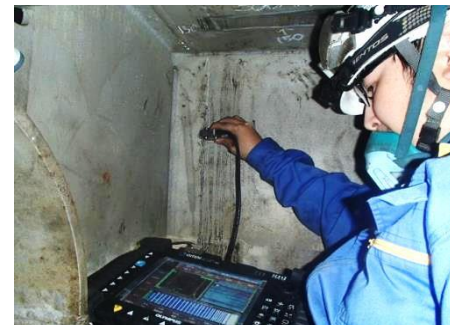
フェイズドアレイ法による詳細調査

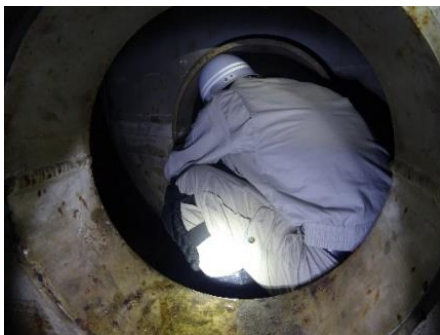
狭隘で点検困難な鋼製フーチング内の空間

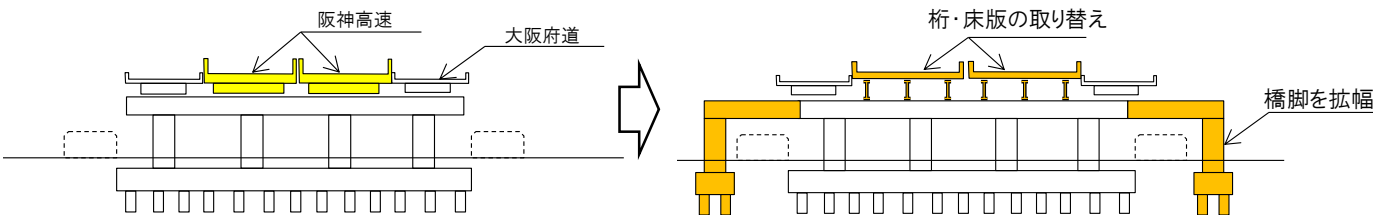
- 建設時に既設橋梁を有効利用したことにより、嵩上げコンクリートの死荷重等が床版や桁への負担となり、損傷が発生。
- 上部工の架け替えを行い、必要に応じて下部工を補強する予定。
- 現在、更新工事の実施に向け、詳細調査を実施中。

コンクリート橋梁の発生損傷

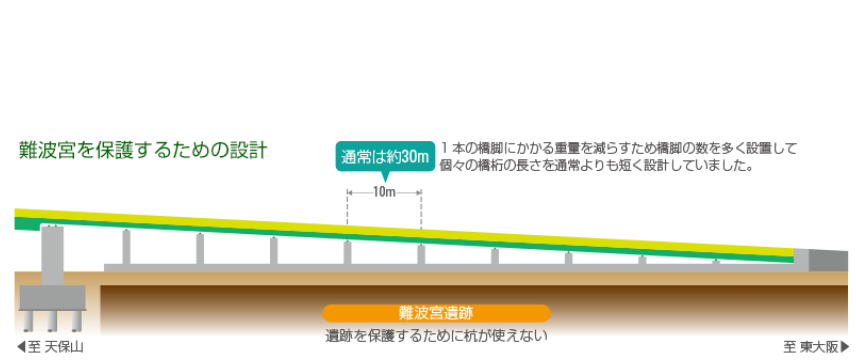
- 史跡保存を優先して杭基礎を設けない構造とし、軽量化のために鋼床版を採用した結果、床版・桁に疲労き裂が発生。
- 上部工の架け替えを行い、必要に応じて下部工を補強する予定。
- 現在、更新工事の実施に向け、詳細調査を実施中。

難波宮遺跡の保存を優先して建設された杭基礎を設けない短支間の鋼床版橋

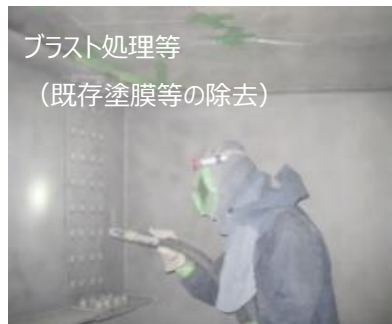
- 下塗を残して塗替えた塩化ゴム系の塗装において、付着力が失われた結果、腐食・断面欠損等の損傷が発生。
- 抜本的な対策として、既存塗膜を下地から全て除去した後、高耐久塗装・部材取替等で更新し、長期耐久性を確保。

ブラスト処理等  
(既存塗膜等の除去)

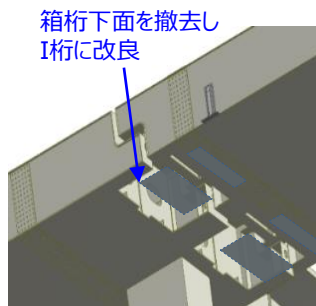
### 【改良前】

- 橋脚構造合理化のため、阪神高速の鋼箱桁の一部では、桁端部を切り欠いた構造を採用。
- 同構造は点検が困難な狭隘部であり、ファイバースコープを用いた点検によって支承等の損傷を発見。
- 抜本的な対策として、劣化の顕著な狭隘部を対象に構造改良等を実施。

(箱桁下面を撤去し I 桁に改良し、支承を交換等)
