# 大規模更新事業の状況報告（大豊橋付近）

阪神高速道路株式会社

2023年 1月 26日

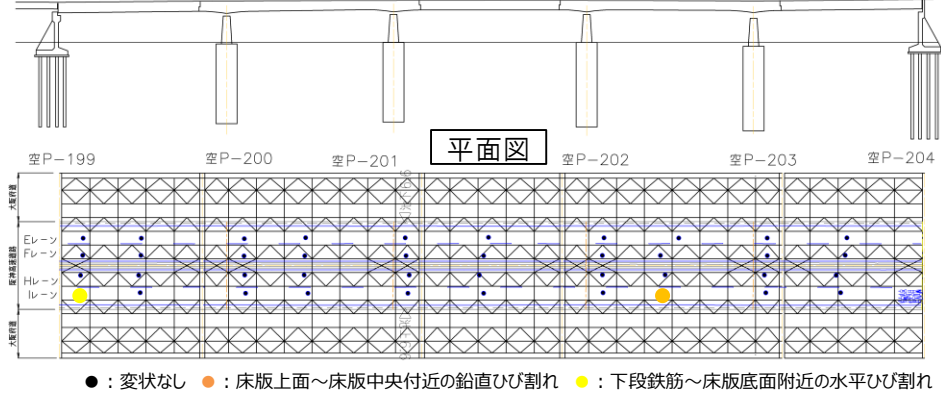
## 床版内部調査 (40箇所)

- 構造物の現状を把握するため、物性値調査等の詳細調査を2021年10月に実施。
- 圧縮強度や静弾性係数等の物性値は、PC桁区間、鋼桁区間ともに設計基準強度を満足。
- 床版内部調査では40箇所実施し、鋼桁区間でRC床版の一部に水平及び鉛直ひび割れがそれぞれ1箇所、床版かぶりの不足が6箇所を確認。なお、全パネルで鋼板接着補強済み。
- PC鋼材調査では212箇所実施し、未充填が4箇所及び充填不良が6箇所、PC鋼材には目立った腐食はないことを確認。

・床板内部撮影 一部に水平ひび割れ等を確認（40箇所中2箇所）、  
床板厚さ不足有り（180mm未満）

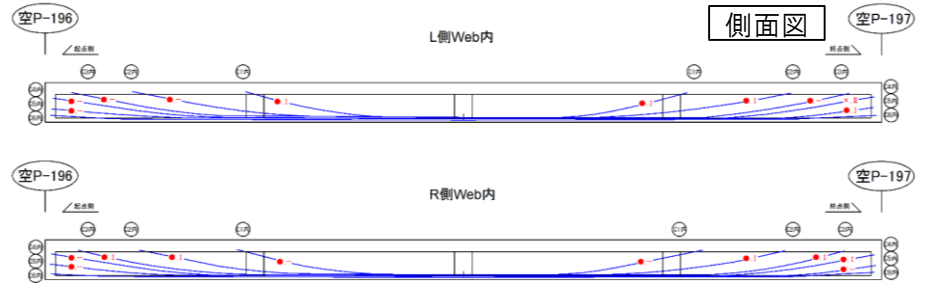
## PC鋼材調査 (212箇所) 【例：空下S-196】

- ・上下線ともにグラウト充填不良のケーブルは非常に少ない。  
212箇所中、充填不良は6箇所 (3%)、未充填は4箇所 (2%)
- ・PC鋼材に目立った腐食はなく、腐食グレードⅡと判定された箇所が1箇所 (空下S-196のL側ウェブ「内C4 終点側」) のみ

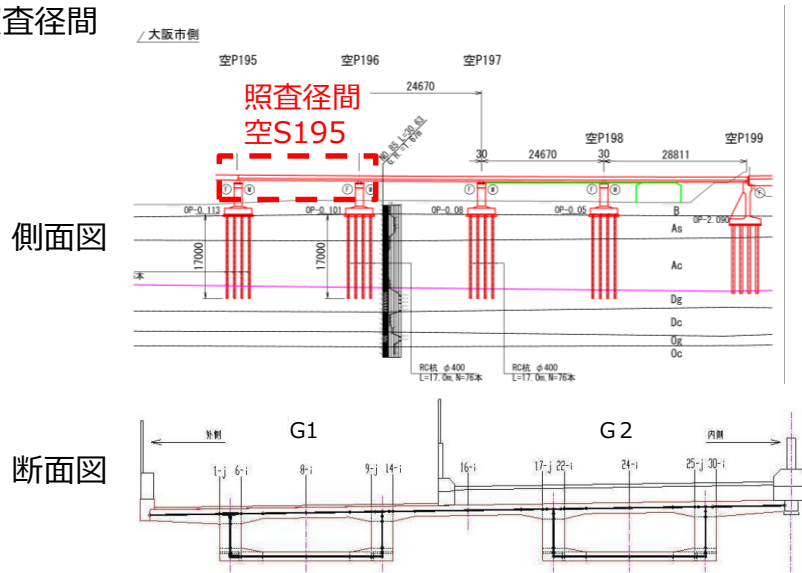
## 照査径間

- 建設当時の基準および現行基準での照査では、いずれも嵩上げ径間(空S195)の主桁下縁に設計上プレストレス導入により考慮しない引張力が発生したが、主桁補強により長期耐久性を満足するものと思料。
- 定期点検等で支承のAランク損傷が複数見られたことから、支承を改良する場合は現行基準への対応が可能なものにすることを想定。

※空S195径間を代表径間として照査実施。他径間は問題ない事を確認済

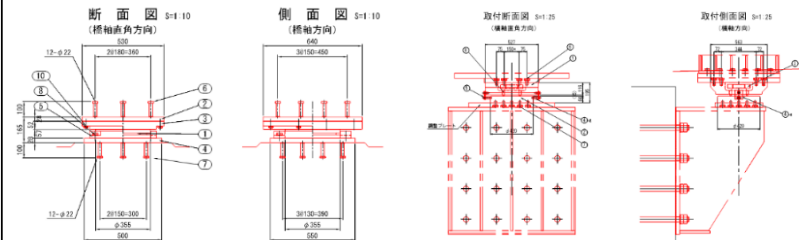
**支承改良**  
例：支承取替え工

※点検結果でA判定が複数見られたことから、現行基準L2地震動への対応が可能な支承改良。

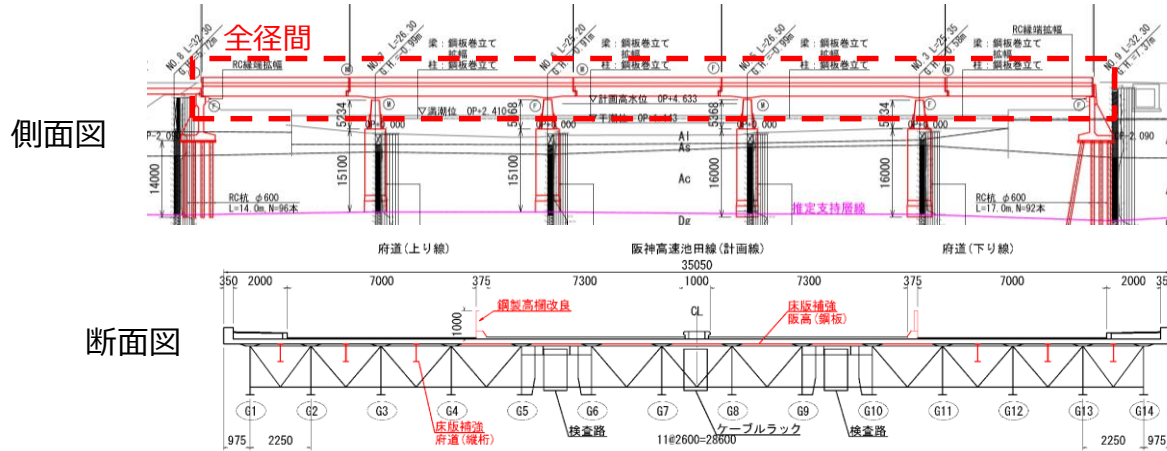
## 照査径間

○ 建設当時の基準および現行基準での照査では、全径間の主桁上フランジおよび下フランジに応力超過を確認したが、当て板等の主桁補強により長期耐久性を満足するものと思料。

支点部	支間中央
G1	上フランジ応力度4%超過 下フランジ応力度4%超過	上フランジ応力度18%超過 合成応力度16%超過
G2	上フランジ応力度8%超過 下フランジ応力度7%超過 合成応力度6%超過	上フランジ応力度11%超過 下フランジ応力度4%超過 合成応力度6%超過
G3	上フランジ応力度8%超過 下フランジ応力度10%超過 合成応力度8%超過	上フランジ応力度4%超過 下フランジ応力度9%超過 合成応力度1%超過
G4	上フランジ応力度7%超過 下フランジ応力度5%超過 合成応力度2%超過	上フランジ応力度10%超過 下フランジ応力度5%超過 合成応力度7%超過
G5	上フランジ応力度13%超過 下フランジ応力度2%超過 合成応力度11%超過	上フランジ応力度10%超過
G6	上フランジ応力度13%超過 下フランジ応力度13%超過 合成応力度13%超過	上フランジ応力度18%超過 合成応力度16%超過
G7	上フランジ応力度12%超過 下フランジ応力度9%超過 合成応力度8%超過	上フランジ応力度17%超過 合成応力度15%超過
