大規模更新事業の状況報告（大豊橋付近）

阪神高速道路株式会社

2023年 4月 27日

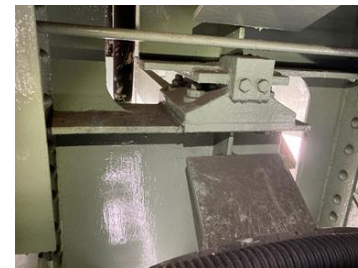
ゲルバーヒンジ部 (大豊橋)

- アメリカのゲルバーヒンジ部の破断事故は、支点から近いところにあるヒンジが破断している。
ゲルバー構造として、どういう場合は損傷が起きやすく、どういう場合は問題ないのかを確認した方がいい。
- 特に、支点到近い場合は、より問題が大きいのではないかと思う。
⇒ 大豊橋のゲルバーは、支点から約5m程度の位置。【アメリカの破断事故は、支点から約2m程度】
応力頻度測定を実施して、疲労耐久性を確認。 【今回報告（資料 右下P16）】

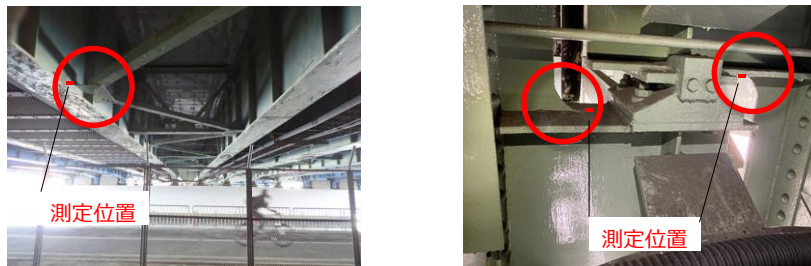
測定位置 (左：ガセット、右：ゲルバーヒンジ)

- 補強鋼板のたたき調査では、1パネルあたり補強鋼板の面積に対して平均25.0%の浮きを確認。
- 応力頻度測定（72時間計測）の等価応力が最大であった箇所は、主桁面外ガセット部の6.53MPa。
- 疲労寿命の算定結果、面外ガセット部、ゲルバーヒンジ部の疲労寿命が100年以上であることを確認。
