阪神高速道路の更新計画について

阪神高速道路株式会社

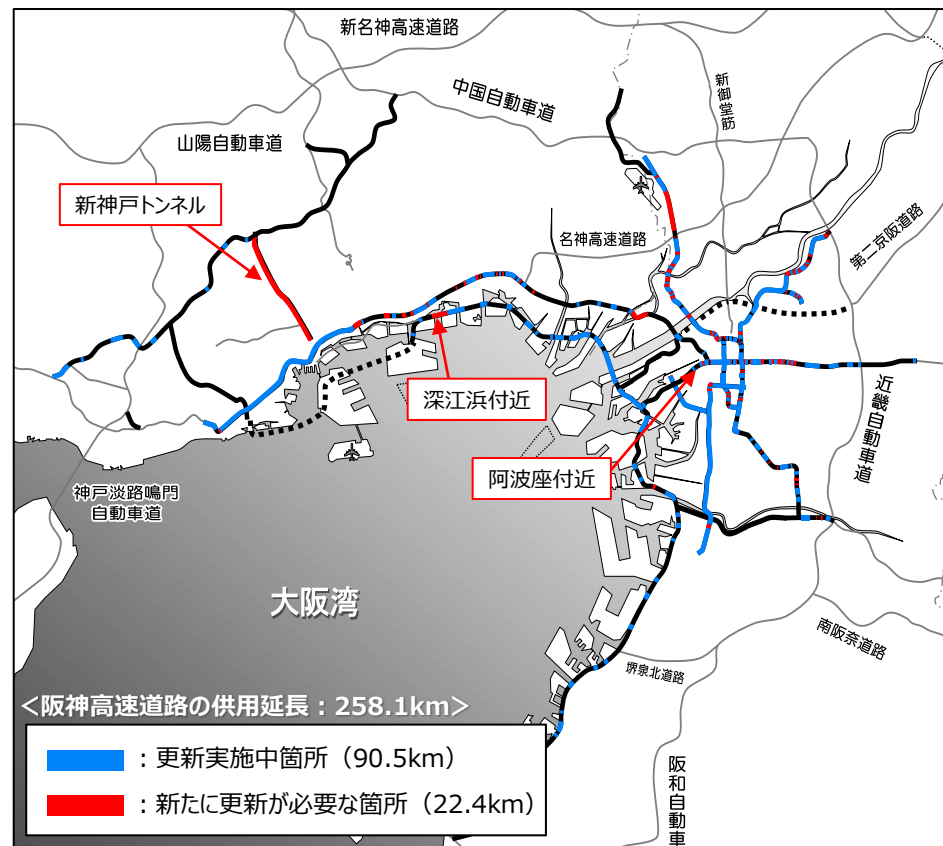
新たに更新が必要な橋梁の例（5号湾岸線深江浜付近）

- 損傷状況：Uリブを有する鋼床版にデッキプレート進展き裂が発生
- 対策概要：SFRC※舗装（鋼床版の剛性向上） ※鋼繊維補強コンクリート

- 現在実施している大規模更新・大規模修繕の事業区間外において、Uリブを有する鋼床版でデッキプレートに進展する疲労き裂を新たに発見。
- デッキプレート進展き裂は、デッキプレートを貫通するき裂に発展し、将来の路面陥没につながるリスクが存在。

- 疲労き裂対策としては、鋼床版の剛性を向上させる抜本的な対策が必要。
- 当て板等の恒久対策に併せて、鋼繊維補強コンクリート（SFRC）舗装等により、鋼床版の剛性を向上させることにより、疲労き裂の進行を抑制し、鋼床版の長期健全性を確保。
- 高速道路上の交通制約により、SFRC施工が困難な箇所においても、下面からの補強が可能な工法の開発により、現場条件や施工条件等に応じた柔軟かつ迅速な補修・補強が可能。

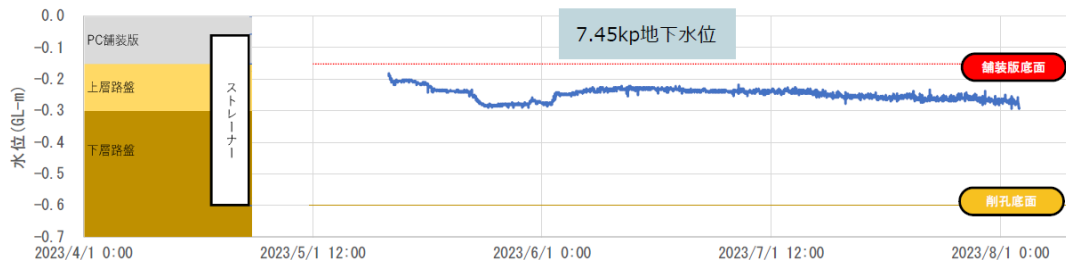
地下水調査結果

- 六甲山を貫通する約8kmの山岳トンネルで、神戸市の南北地区を接続する第3種第2級の道路。
- 新神戸トンネルは、供用から50年近くが経過し、老朽化による構造物や設備の損傷が顕在化。
- 2016年度に実施した点検等により、PC鋼材の破断、舗装のひび割れ、湧水、地下水による路盤流出等を確認。

- 建設当時は耐久性に優れると考えられたPC舗装も、当時の技術的知見の不足や長年の過酷な使用環境の影響で道路の供用に悪影響を及ぼしかねない致命的な損傷が発生するリスクが発覚。
- 路面陥没等の恐れがある舗装を、高強度・高耐久なコンクリート系舗装で更新、路盤の高耐久化を実施。
- 老朽化した覆工コンクリートの修繕や換気・照明施設・防災設備等を更新。
- 最新の知見により抜本的な更新・修繕を実施するとともに、引き続き適切な維持管理を実施することで、トンネル全体の長期的な健全性及び防災上の安全性を確保。

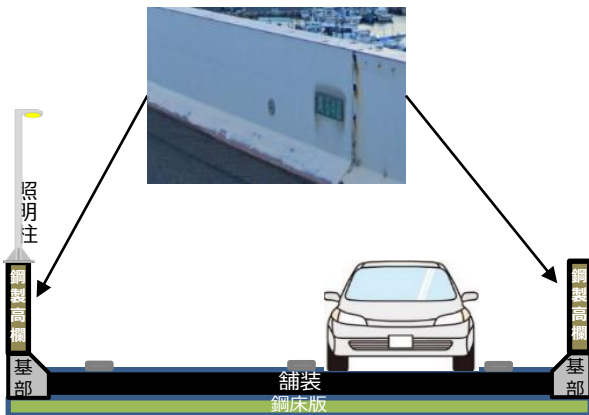
16号大阪港線阿波座付近の概要

- 大規模交差点等の長スパンとなる箇所の一部では、上部工の重量低減等を目的に鋼製高欄を採用。
- 2019年の補強工事中に高欄上の照明柱転倒事故が発生。
- 転倒事象を受けた緊急点検の結果、高欄内の水分の滞留による腐食を確認。
- 当初、鋼製高欄は密閉構造とすることで水の内部浸入を想定していなかったが、鋼製高欄の多くで腐食・減肉・破損等の水分に起因する損傷が内部で発生していることを確認。

縁石との境界部等の隙間から水が浸入し、一度入った水が抜けないことで、劣化することが判明。

- 鋼製高欄は、密閉構造としても水分を完全に遮断することができず、一度浸入した水が抜けないことで劣化・損傷の発生要因となることが判明。
- 水分が完全に遮断できないことを前提として、水抜き孔、防錆処理等を施した新たな鋼製高欄への取替等を実施することで耐食性が向上し、橋全体の長期健全性を確保。
