技術審議会
長期維持管理技術委員会(平成28年度 第1回)
平成29年 1月5日

維持管理計画に係るマネジメントシステム
高度化検討状況(RC床版損傷状況)

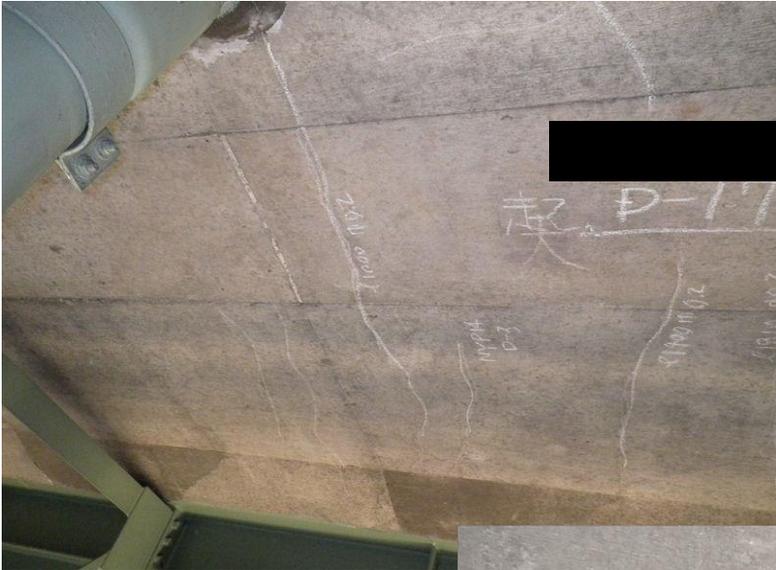
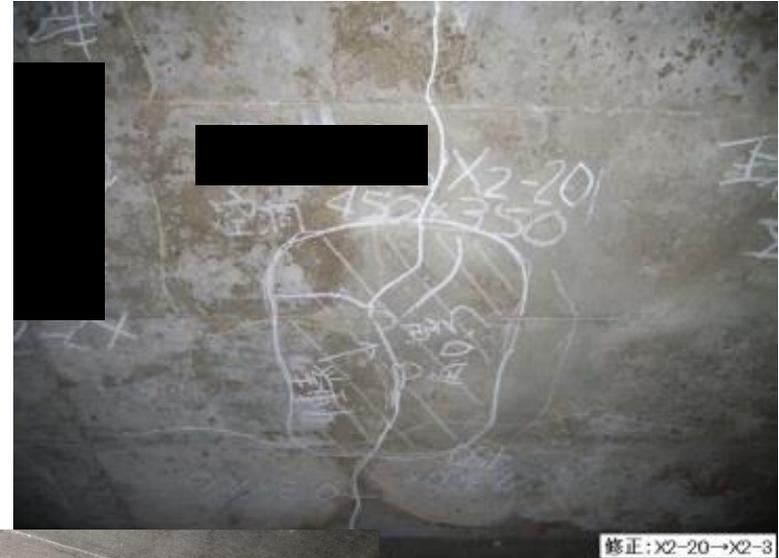
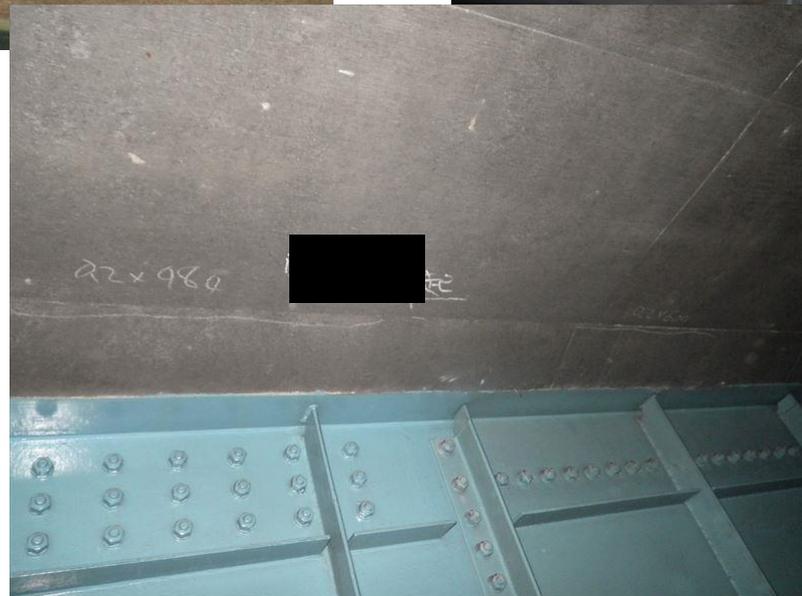
□ 未補修床版：ひびわれ線状

- ① 線状のひび割れは1973年以前竣工の床版で卓越し、鋼板補強の増加に伴い、減少する。
- ② 1974年以降竣工の床版については、経過年数とともに、ゆるやかに増加する。

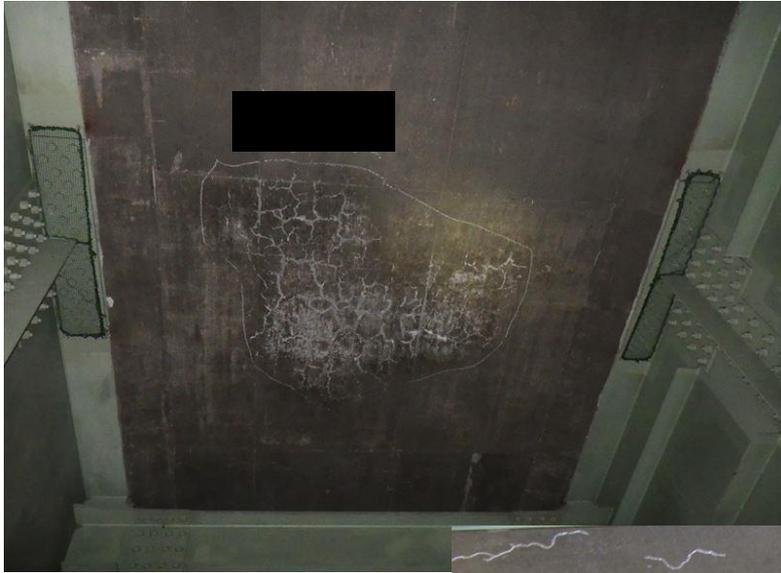
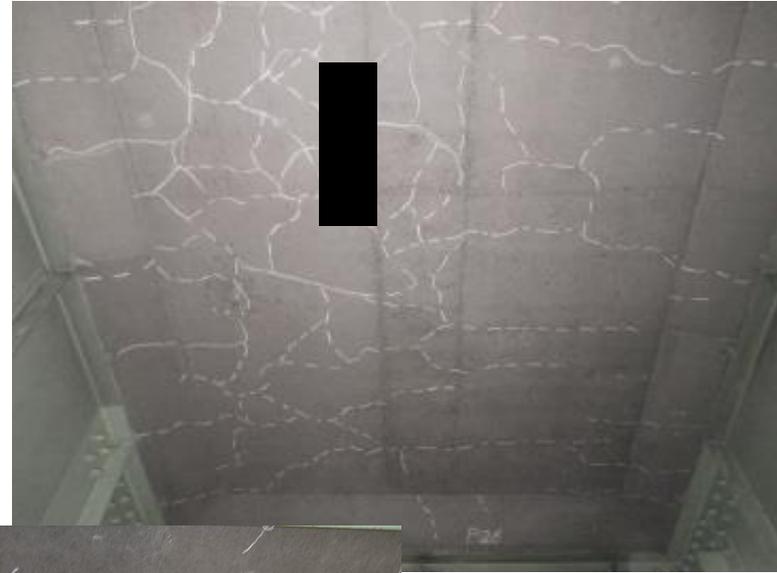
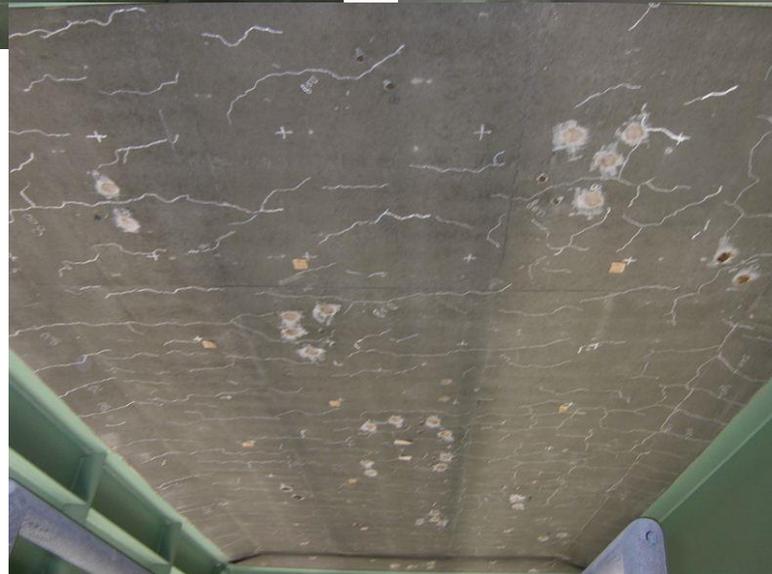
□ 未補修床版：ひびわれ亀甲状

- ① 亀甲状ひび割れも線状ひび割れと同様に、鋼板補強の増加に伴い、減少する。

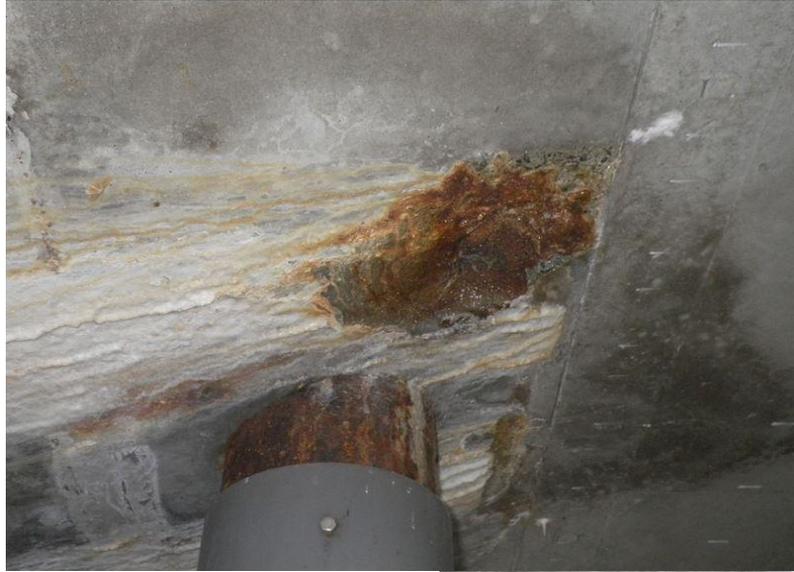
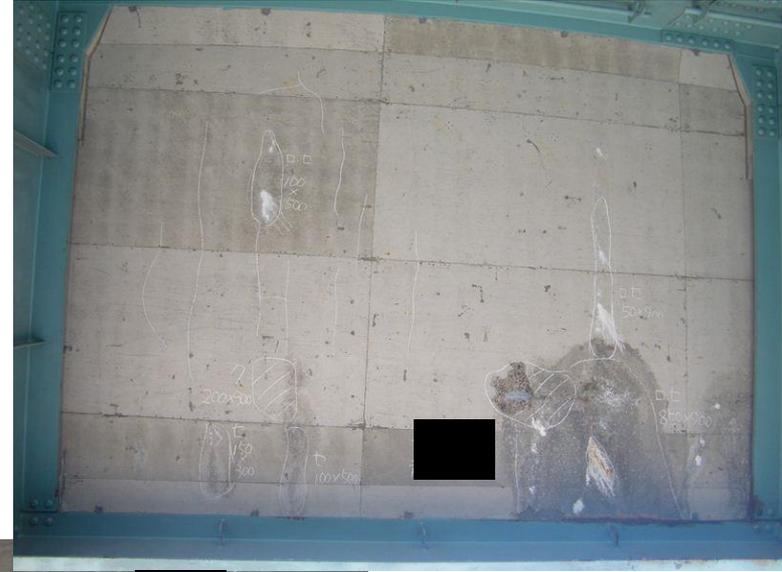
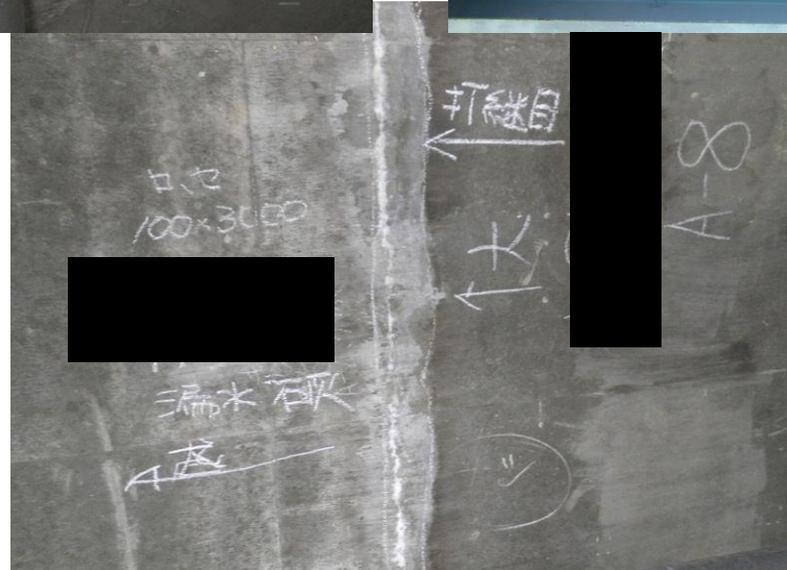
□ 未補修床版：遊離石灰

- ① 遊離石灰は2つのピークがある。
- ② 1つ目は概ね1973以前竣工の構造物の損傷であり、2つ目は1974年以降竣工の構造物の損傷である。
- ③ 前半のピークは鋼板補強に伴い減少し、後半のピークは経年劣化によるものと考えられる。

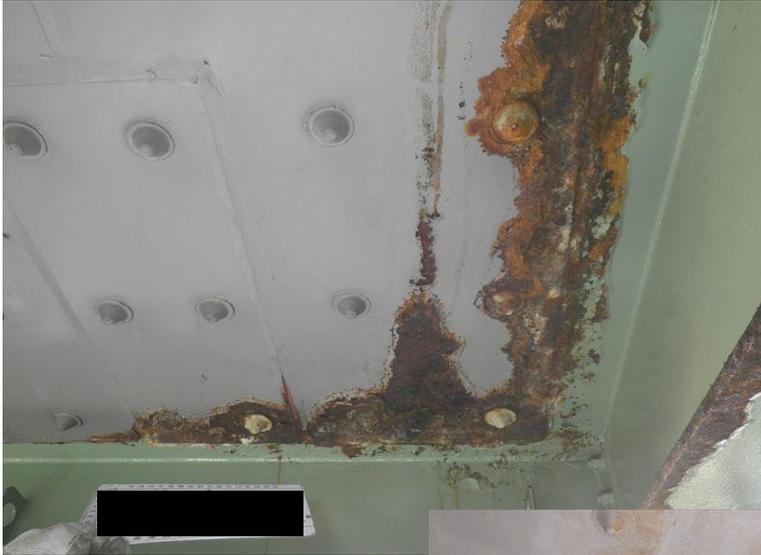
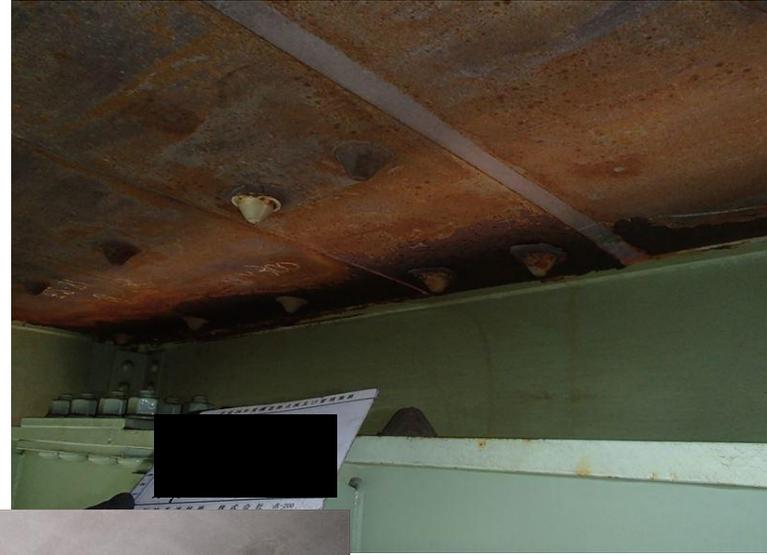
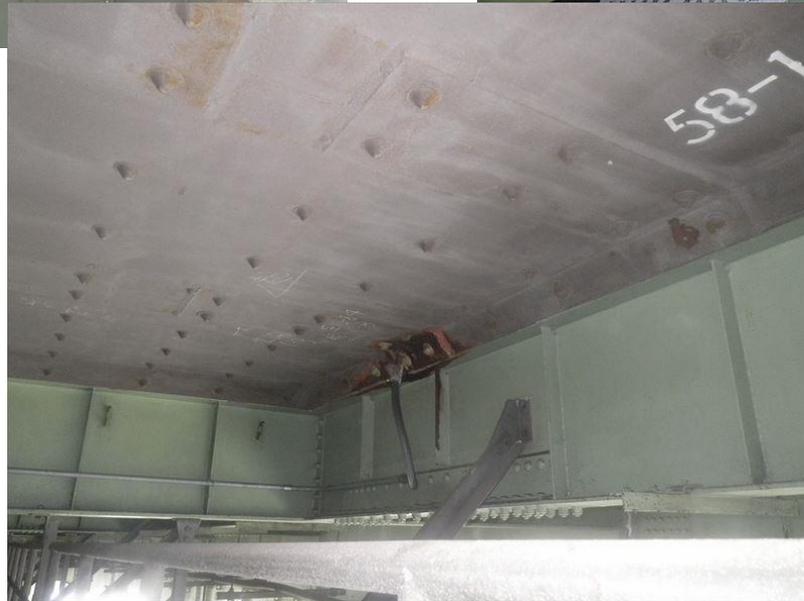
□ 補修済床版：さび発生

- ① この損傷は路面からの漏水が床版内のひび割れを通して鋼板にさびを生じさせていると考えられる。
- ② 平成7年にみられるピークを除き、鋼板の増加とともに損傷が増加している。
- ③ 交通荷重による疲労によって、鋼板補強後もRC床版に損傷が継続して発生していることを示唆する。
