資料—No.4

技術審議会  
長期維持管理技術委員会(平成28年度 第2回)  
平成29年 3月 27日

# 大規模更新事業の状況報告

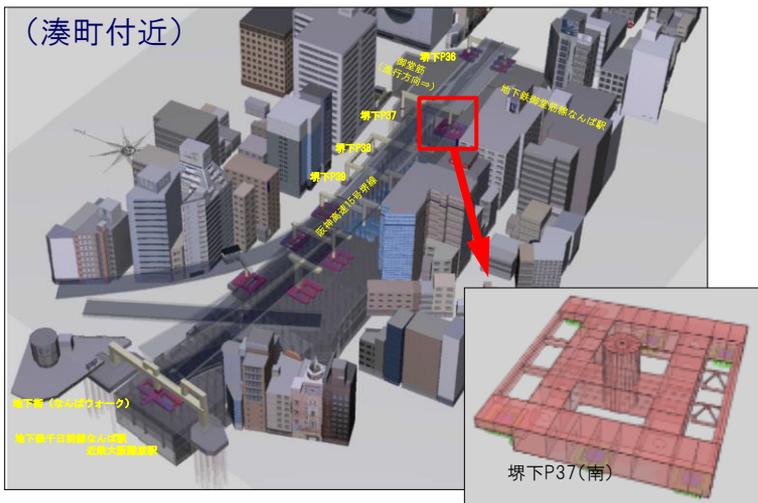
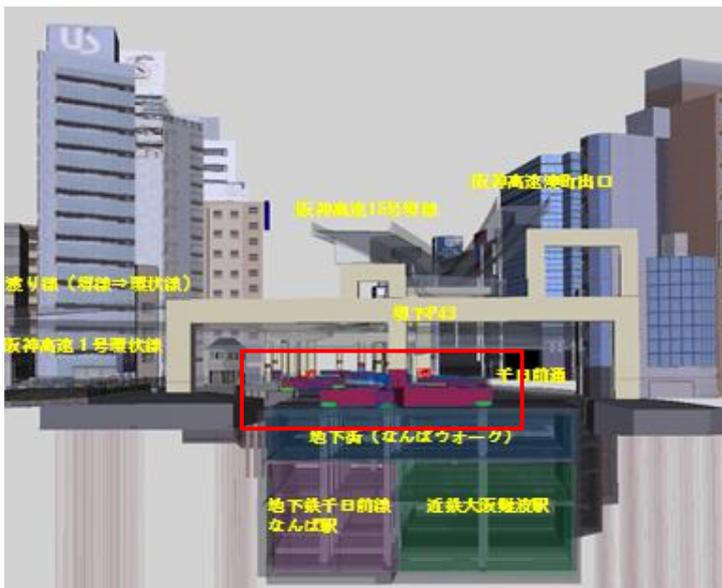
基礎直下に地下街や鉄道が重なり合う立地を考慮して、構造物を軽くするために採用した鋼製基礎が、地下水の上昇により腐食が進行。

- 当該区間は、高速道路の荷重がフーチングの支承から地下街函体の壁柱又は中柱に直接伝達される構造であることから、フーチング構造が複雑となる箇所については、軽量化も加味し鋼製フーチングを採用。（7橋脚, 9基）
- 地下水などの浸入により腐食が進行していることから、抜本的な腐食対策として、コンクリート製に取り替え。

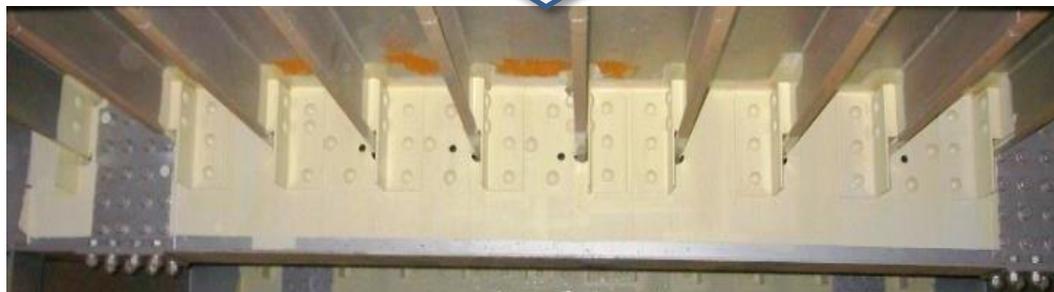
2003年に鋼床版でき裂が発見、それ以降も発生

○これらのタイプについては、目視点検の結果、一部に塗膜割れが見受けられた。

⇒ これらについて磁粉探傷試験を実施した結果、**き裂の発生・進展なし**

2010年には、予防保全として箱桁内全交差部にあて板補修  
 き裂先端は、ストップホール、もしくは先端の削り込み

○H22の当て板補修(予防保全も含めて施工)が効いていると思われる。

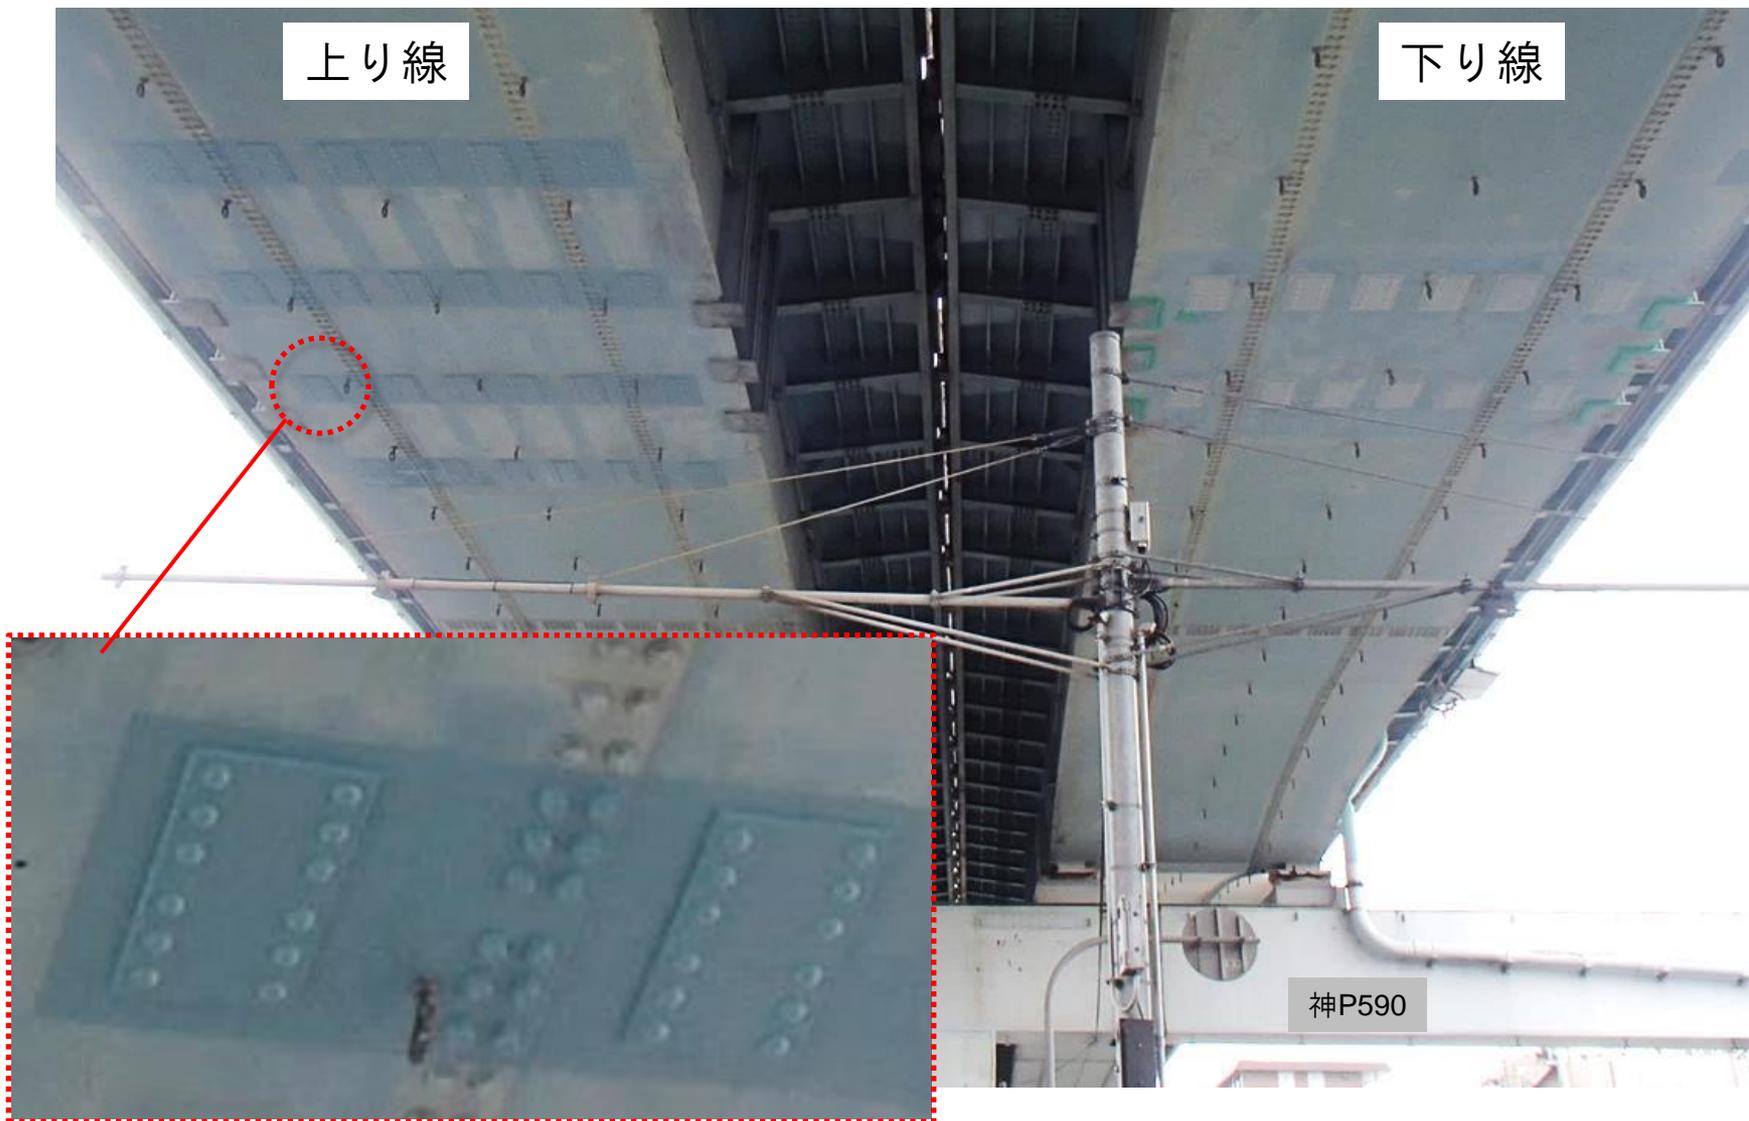
神P590

主桁下フランジと補強縦リブ（震災復旧時のジャッキアップ用）の溶接部から発生するき裂に対し、平成23年度にストップホールによる措置を実施（11箇所）している。この度、平成28年度の点検で同様のき裂が、新たに発見（25箇所）された。

- ・ 既存のものも含め、S590だけに集中している。

※当該箇所は、他の箇所と比較して「支間中央寄り」となっており、正負交番応力が発生する位置となっている。

- ・ 主部材である下フランジにき裂が入るため特に注意が必要。

当て板補強（神S590）＜施工後の状況＞

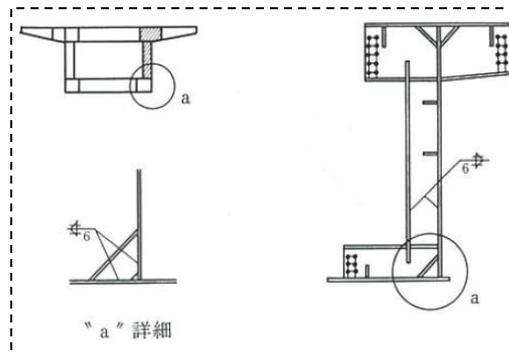
(コーナープレートの概略図)

○昭和59年<供用後16年>

- ・コーナープレート溶接部に割れが発見された。
- ・活荷重に加え、溶接施工時の変形拘束による過大な応力によるものと考えられる。

○昭和60年

- ・この応力を解放するため、横リブ付近のコーナープレートをガス切断により撤去した。
- ・撤去後は、防錆のため鋼板（フタ）をボルト留めし、シールされている。

○平成22年にも同様の補修を実施している
