技術審議会
長期維持管理技術委員会(平成30年度 第1回)
平成30年 11月 5日

大規模更新事業の状況報告 ～湊川付近～

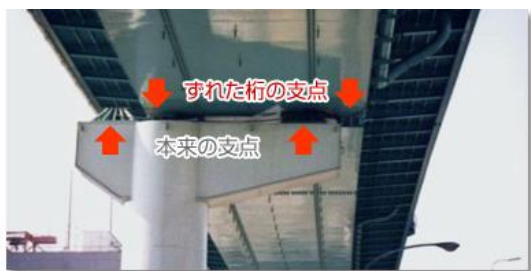
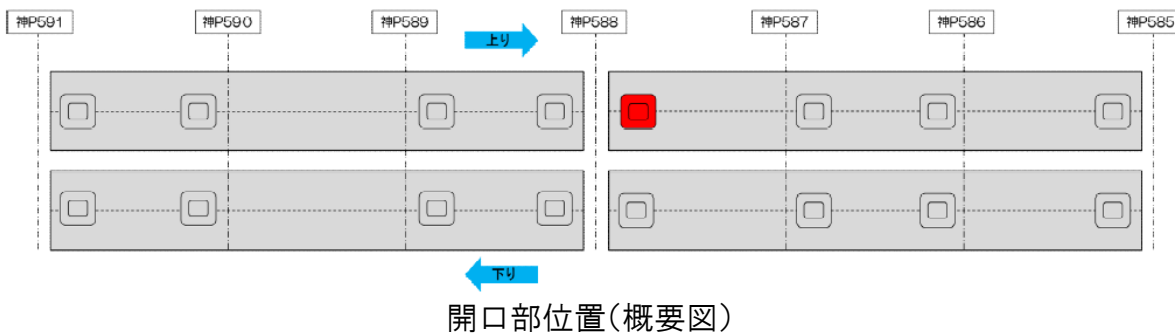
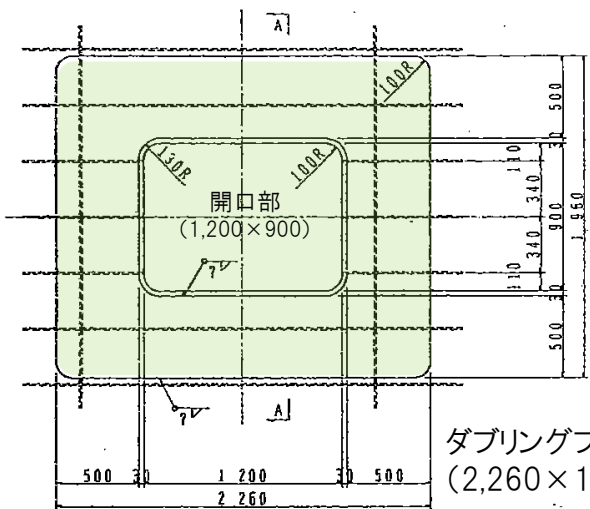
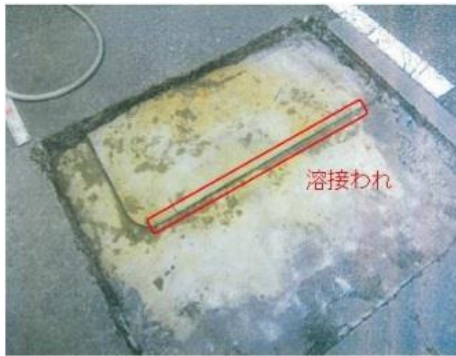
④ デッキプレート開口部 【震災時の部材搬入用開口部】

- 震災復旧工事における部材搬入のため、デッキプレートに開口部を設置。
(上下線各8箇所、合計16箇所)
⇒ダブリングプレートデッキプレートにすみ肉溶接して復旧。
- その後、同一箇所で頻りに舗装のポットホールが発生。
⇒調査の結果、ダブリングプレートとデッキプレートのすみ肉溶接部に溶接割れを確認し、平成21年に当て板補修。(1カ所)
- その他の15箇所は部分補修を実施。

開口部位置(概要図)

ダブリングプレート (2,260×1,960)

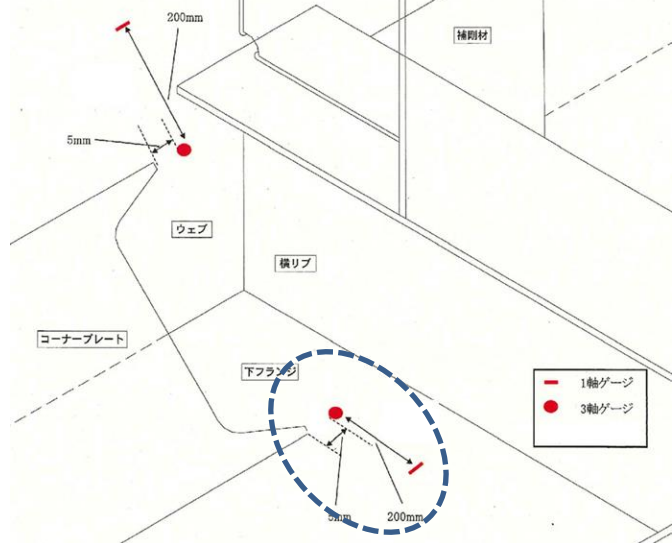
ひずみゲージの貼付位置

- き裂発生部位での発生応力を確認するため、実橋にて72時間の応力頻度計測を実施。
- 右図は各径間の支間中央での下フランジ発生応力。
- き裂発生部位では、活荷重の走行に伴い発生応力が大きくなることを確認。
- 活荷重走行に伴う主桁作用による応力振幅の低減は、き裂発生の抑制に一定の効果が見られる。
