# 大規模更新事業の状況報告（京橋付近）

阪神高速道路株式会社

2022年 3月 29日

# 1. 3号神戸線 京橋付近の大規模更新事業の概要

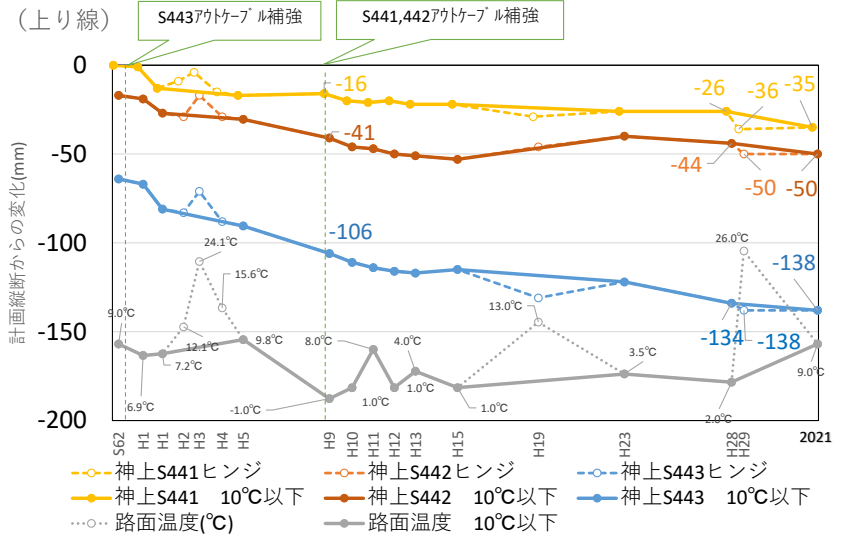
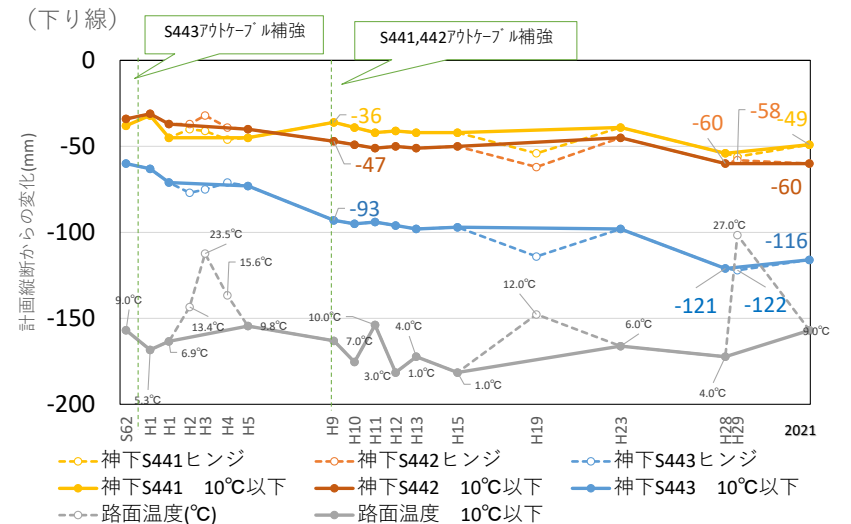
- 神S443 ヒンジは、沈下量が大きく、沈下継続の様子。
- 神S442、神S441 ヒンジ部は、ケーブル補強後、僅かに沈下。

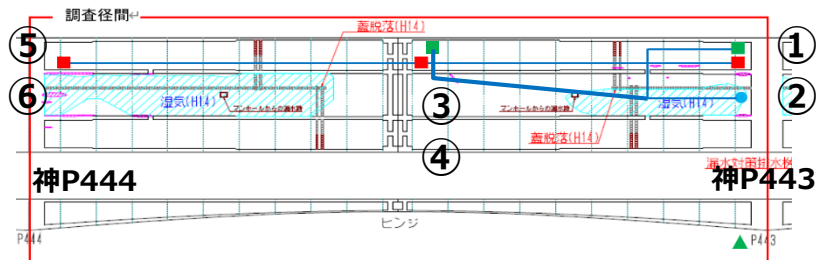
水分センサの設置深さは、  
表面から10cm程度

- 測定期間中の箱桁内部から、計測したコンクリートの含水率は1.1~3.5%。
- 外部湿度、箱桁内湿度の変動による影響は少ないと考えられる。
- 桁間中央は、ヒンジ部に伸縮装置があり、そこからの漏水による影響も考えられる。
