支承の損傷内容と要因の推定

大阪管理部 保全第二課 白野弘明
阪神高速道路管理技術センター 山崎信之

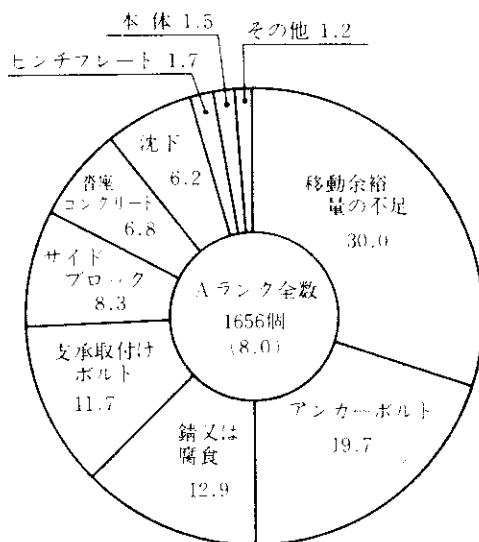
図-1 Aランク全数に対する損傷項目別比較

定した 1,656 個に対する損傷項目の内容を図-1 に示す。図-1 から損傷の内容は移動余裕量の不足が特に多く、次いでアンカーボルトの損傷、錆、腐食、支承取付けボルトの損傷、サイドブロックの損傷の順になっている。これを路線別に分析したもののが図-2 (a~i) である。このうち東大阪線 (c)、湾岸線 (h)、松原線 (i) では損傷率が非常に少ない。

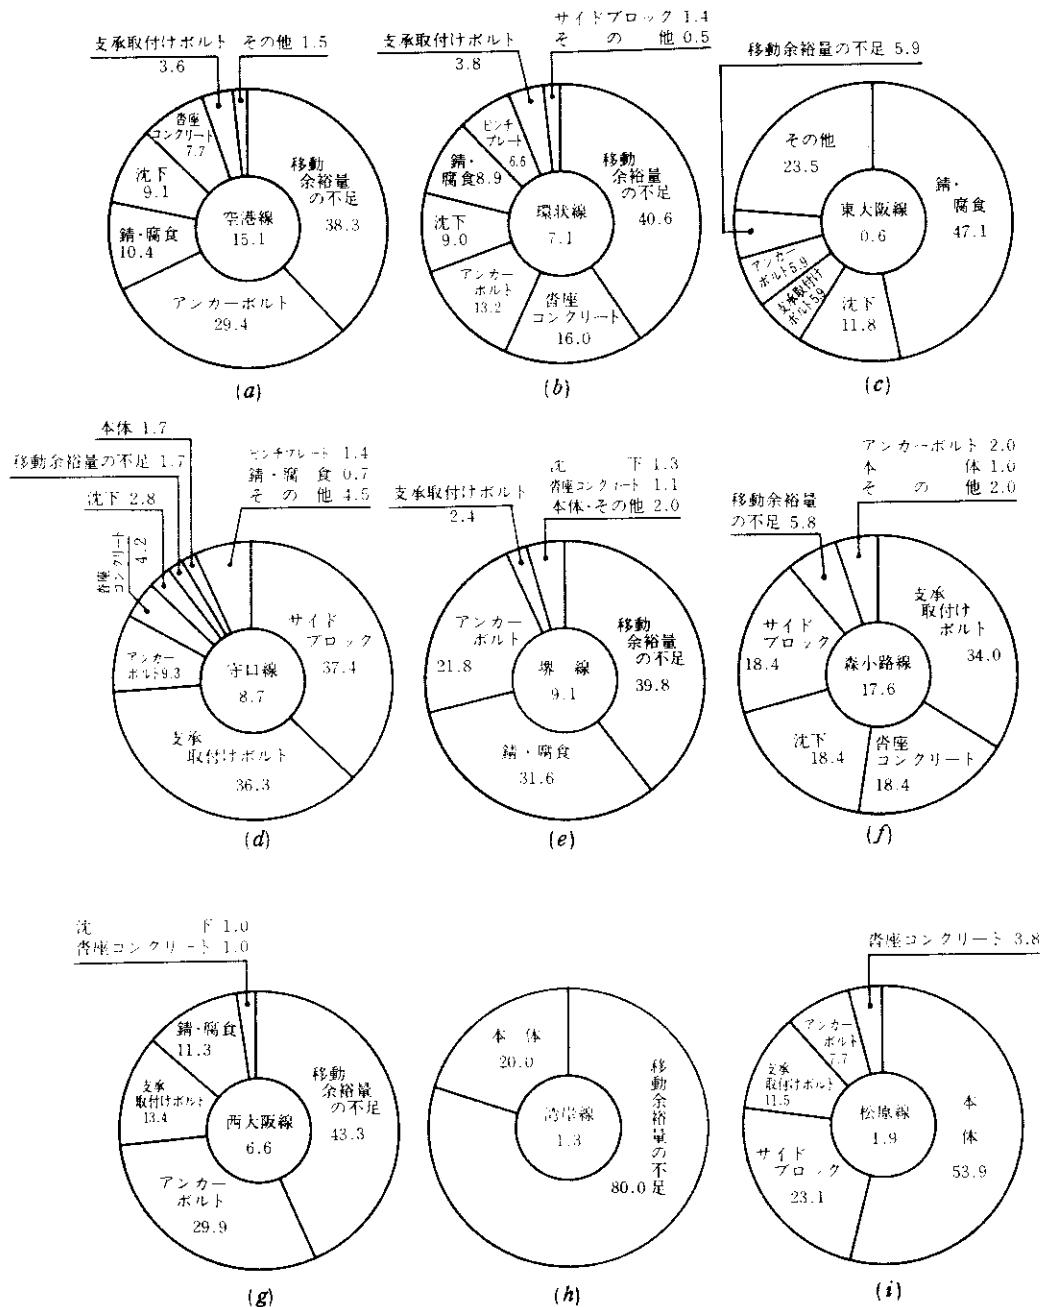
図-2 別線別の損傷項目内容

比較的損傷率の高い 6 路線のうち、守口線 (d) と森小路線 (f) ではサイドブロックの損傷(写真-1)と支承取付けボルトの損傷(写真-2)が多い。これは特に 1 本ローラー支承に見られる損傷であり、この要因が移動余裕量の不足(写真-3)によるものと思われる。

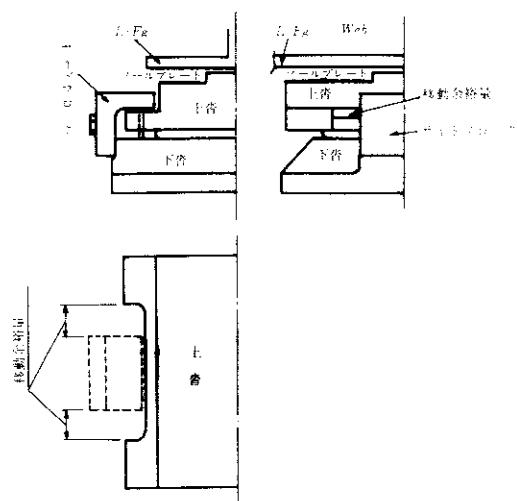
図-3 移動余裕量位置

ボルトの破断は1本ローラー支承の上杏取付け
ボルト(写真-2参照)およびサイドブロックの
セットボルト(写真-1参照)に多く見られる。
これは支承の移動余裕量不足が直接的な要因と考
えられる。しかしながら後述する施工的な誤差
(アンカーボルト箱抜き位置の誤差など)もある
ことを考慮したボルトの設計、あるいは移動制限
装置の位置などの検討が必要と考えられる。最近
使用されている支承では移動制限装置の位置に配
慮し移動余裕量の面で対応がなされているものも
ある(図-3参照)。
