# 高速湾岸線コンクリート構造物の塩害対策

工務部 設計課 古池正宏  
同部 同課 堀江佳平

## 要 約

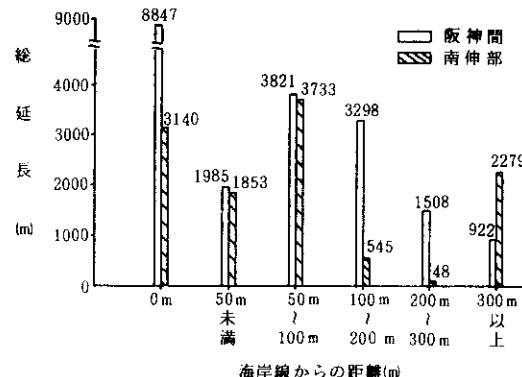
図一1 海岸線における海岸線からの距離分布

海岸線からの距離は道路軸に直交する方向で路線中心から海岸線までの最短距離で表した(図一1)。路線は埋立地と水路を縫うような形で計画されており海岸線までに水路が存在するような場合は水路までの距離とした。また将来埋立が計画

されている場合でも現状の海岸線までの距離とした。大部分の構造物は海岸線から200 m以内に位置しており、指針案によれば何らかの塩害対策が必要な区域となっている。しかし水路、運河に面した地域については埋立地によって海からの影響が緩和される事も考えられる。

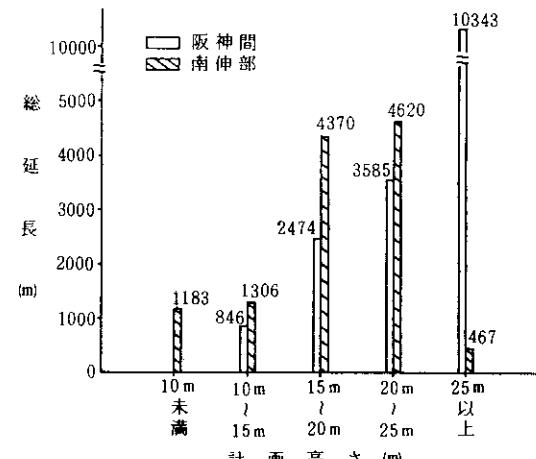
図一2 海岸線における計画高さの分布

海岸線計画高さの分布を図一2に示す。埋立地での地上高さは15~20 m、海面上で20~30 mであり、上部工が飛沫帶に位置するようなケースは少ない。

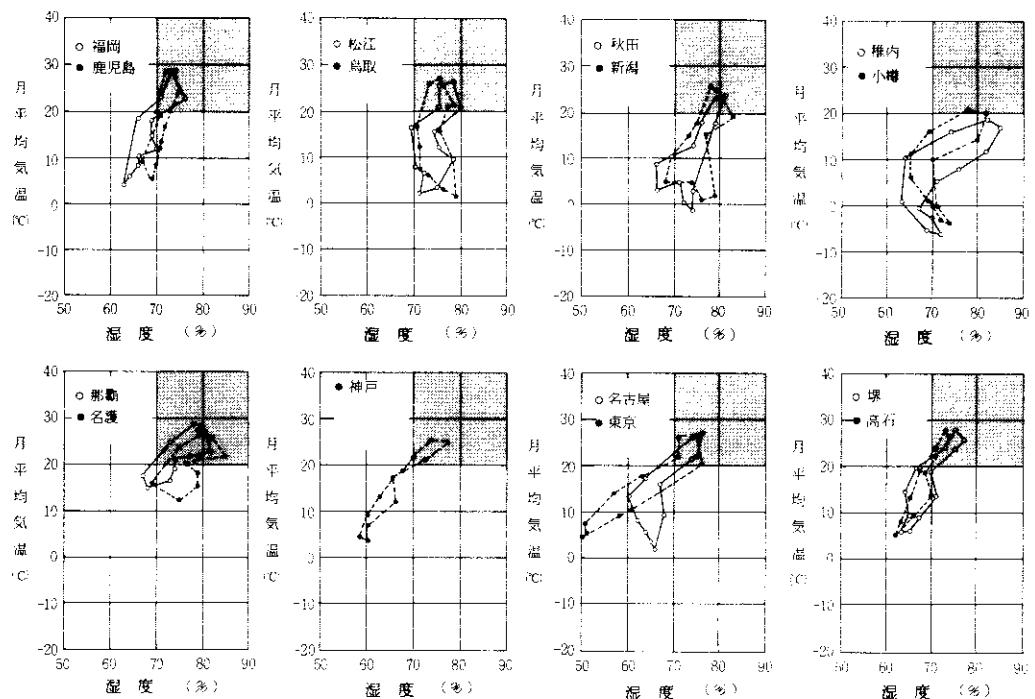
図-3 溫度-湿度相關図

図-3は、神戸、堺、高石において測定された昭和55～57年度までの3年間の月平均気温と湿度との関係を全国主要都市や塩害環境の厳しいとされている個所での関係と比較したものである。同図では腐食環境の厳しいといわれている気温20°C以上、湿度70%以上の範囲を特に明示してあるが、大阪湾沿岸域では年4回がこの範囲に含まれている程度である。

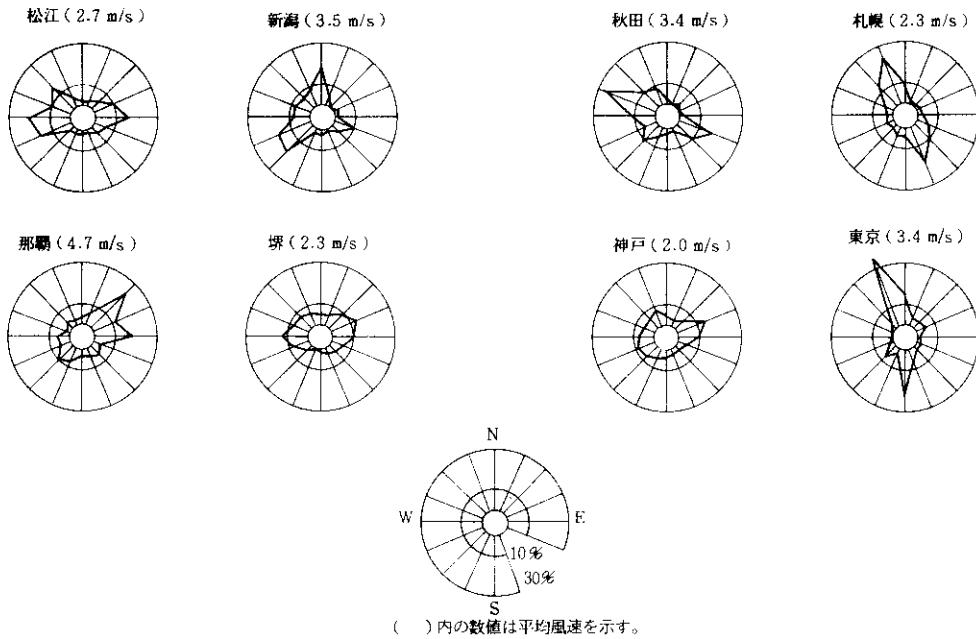
図-4 風配図

神戸、堺で昭和55年度から3年間の風向記録を月別の平均値から平均的な風配図を求め全国の主要個所での風配図と比較したものが図-4である。同図には年間平均風速もあわせて表示した。神戸、堺とも海からの風の吹く頻度は小さい。

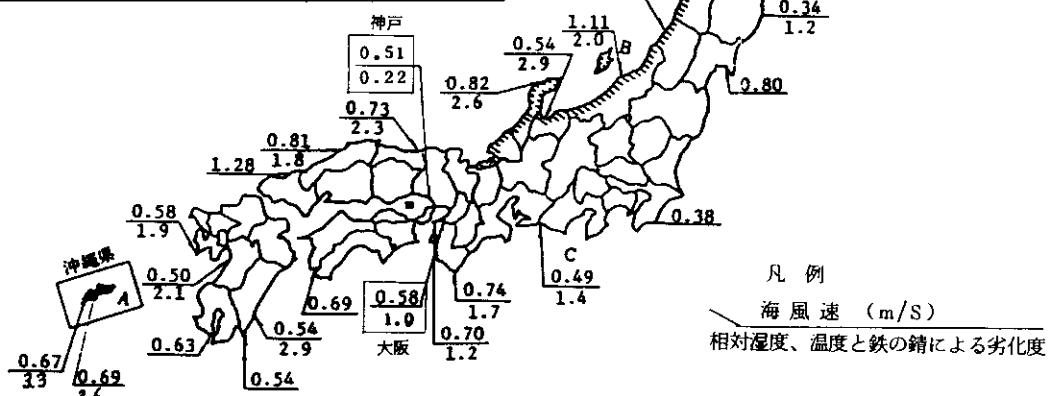
図-5 各地域の海風速及び相対湿度、温度と鉄の錆による劣化度

上述の気温と湿度の関係からブルックの式<sup>(10)</sup>による鉄の錆による劣化度を計算するとともに海風速を計算して全国主要地点との比較を行った。海風速は次式<sup>(3)</sup>より求めた。(図-5)

これによると大阪湾沿岸域は鋼材腐食に関しては海洋環境は平穏で塩害損傷度が低いと判断される。

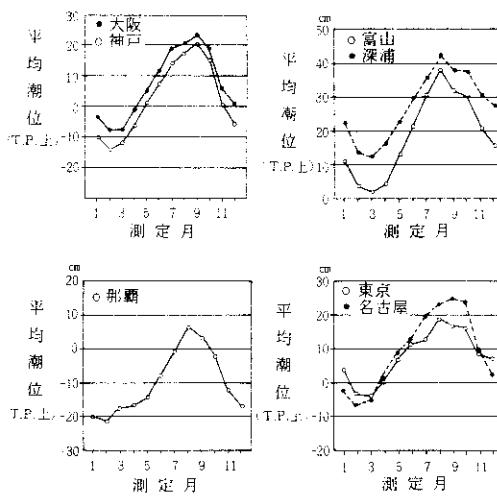
図-6 潮位変化

大阪、神戸と全国主要地点での月平均潮位の年間変動量を表したものが図-6である。潮位はTPを基準としている。大阪湾の年間変動量は約30cm、平均潮位が10cm前後であるのに対して日本海岸の方が大きい値を示している。

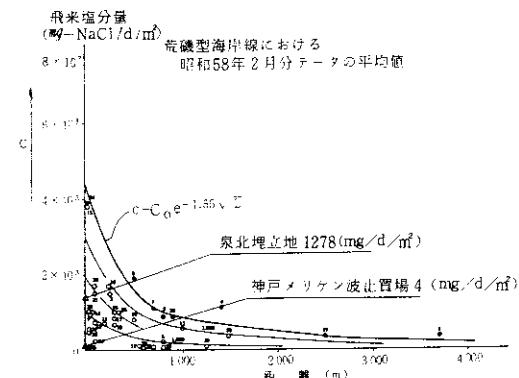
図-7 飛来塩分量の比較

図-7は新潟県下の海岸（荒磯型）における飛来塩分量の測定結果<sup>[8]</sup>に両地点で測定された平均値（12月）を記入したものである。泉北での測定値がやや大きいものの、両地点ともに海からの影響は日本海側に比べて小さいと言える。

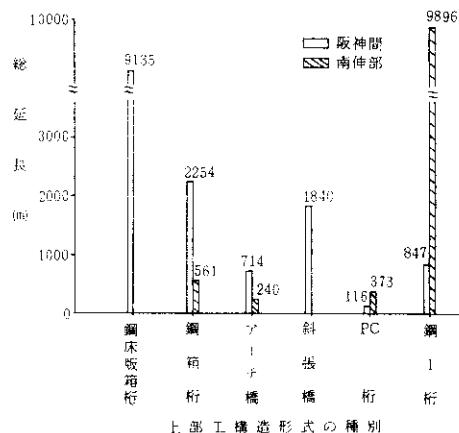
図-12 湾岸線における上部工型式の分布

図-12は上部工をその型式別に延長距離で整理したものである。湾岸地域での地盤、用地条件を反映して阪神間では鋼床版箱桁が、南伸部では鋼I桁が大部分を占めており、RC高欄と床版が主な対策対象となる。
