補助部材を用いたバイパス工法による鋼 I 主桁補修

大阪管理部 調査設計課 河野 紀利
保全施設部 保全技術課 中村 一平
大阪管理部 調査設計課 藤井 康男

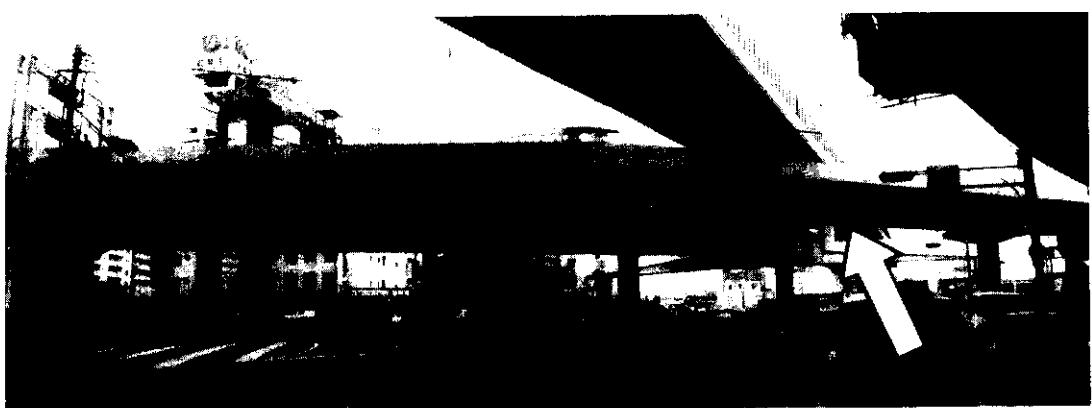
写真-1 周辺状況（施工前）

対象橋梁は、大阪市浪速区湊町1丁目付近の環状線の環S-413号で、2径間連続非合成桁のうちの1径間である。(図-2, 図-3および写真-1参照)

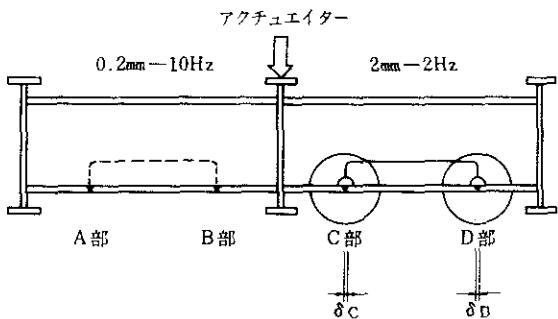
図-11 溶接箇所図(B実験)

図-11に示す溶接箇所のうち左側のスパン(振幅0.2mm、振動数10Hz)では比較的振動の影響が小さく、溶接作業は容易であった。これに対して右側スパン(振幅2mm、振動数2Hz)においては振動の影響が大きく作用し、予想以上に溶接作業が困難であった。したがつて、ここでは、主として2mm-2Hzの振動下で溶接した右側スパンについて考察する。

- 1層目のアークスタートが振動の影響でスムーズに発進しない場合があった。
- 電流が90A(棒径3mmφ)で最適な運行がえられたが、振動の影響によりアーク切れが生じた。
- ルートギャップは2.7mmであったが裏波は形成された。

D点部の溶接においては、C点部より振動の影響は少なかつたが、C点部の溶接により収縮し、

ルートギャップが3mmから5mmに拡大した。このため3mm ϕ の溶接棒では溶接不可能となり、両面の開先部に肉盛溶接を施した。

図-11に示すA点部、B点部における溶接状態は良好であったにもかかわらず、D点部では通常の溶接ができなかったので、C点部の溶接状態を詳細に検査した。

静的実験の結果、バイパス工法の有効性が確認された。さらに、溶接部の収縮により新部材に主桁応力が再び導入されることが判明した。しかし、振動下の溶接施工においては、初層部で融合不良、割れ等の欠陥が避け難いことも判明した。このため、これらの欠陥を排除すべく、次のように対応することとした。

- (1) 主桁の振動の影響をできる限り少なくする。
- (2) 開先形状をXにし、ガウジングにて欠陥層を除去する。
- (3) ルート間隔を最大1.0mmとする。
- (4) 溶接線と交差するウェブにスカラップ（R 40mm）を設け、溶接作業にリーバース方式を採用する。
- (5) エンドタブを設ける。

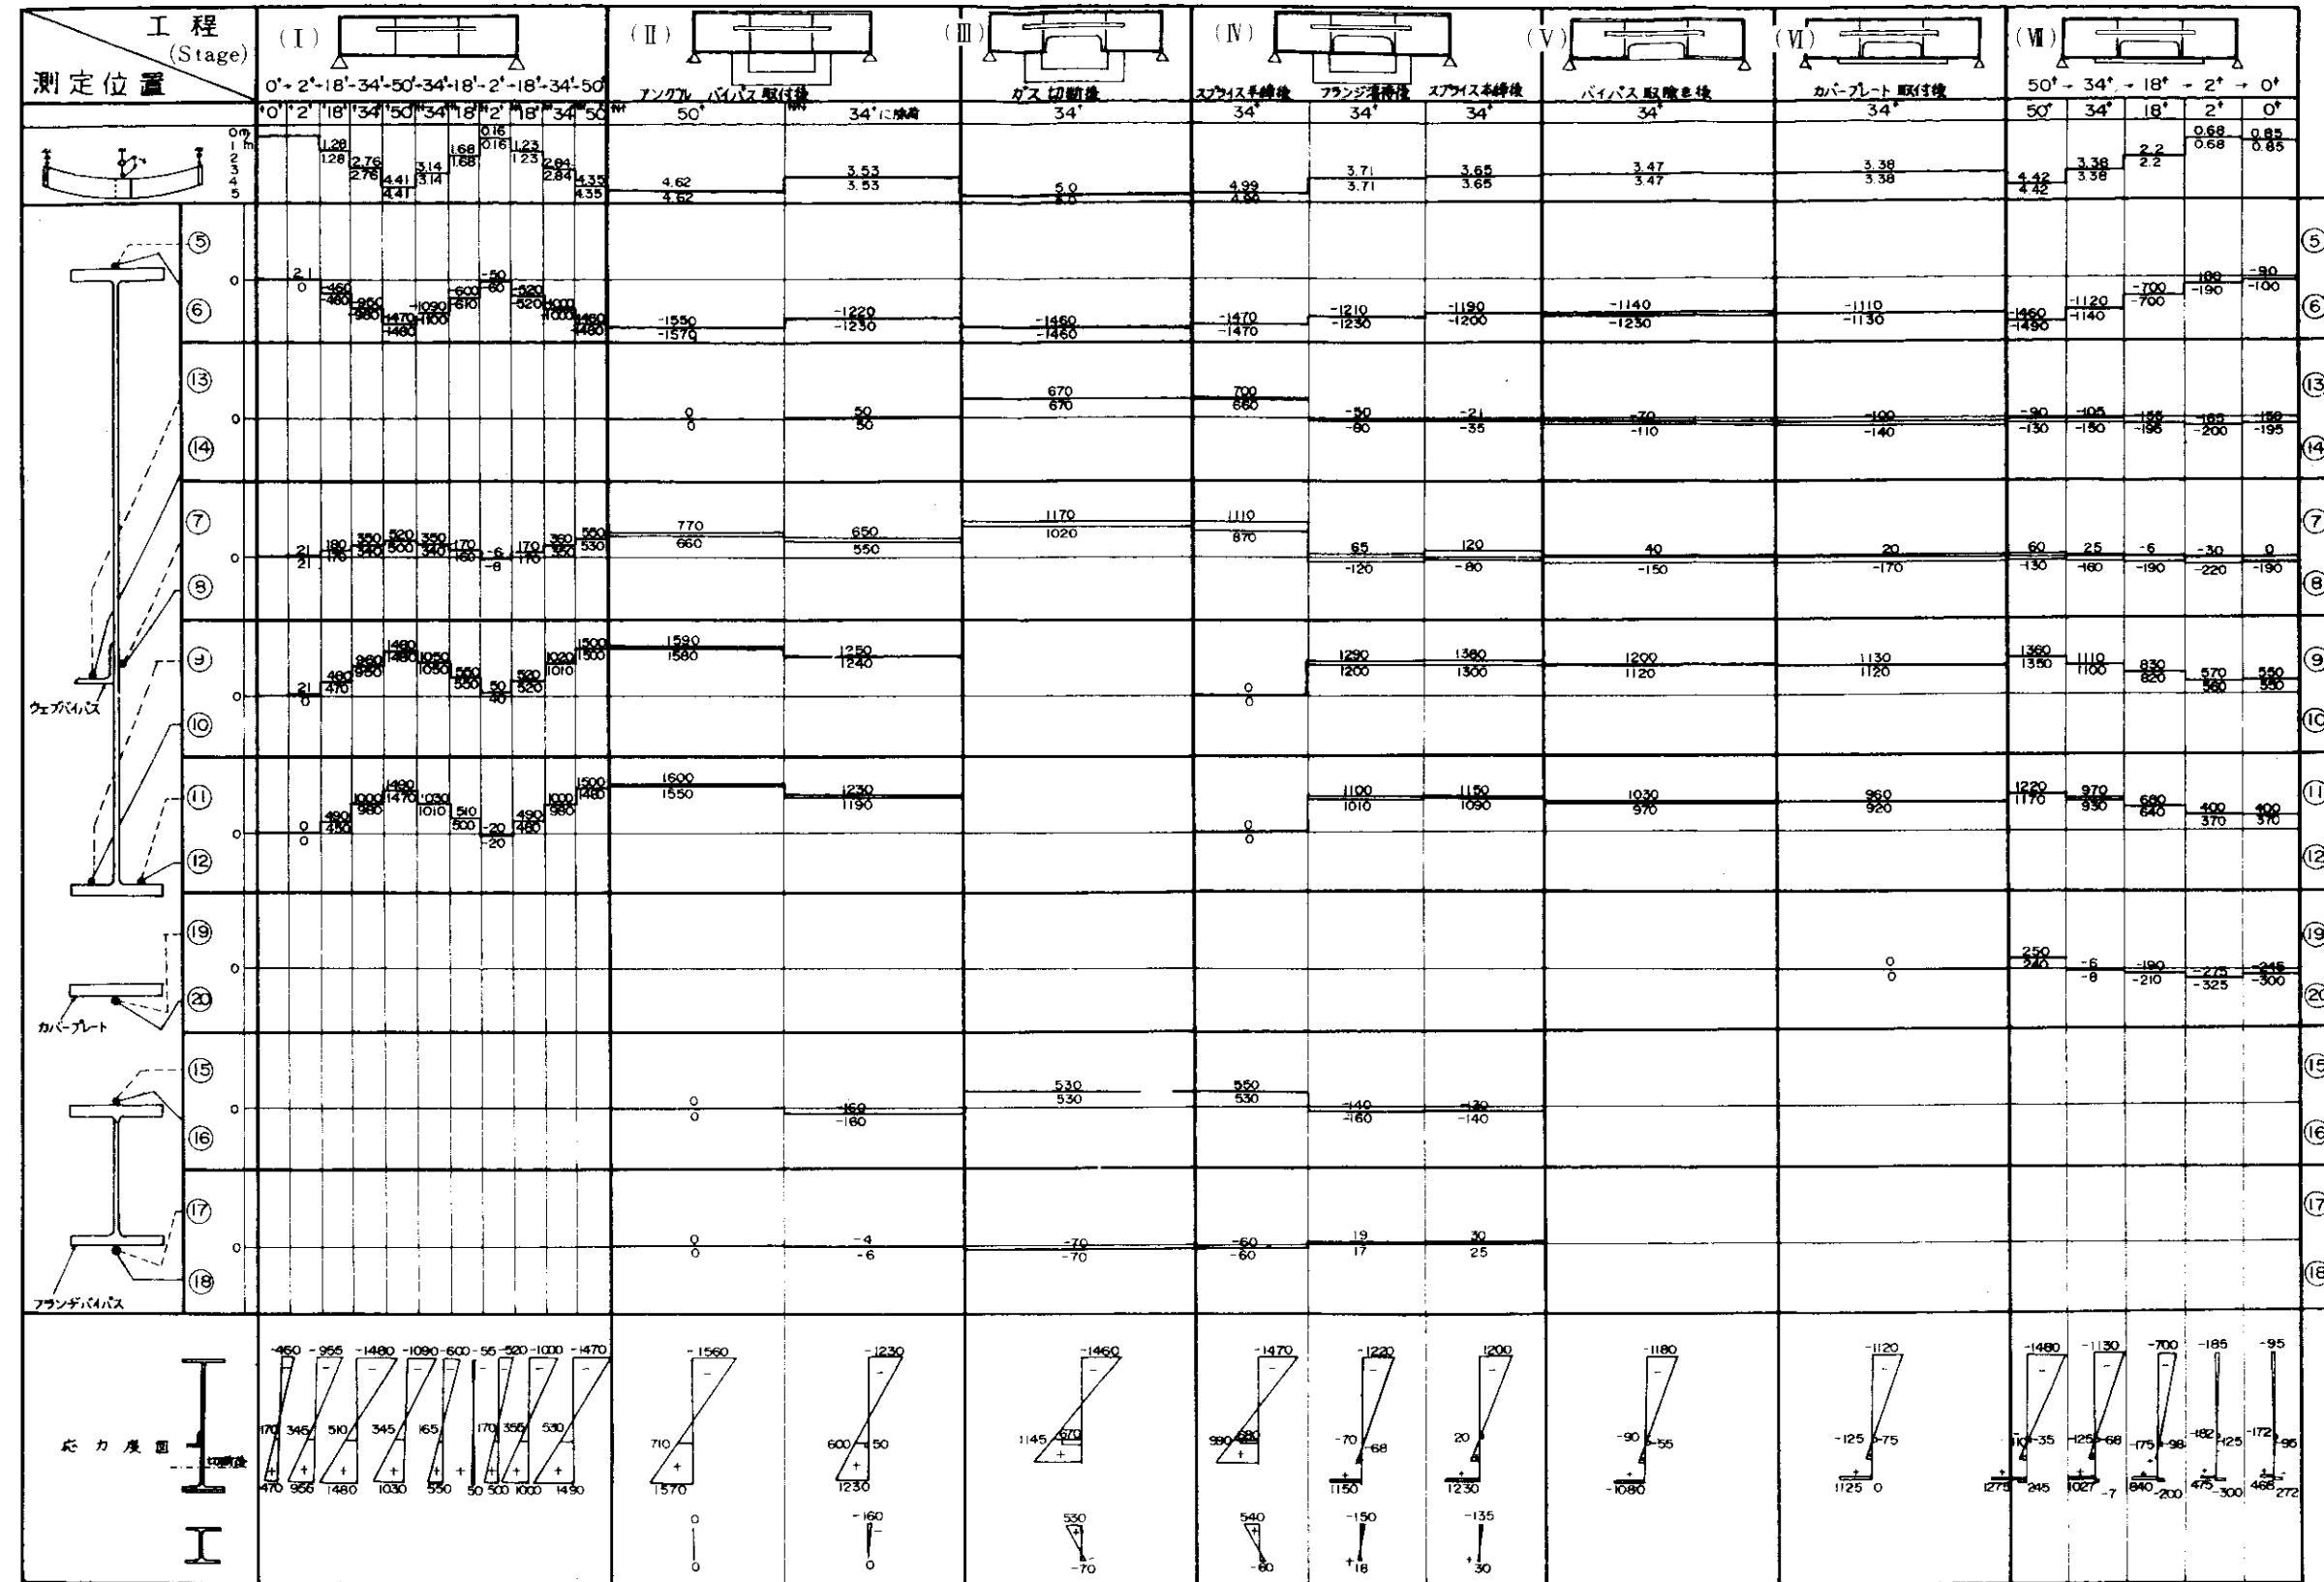
図-10 バイパス実験に於ける応力変化グラフ

A実験で得られた各段階の応力変化を図-10に示す。以下に各実験工程において確認された性状を示す。

ガス切断時のたわみは、50 t 載荷時で 5.0mm であり、上フランジの応力は $\sigma = -1460 \text{ kg/cm}^2$ と切断前より約 $\Delta \sigma = 200 \text{ kg/cm}^2$ 増加し、ウェブの応力も約 500 kg/cm^2 増加した。この時点でバイパス材の応力も大きく変化し、ウェブに取り付けられたバイパス材の応力は $\Delta \sigma = 620 \text{ kg/cm}^2$ 大きく

応力の変化状況について観察すると、上フランジ部応力は $\sigma=-1220\text{kg}/\text{cm}^2$ と約 $\Delta\sigma=250\text{kg}/\text{cm}^2$ 減少し、ウェブ部においても $\sigma=-70\text{kg}/\text{cm}^2$ と約 $\Delta\sigma=1000\text{kg}/\text{cm}^2$ 減少した。反対に、下フランジ部の応力は、溶接前の $\sigma=0$ が突然に $\sigma=1200\text{kg}/\text{cm}^2$ の値を示した。また、バイパス材の応力は、ウェブ部で $\sigma=-50\text{kg}/\text{cm}^2$ 、フランジ部で $\sigma=-160\text{kg}/\text{cm}^2$ と切断前に近い値にもどつていた。

① ガス切断前後の主桁の応力状態を比較すると、バイパス材には切断された部材の主桁応力が転嫁されている。

③ フランジ部の溶接施工前後の変化から、溶接によってバイパス材より転嫁された主桁応力が新部材に伝達される。これは溶接部の冷却収縮により、新部材に引張力が導入された結果と考えられる。
