# 門型標識柱の損傷と対策

神戸管理部 保全第1課 源野博好

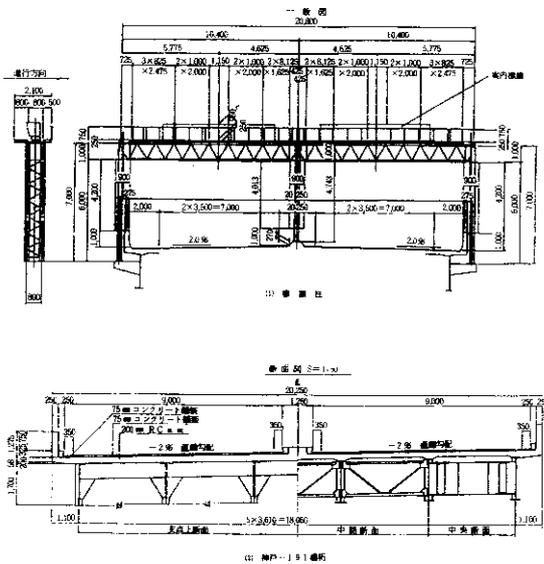
図-2 対象標識柱および橋桁の一般図

計測の対象としたのは神P-191と神P-356に設置される3門柱及び橋桁である。神P-191の橋桁は6本主桁、神-356の橋桁は5本主桁であり、両橋共支間長29.4mの合成橋である。それぞれの標識柱および橋桁の一般図を図2に示す。解析は、現地計測において比較的振

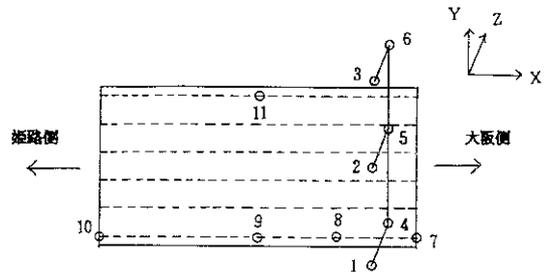
図-3 振動計測点

現状の振動状況を把握するため、対象とする標識柱と橋桁各部に加速度計を設置し振動計測を行った。標識柱および橋桁の曲げ、ねじりの振動モードを特定するため、加速度計は図3に示すよう

に標識柱に6点、橋桁に5点設置した。

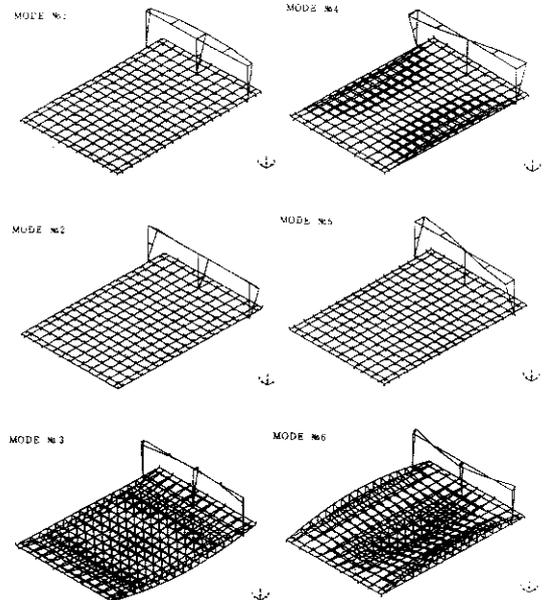
図-8 固有振動モード(神P-191)

耐風解析および交通荷重による応答解析を行う前に、標識柱および橋桁の振動特性把握および解析モデルの妥当性を検討するため固有値解析を行った。標識柱は梁要素でモデル化し、橋桁については、主桁、対傾構、横桁を梁要素、床版を板要素でモデル化した。固有値解析は、応答解析に用いたすべてのモデルについて行った。一例として神P-191実橋の解析結果を図8および表1中

に示す。これらの結果に示すように固有振動数および振動モードともに現地計測結果とよく一致し
