重量物落下事故により大変形した損傷桁の補修

神戸建設部 山手工事事務所
大阪管理部 調査設計課
同 部 保全第一課

要 約

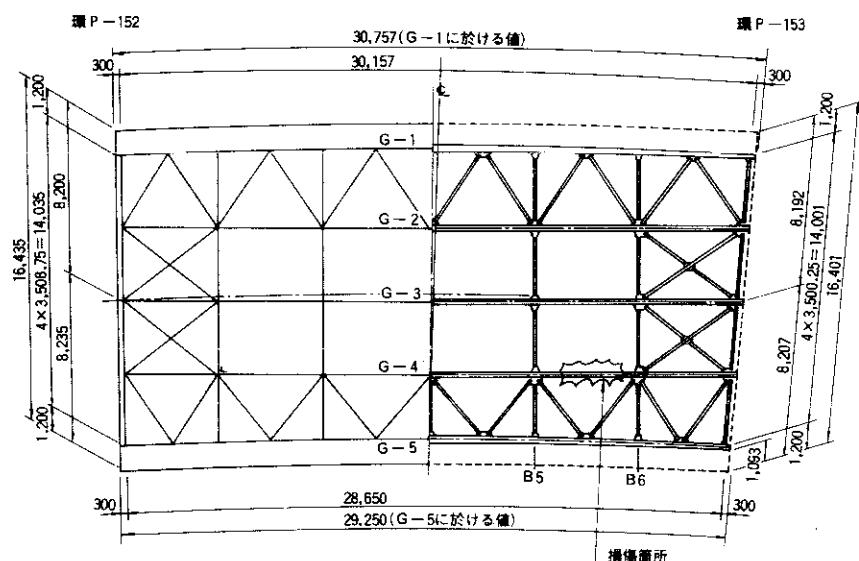
図-1 環S-152 平面図

橋長	30.0m
支間	29.4m
幅員	16.435m～16.401m
主桁高さ	1.8m(5主桁)
対傾構間隔	≈5.0m(但し、端部≈4.5m)
材質	S490A, S400
平面線形	クロソイドおよび円曲線(R=270m間)
形式	鉄筋コンクリート床版(t=18cm)を有する活荷重合成I桁
竣工年月	昭和39年12月
