## バイパス工法による主桁応力の経時変化調査

大阪管理部  
大阪第一建設部  
大阪管理部

### 要 約

平成4年度、路下点検調査により、大阪府道高速大阪池田線（環状線）の本町出路にて、ジョイント部からの漏水に起因すると思われる主桁母材の腐食が報告されたため、「バイパス材を用いた鋼桁補修工法」（以下、バイパス工法という）による補修を行うこととなった。

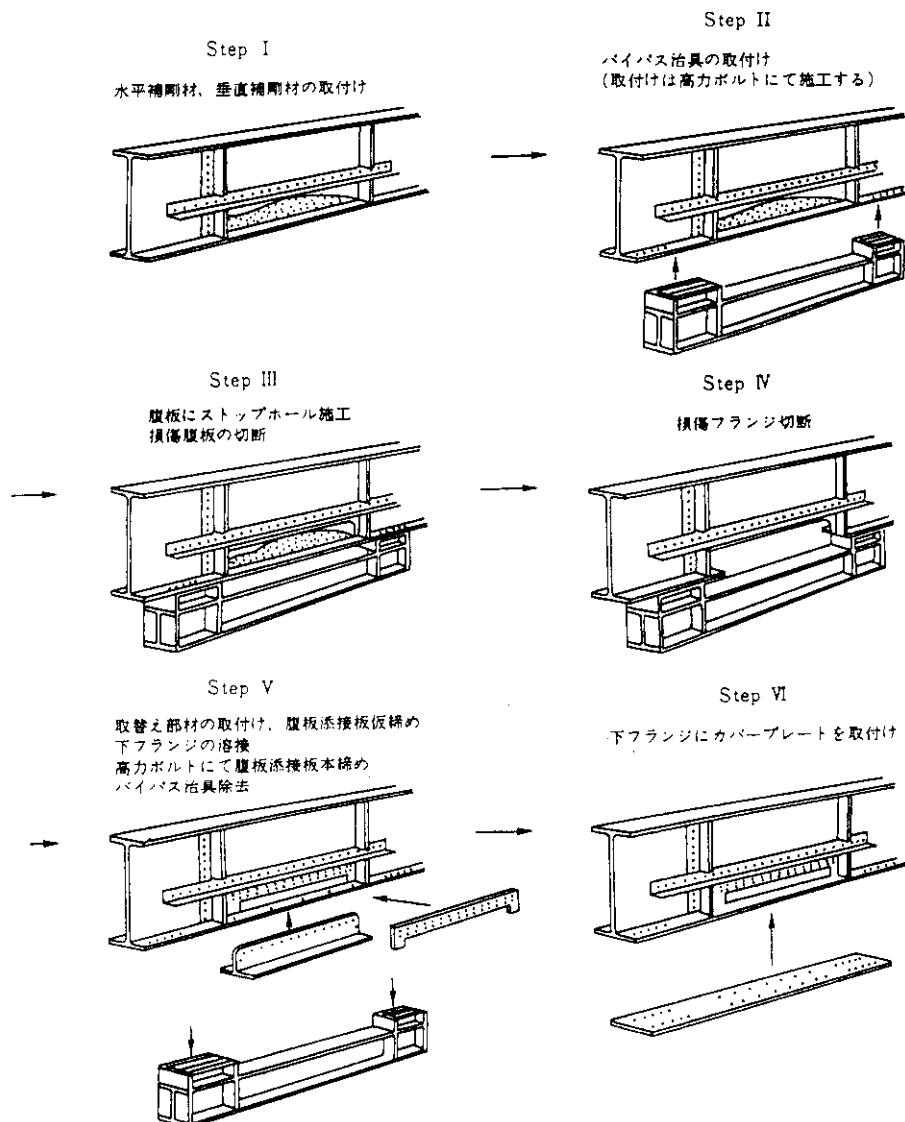
図-1 バイパス工法のフロー

バイパス工法のフローを図-1に示す。本工法は、水平・垂直補剛材の取付けから下フランジカバーブレート取付けまでの6ステップに分けられ、交通車両供用下での主桁切断時の応力をバイパス材によって一時的に迂回させ、この間に主桁損傷部分を切断し、新規部材に取替える工法である。

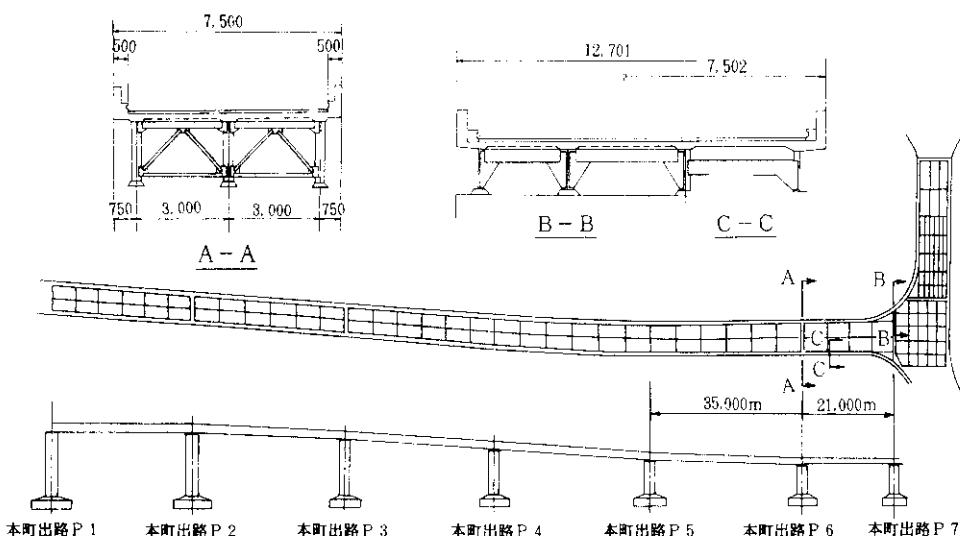
図-3 本町出路一般図

調査対象橋梁となる本町出路（G 5～P 6, G 6～P 7）は、鋼合成分単純 I 桁橋（3 主桁）であり、床版は R.C 床版で鋼板接着による補強が行われていた。

また、対象径間の内 P 5～P 6 間は標準部であるが、P 6～P 7 間は拡幅のため縦横である。

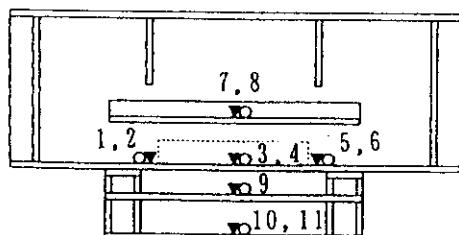
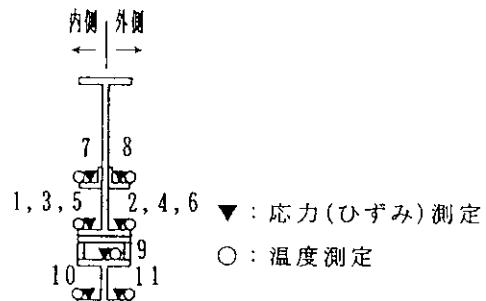
図-4 応力及び温度の測定箇所

調査は各施工段階によっても異なるが、応力測定用のひずみゲージを合計13箇所、温度測定用のセンサーを合計14箇所に取付け、電気信号に変換して記録する。測定箇所は、以下のとおり（図-4参照）で行った。

①水平補剛材	2箇所	測点 (7, 8)
②主桁下フランジ	6箇所 (損傷切断箇所2箇所含む)	" (1~6)
③新規部材下フランジ	2箇所	" (3, 4)
④バイパス部材上フランジ	1箇所	" (9)
⑤バイパス部材下フランジ	2箇所	" (10, 11)

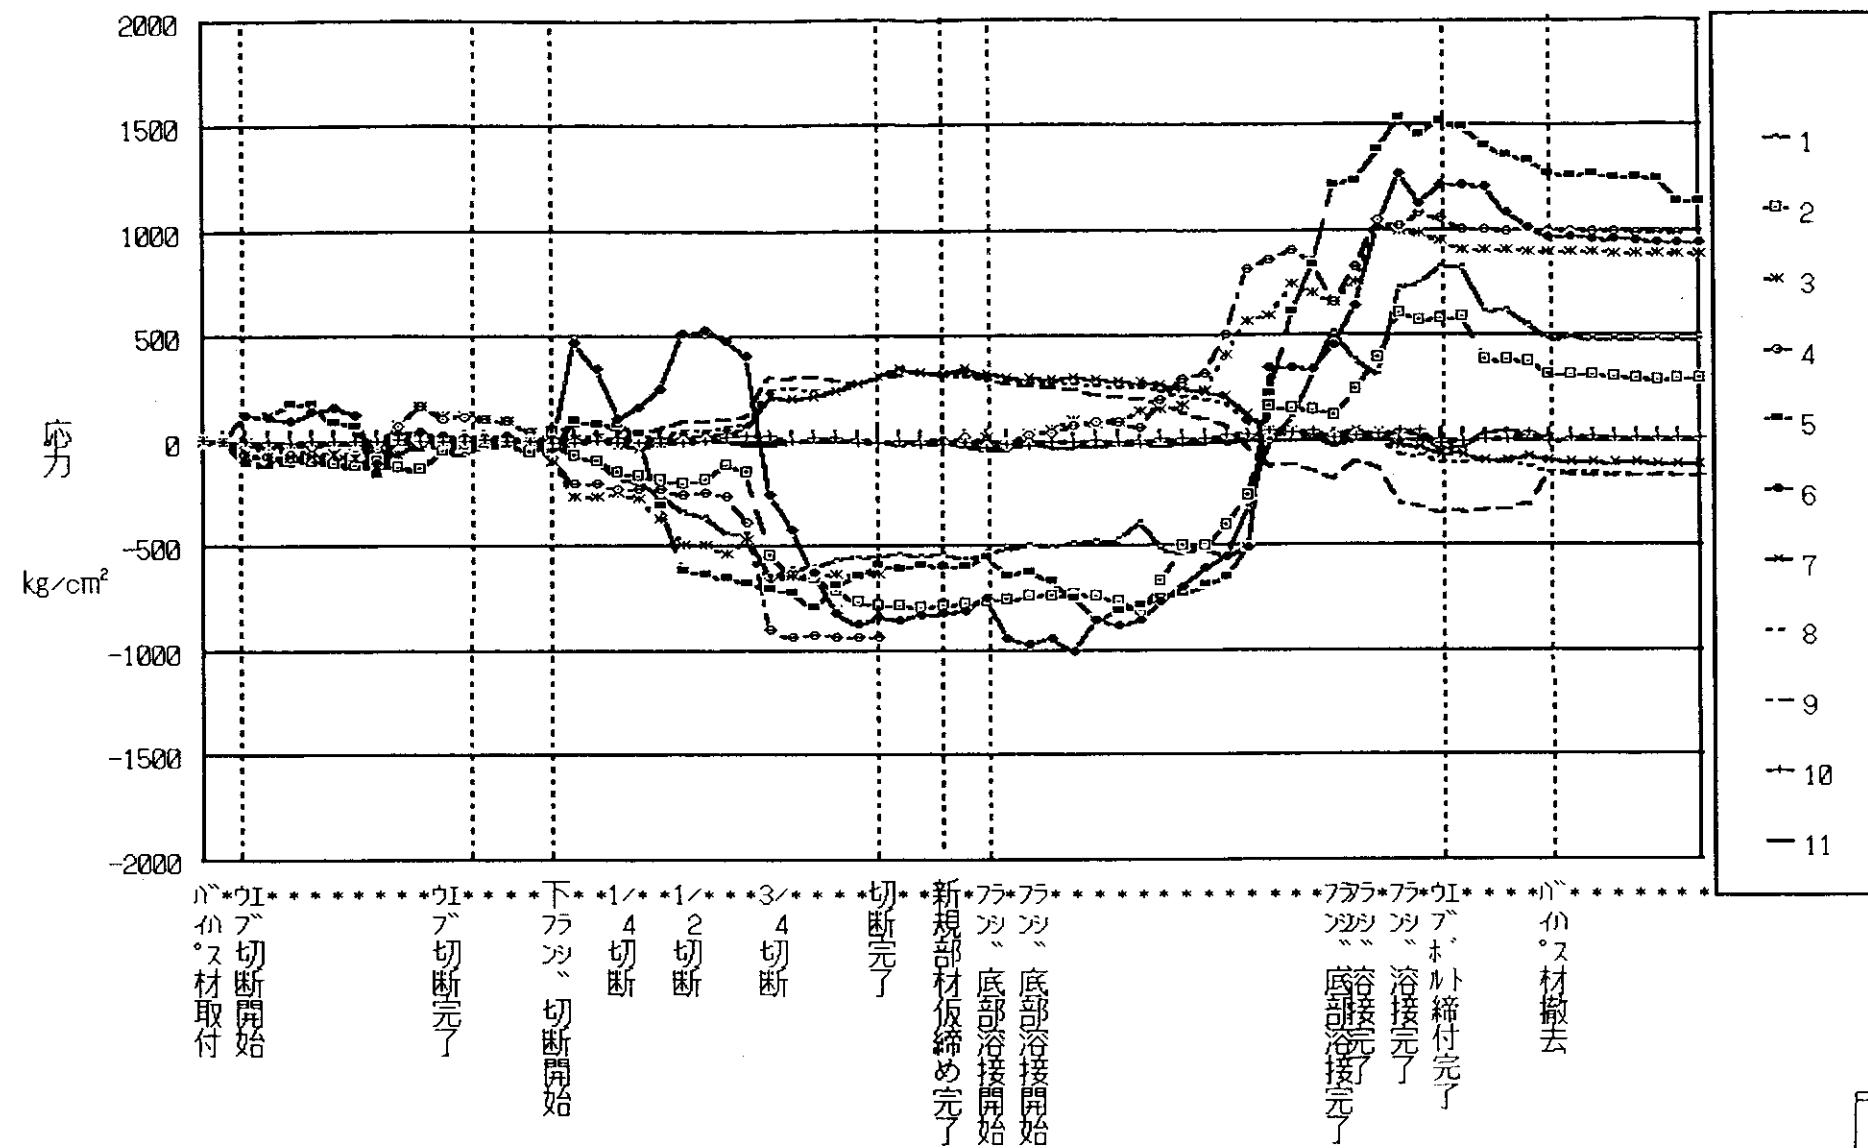
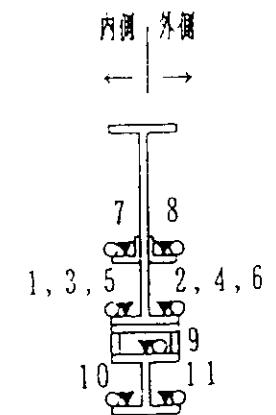
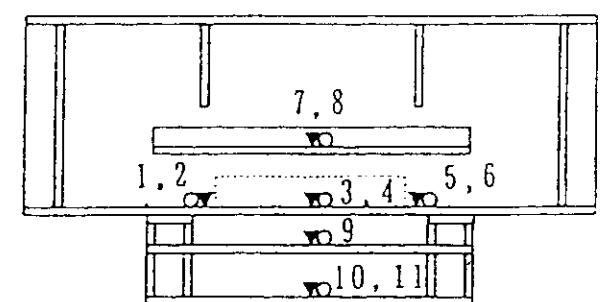
## 付録－1 応力変化の概要 (P5～P6径間)

①主桁下フランジの切断に伴い、各測点に徐々に圧縮応力が作用し、切断完了時点では、多少バラツキはあるもののおよそ  $750 \text{ kg} \cdot \text{f/cm}^2$  前後の応力が開放されていた。

②新規部材の溶接に伴い、開放応力は、溶接途中段階で切断前の初期状態に戻り、ウェブボルト締付け完了時点で引張応力が生じていた。

③フランジ溶接完了及びウェブボルト締付け完了後に導入された引張応力は、測点によってバラツキがあり、P5側測点(1, 2)では  $700 \text{ kg} \cdot \text{f/cm}^2$  前後、P6側測点(5, 6)では  $1200 \text{ kg} \cdot \text{f/cm}^2$  前後、新規部材測点(3, 4)では両者の平均的な  $1000 \text{ kg} \cdot \text{f/cm}^2$  となっていた。なお、この時に、P5側とP6側で引張応力に差が生じた原因として、開先の形状やルート間隔が異なっていたためと考えられる。

- ④バイパス材を撤去すると、溶接により生じた引張応力が初期状態に比べ過剰に生じた。
- ⑤下フランジ切断時に開放される応力 (-750 kg・f/cm<sup>2</sup>) を死荷重応力と仮定すると、工事完了後最終的に主桁には約1500kg・f/cm<sup>2</sup> ( $\approx 800\text{kg}\cdot\text{f}/\text{cm}^2 + 750\text{kg}\cdot\text{f}/\text{cm}^2$ ) の応力が作用していることになり、許容応力1900kg・f/cm<sup>2</sup>の79%程度を占めることになる。

- ①主桁下フランジ切断に伴い、水平補剛材(7,8)には、主桁に作用していた引張応力がバイパス材に移行して行く状態が見られ、切断完了時点では約300kg・f/cm<sup>2</sup>の応力が移行していた。

②バイパス材上フランジ(9)も水平補剛材とほぼ同じ応力の流れとなっており、切断完了時点で約300kg・f/cm<sup>2</sup>の応力が主桁から移行していた。

③新規部材溶接に伴い、バイパス材に移行した主桁の応力は、再度主桁へ逆移行する状況が計測されている。溶接完了時点では水平補剛材(7,8)には初期値(0kg・f/cm<sup>2</sup>)に比べ100kg・f/cm<sup>2</sup>程大きな圧縮応力が導入されている。また、バイパス材上フランジ(9)においても溶接により応力の再移行が見られ、溶接途中で初期値に戻り、溶接完了時点では300kg・f/cm<sup>2</sup>程の過圧縮応力が作用していた。

④バイパス材下フランジ(11)は、切断時及び溶接時に±20~30kg・f/cm<sup>2</sup>程度の応力しか作用しておらず、若干バイパス材の部材断面が安全側にあると思われた。

- ①溶接時のルート間隔をできるだけ小さくする。
- ②ルート間隔、開先形状を全断面にわたって一様になるようにする。
- ③振動条件下の溶接となるため、溶接割れに注意する。

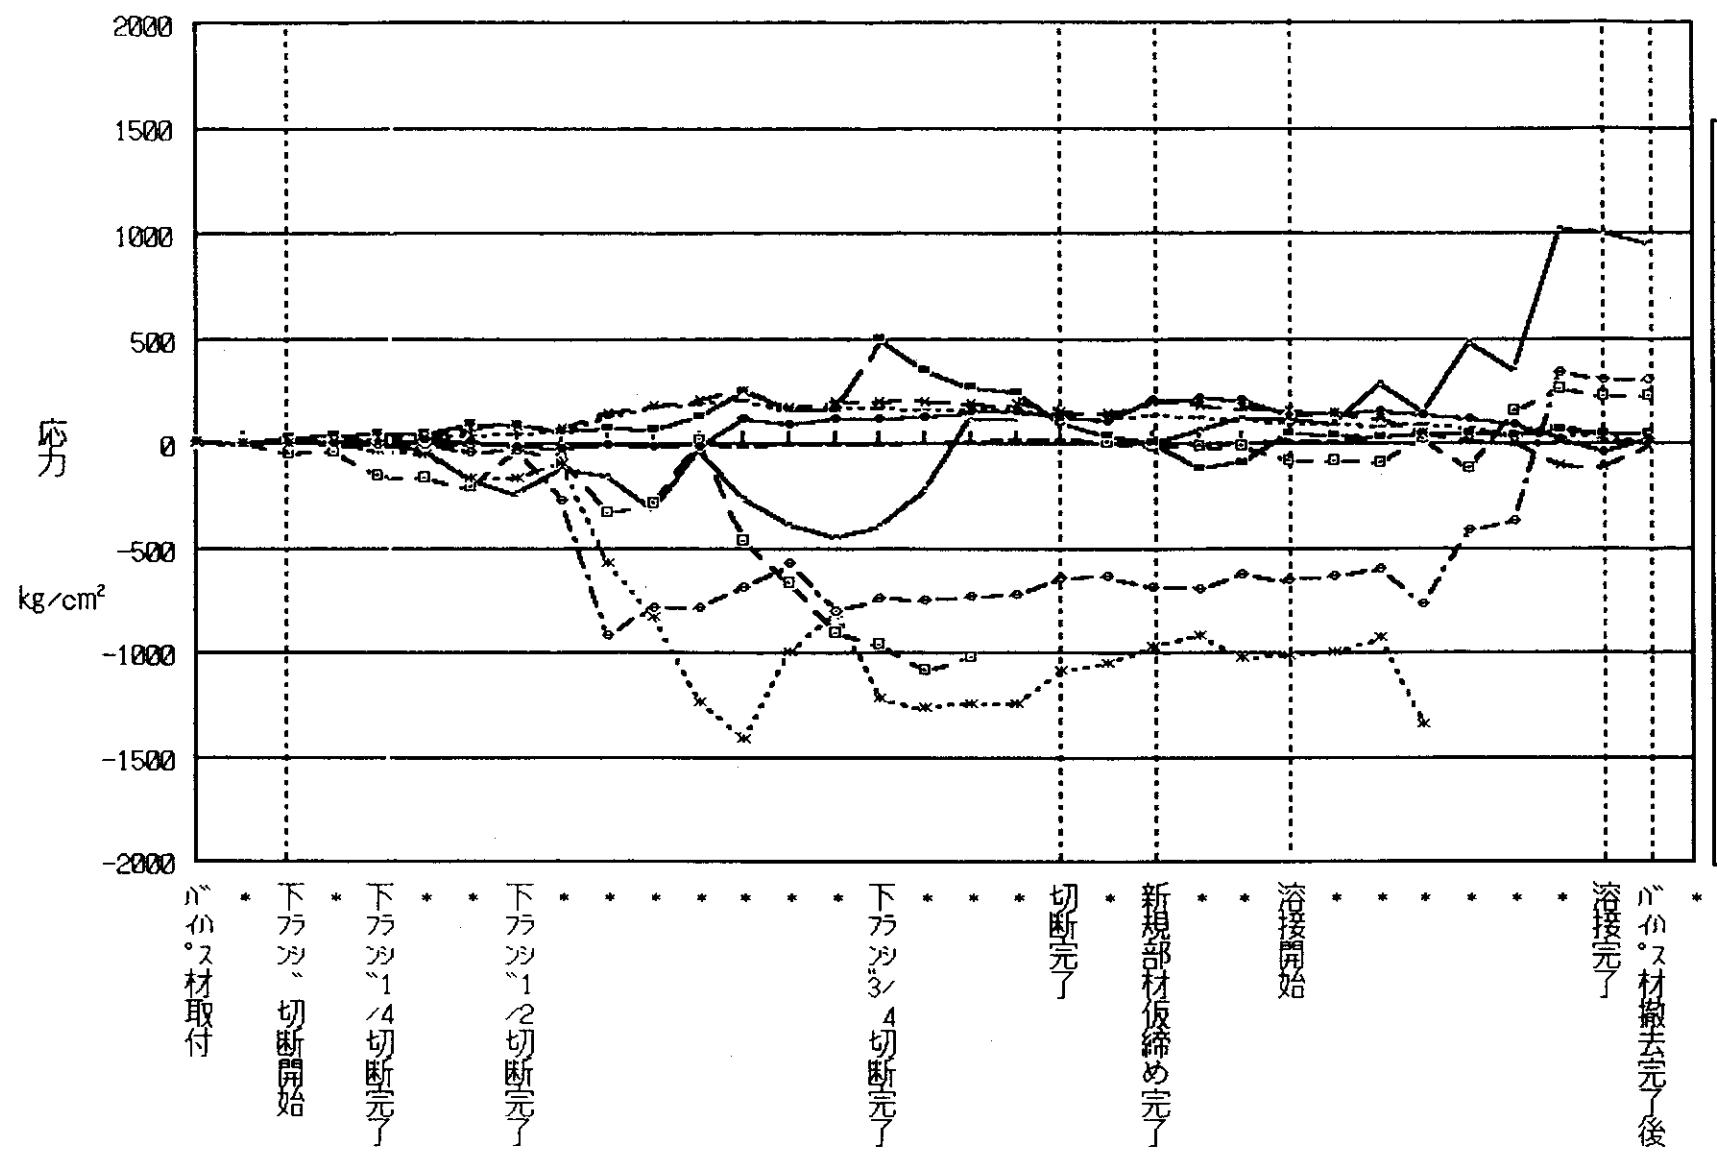
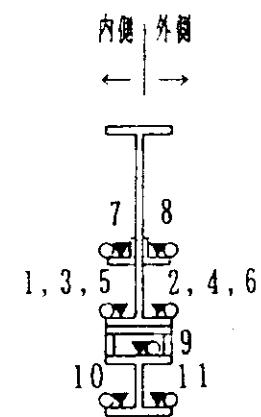
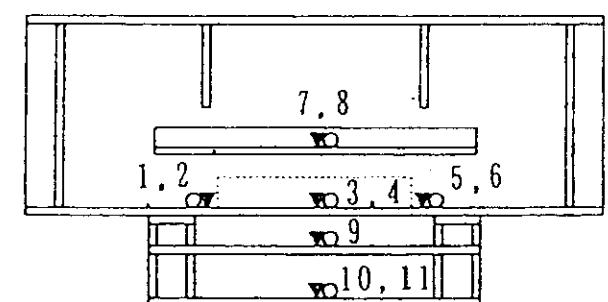
付録-2 応力変化の概要 (P6~P7径間)

G6(P6~P7径間)は拡幅桁のため途中で変曲点があり、主桁とバイパス材とが並行に設置されていないことに起因すると思われる開放応力の偏心により桁の内側と外側で異なった応力状態が観測された。しかし、全体的には下フランジ及びバイパス材応力測定結果共に、桁下直下の交通荷重が少なかったため測定値は小さかったが、G5(P5~P6径間)とほぼ同様な傾向を示しており、良好な結果が得られた。
