5号湾岸線の支承被災原因

神戸第一建設部 有野工事事務所 中村 求
神戸第二建設部 設計課 加賀山 泰一
大阪管理部 保全第一課 江川 典聰

キーワード：兵庫県南部地震、支承、有限要素解析、2軸載荷実験

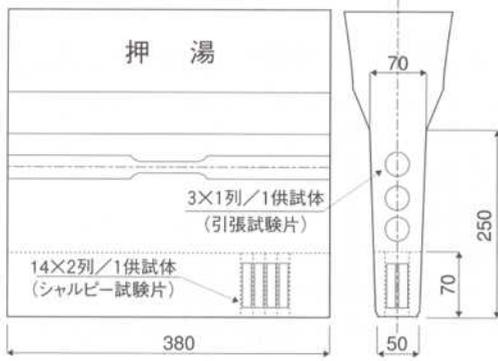
図-3 新規製造鋳鋼材形状

トボルトセット (M22) および鋳鋼材 (図-3 参照) を製造し、それらの材料強度分析を実施した。サンプリングした被災支保は写真-1 に示す、芦屋川橋ゲルバー部のPV支保 (全反力約900tf) と深江浜工区のBP-A支保 (全反力約350tf) である。

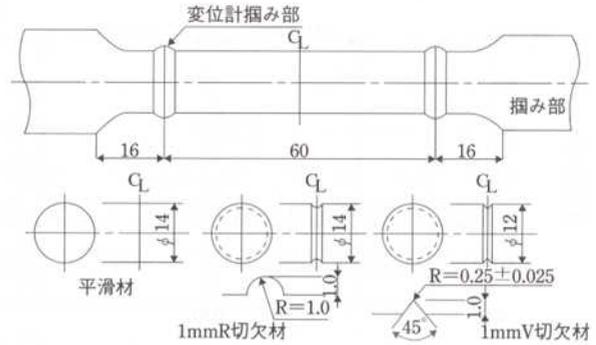
図-4 高速引張試験片の形状

0、-20、-40および-60℃)のほか、図-4に示す各種ノッチ形状を有する丸棒引張試験片の高速引張試験を実施した。材質は後述の図-5中に示す5種類とした。

4) 切欠き効果により、降伏点と引張強さは向上したが、伸びは低下した。
