門型標識柱基部構造の改良について

保全施設部 保全技術課 宮脇 潔
保全施設部 保全技術課 時 譲 太
京都建設事務所 桃山工事事務所 奥西 史伸

要　　旨

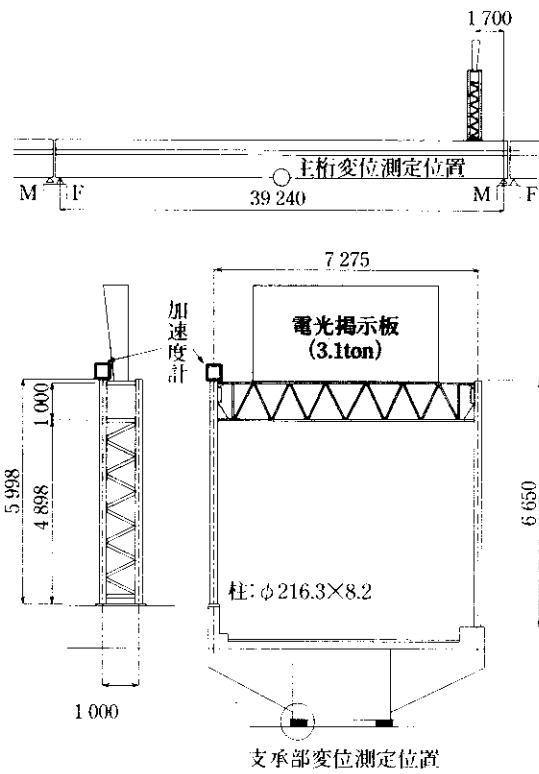
図-1 調査対象標識柱

電光掲示板重量が標識柱の振動・疲労性状に及ぼす影響を把握するため、実橋に設置した標識柱の電光掲示板設置前後の加速度および変位測定を行った。図-1に調査対象橋梁と標識柱の概要を示す。対象橋梁は支間39.24mの単純1箱桁橋で、可動側支点より1.7m支間中央側に2脚式門型標識柱が設置されている。図-2に一般車両走行時の標識柱の加速度・周波数分析結果を示す。なお、標識柱は面外方向に大きく振動していたため、ここでは面外方向の結果のみを示す。変位測定結果については省略する。

図-2より、主桁および支承部の固有振動数は2.8Hzである。一方、標識柱は電光掲示板の設置前後で卓越周波数が変化し、設置後は3.4Hz付近の振動数が卓越し、主桁の固有振動数に近づくため、加速度振幅は設置前より大きくなっている。

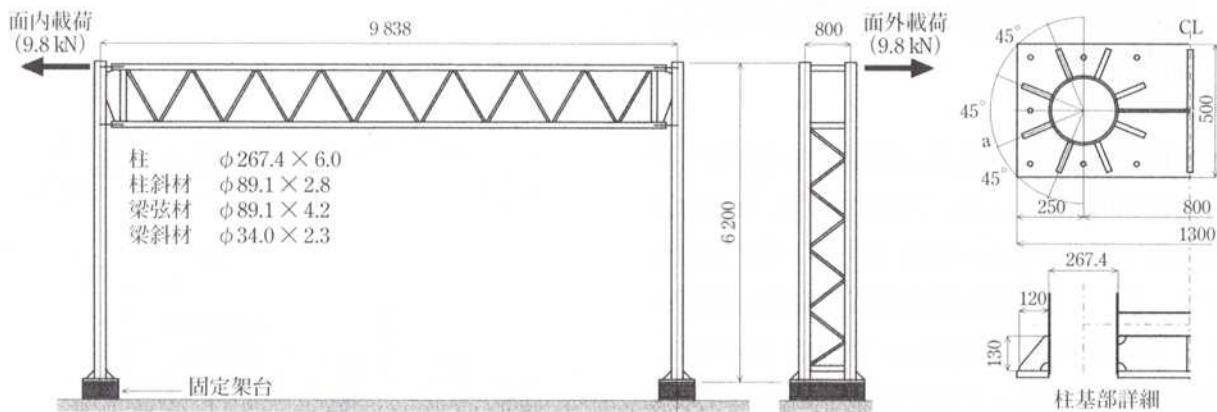
図-3 静的載荷試験概要図（3号神戸線弁天工区の門型標識柱）

静的載荷試験は、図-3に示すように柱基部を地面に固定し、ワイヤーにより標識柱面内・面外方向に荷重9.8kNを載荷した。また、既設標識柱の補強方法検討のため、柱基部に無収縮モルタルを基部より1mまで打設し、同様に静的載荷試験

図-4より、モルタル打設前の柱一般部（基部から450mm離れた位置）での応力は、弾性解析による計算値とほぼ等しいが、リブ先端溶接部の近傍（基部から175mm離れた位置）では計算値を大きく上回っており、応力集中があるものと考えられる。しかし、モルタル打設による補強後は、リブ先端溶接部の応力は半減し、応力集中は顕著でなくなっている。これは、面内方向の載荷試験についても、同様の傾向を示した。

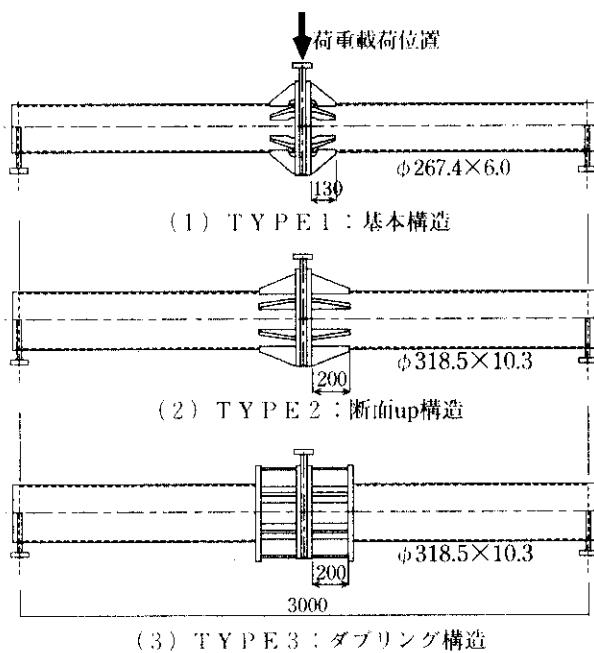
図-6 柱基部部分モデル疲労試験体

柱基部試験体は、図-6に示すような二つの柱を底面で接合する構造とした。TYPE 1が従来の基本構造、TYPE 2はTYPE 1の柱断面を太くし、リブ高さを130mmから200mmとした構造、TYPE 3はリブ頭部にプレートを配置したダブルリング構造である。

図-7より、TYPE 2、3のリブ先端溶接部での応力値は、TYPE 1と比較して5割以下となつた。また、溶接部より12mm位置での応力は、TYPE 2とTYPE 3とではあまり差はないが、溶接部より4mm位置ではその差が大きくなっている。従って、ホットスポットでの応力はさらに大きな差となってくるのが明らかであり、この結果からTYPE 3のダブルリング構造の方が耐久性に優れていることがわかった。

図-8より、TYPE 3のダブルリング構造の疲労強度等級はJSSC-E等級¹⁾以上で、他の構造に比較して疲労強度が高いことが確認された。

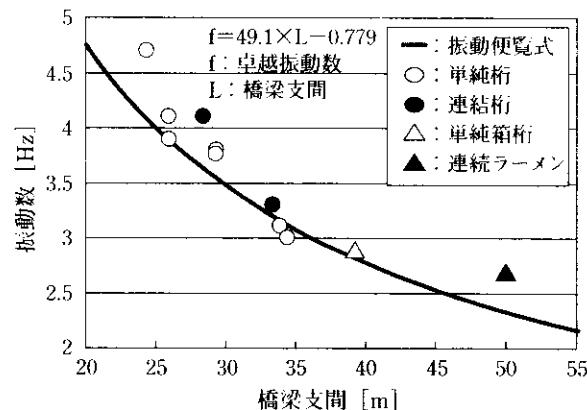
図-9 既往の測定結果と振動便覧式

図-9に、式(1)の曲線と過去に阪神高速道路公団で実施された実橋調査から求めた橋梁の交通振動による卓越周期をプロットした結果を示す。

図より、橋梁支間30~40mで橋梁の実挙動と式(1)は比較的よく一致し、相関性がとれていることが確認できた。

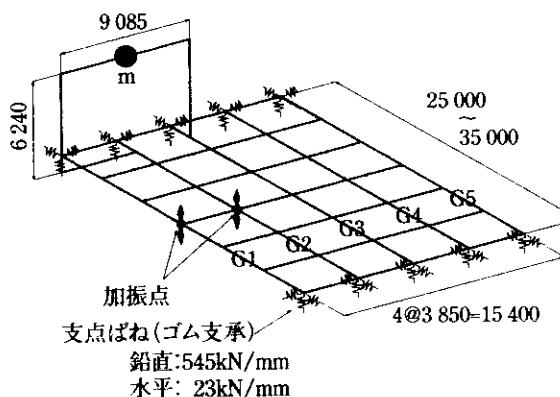
図-10 動的解析モデル

図-10に示すモデルを用いた動的解析により、196kN車両走行時の標識柱の応答を求めた。モデルは、阪神高速道路の一般的な単純工桁橋(5主桁)とし、支間は25m, 30m, 35mの3通りとした。

阪線等での196kN車両走行時の主桁振動測定結果をもとに、支間中央の加速度振幅を60galと設定)を与えることにより再現した。
