3号神戸線若宮カーブにおける舗装補修工事 (排水性明色舗装)の施工概要について

神戸管理部 保全第一課 赤間 佳徳
神戸第一建設部 山手工事事務所 高橋 祐史

Brief case study of pavement repair works using drainable light colored aggregate surfacing on Route 3 into Kobe at Wakamiya curve.

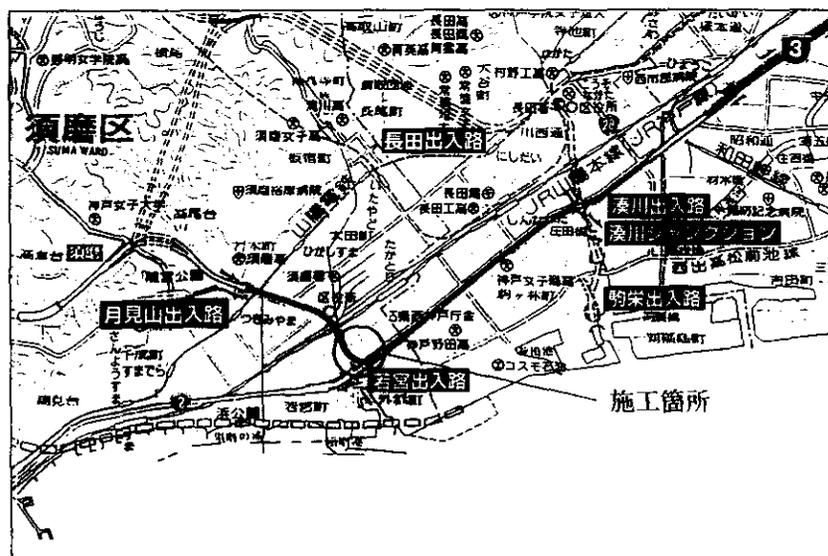
図-1 位置図

3号神戸線若宮出入路付近のカーブ区間 (若宮カーブ $R=120\text{m}$ ：図-1) においては、表層部に密粒度ギャップアスコン (明色骨材入) を採用している。明色骨材を使用した排水性舗装は施工実績が乏しく、採用が見送られた。若宮カーブは曲線半径が小さく、カーブ前後の舗装が排水性舗装であるということから、特に降雨時に事故が多発す

る傾向がある。すでに高輝度反射シート、点滅灯等を設置しているが、さらなる安全・環境対策として排水性舗装を連続することにした。3号神戸線の本線において、神戸西宮線は全線、大阪西宮線は一部を除いてほとんど排水性舗装となっている。ここでは若宮カーブ区間の排水性舗装(明色骨材入)の施工について報告するものである。

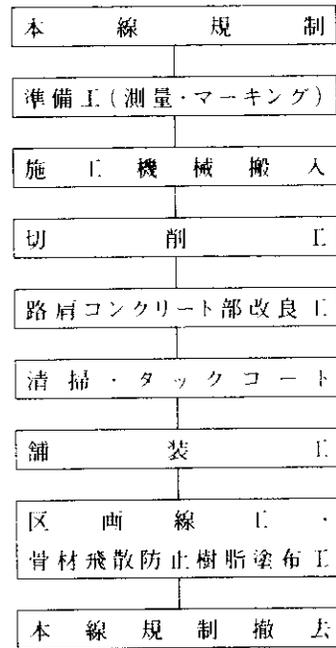
図-3 施工フロー

ることとした。すなわち、第1日目に上り線走行車線、下り線追越車線、第2日目に上り線追越車線、下り線走行車線及び若宮出路の施工を行った。なお、下り線を施工する際には若宮出路を閉鎖した。施工フローは図-3のとおりであり、各日とも午前9時より規制を開始し、規制撤去が翌日の午前5時までと20時間の施工となった。

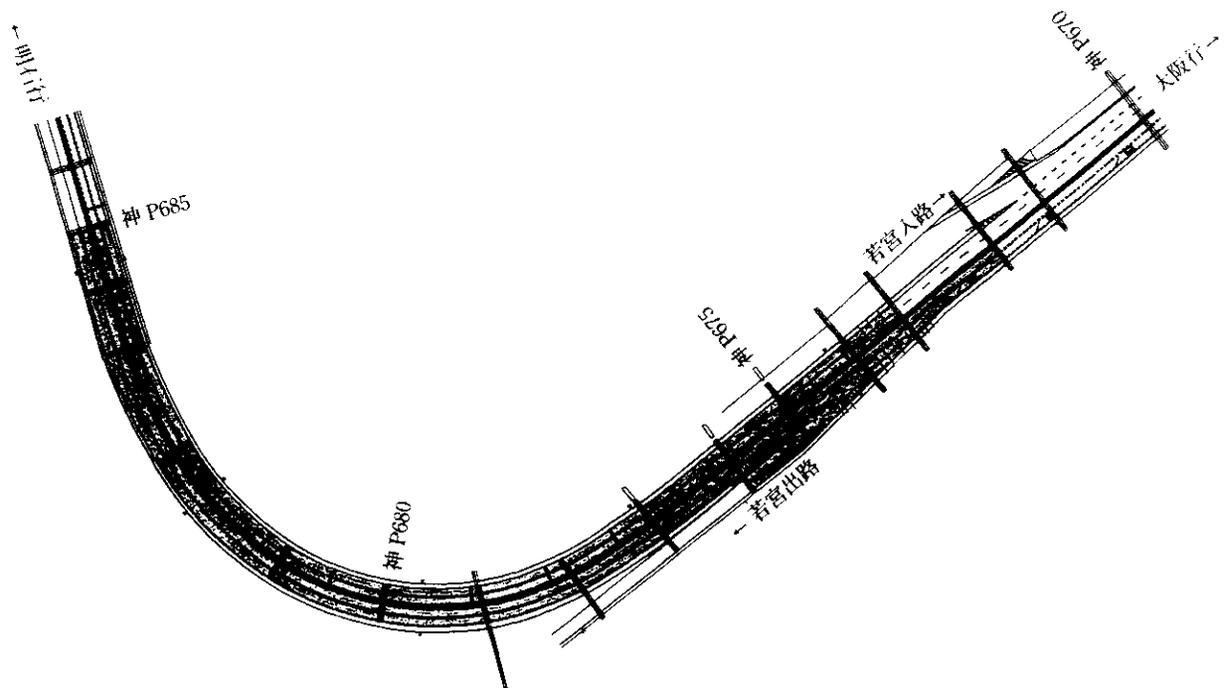
図-2 施工位置図

今回、本線を規制して排水性舗装(明色骨材入)を施工した範囲は図-2で着色した部分である。上り線は神P673~神P685(448.7m:表層3,558㎡)、下り線は神P372~神P685(495.7m:表層3,928㎡)及び若宮出路(137.0m表層584㎡)である。
