高架料金所における耐震設計手法

大阪建設局総務部用地調査課 鬼川 講三

Methods for Earthquake-Resistant Design in Elevated Toll Booth Structures

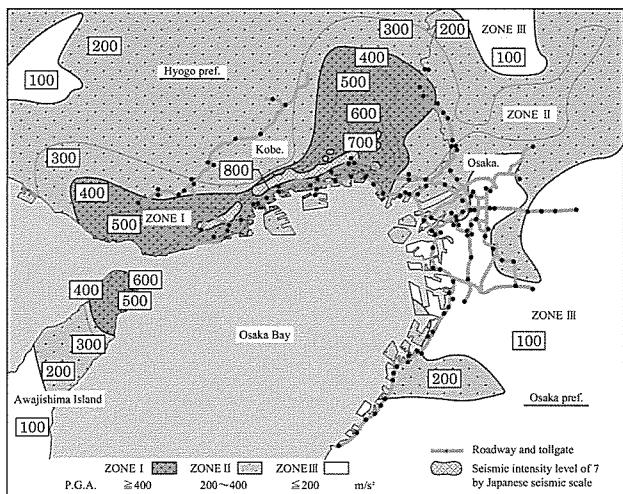
図1-4 ゾーン分布図

- ゾーンI：400GAL以上
- ゾーンII：200～400GAL
- ゾーンIII：200GAL以下
- ゾーンIV：200～400GAL（北神戸線）

これより被害数及び被害率は加速度の大きな地域ほど大きい。

ゾーンIVは加速度の値としてはゾーンIIに相当するが、被害率は最も小さい。

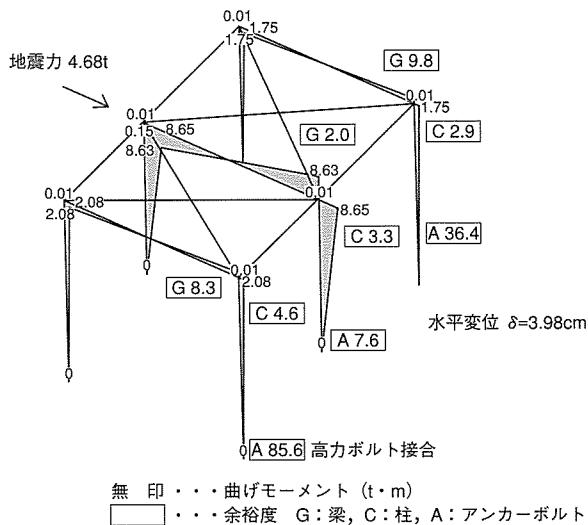
図2-2 柱脚ピン支点

柱脚ピン支点の場合、設計用地震力の応力に対して梁・柱にはおよそ2~10倍の耐力の余裕がある。これは、建物の変形制限で部材が決定されているためである。アンカーボルトについても7倍以上の余裕がある。これに対して柱脚を半固定とした場合、アンカーボルトに引抜き力が作用することになるため耐力の余裕度は1.1~1.3と小さくなる。この余裕度から換算するとアンカーボルトは水平震度0.3~0.4で許容耐力に達し、0.7~0.9で破断にいたると推定される。

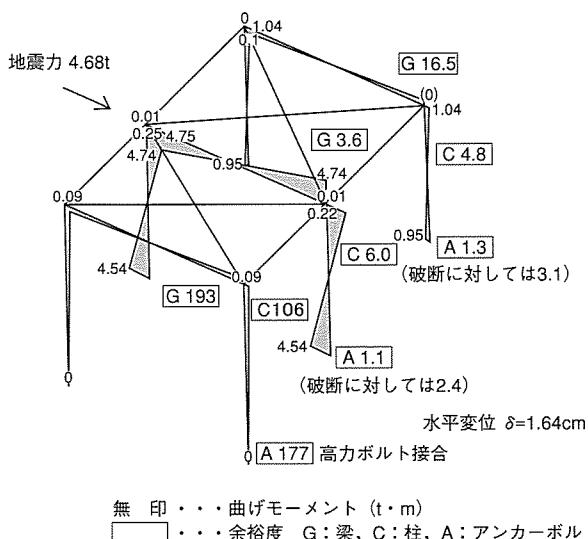
図2-3 柱脚半固定(ばね支点)

料金所の柱脚は、ピンとして設計してきたが実際にピンだとするとアンカーボルトには梁・柱以上に強度上の余裕があり被害状況と対応しない。これに対して柱脚を半固定とすると、柱脚に曲げモーメントが発生し、これによりアンカーボルトに引抜き力が生じる。このため、梁・柱が降伏する以前にアンカーボルトが降伏・破断することになる。動的解析によればアンカーボルトに被害が生じる程度の地震力は受けたと推定され、被害状況とほぼ対応する結果となっている。

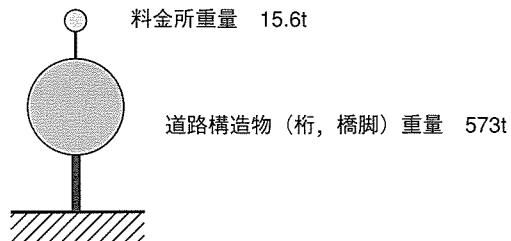
図2-4 ランプマス型振動モデル

振動モデルは料金所と道路構造物をそれぞれ1つの質点にモデル化した2質点系せん断型モデルである。

図 2-5 から図 2-9 の結果から料金所に作用した地震力は、水平震度にして 0.85~1.0 であり静的解析と比較するとアンカーボルトが破断する大きさである。これは、実際の被害状況と対応している。

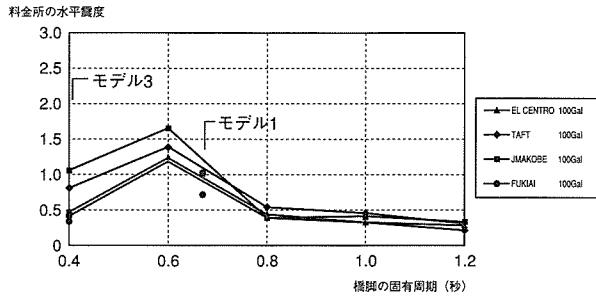
図4-1 中地震時（RC造橋脚）の解析結果

検討結果を図4-1から図4-4に示す。橋脚の固有周期が長くなるにしたがい、料金所の応答値が小さくなることが見て取れる。図4-2において、0.6秒で応答値が大きくなるのは、料金所の固有周期0.35秒と橋脚の初期固有周期0.33秒が近いためである。水平震度の最大値は中地震で1.72、大地震時では2.5であった。大地震時では数センチの残留変形が生じた。

この解析結果や建築に関する法令・基準を参考にして、今回、高架料金所の設計用水平震度（許容応力度設計用）として1.5を提案した。
