鋼製橋脚（11号池田線出入橋付近）隅角部の補強設計

大阪建設局 建設企画部設計課 高田 佳彦
大阪管理部 調査設計課 山本 剛士

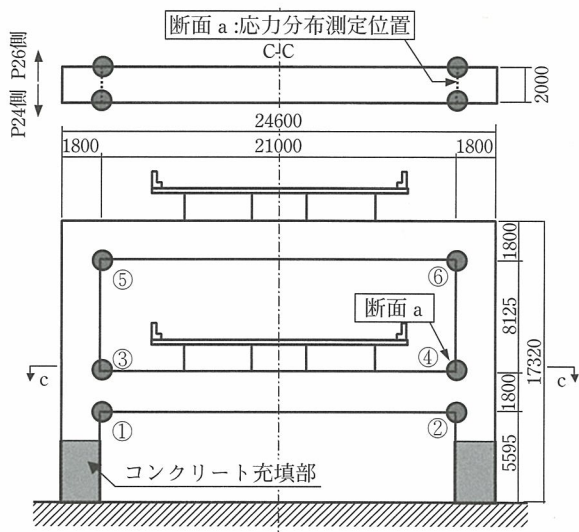
図-2 空P25構造図

空P25は1964年（昭和39年）竣工の図-2に示す2層式のラーメン橋脚で柱・梁共に矩形断面となっている。

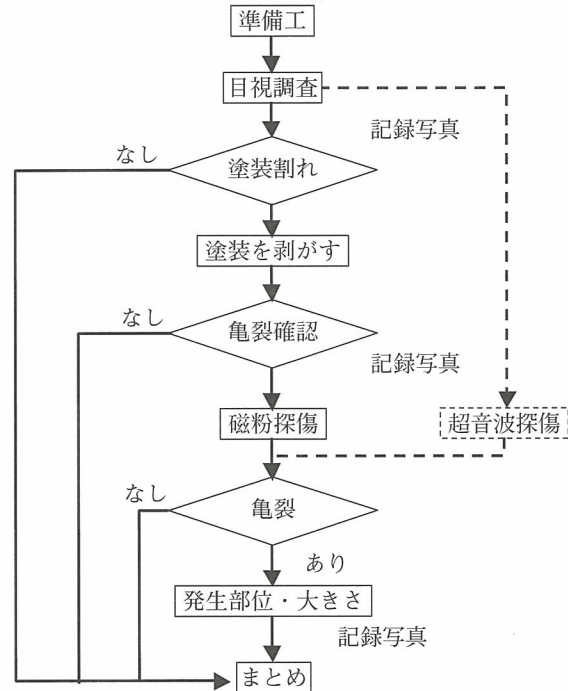
図-4 点検の流れ

空P25の調査結果をうけて、その他の出入橋付近の鋼製橋脚について亀裂調査を実施した。対象とする橋脚は空P17～空P29とした。まず隅角部や溶接部の塗膜割れ等を目視により点検した。その後、塗膜を除去し、磁粉探傷検査により詳細調査を行った。点検の流れを図-4に示す。

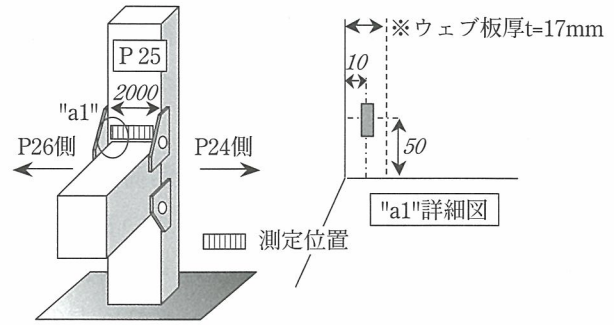
図-9 空P25補強前後の脚フランジ応力測定ゲージ配置

補強前の橋脚フランジにはせん断遅れによる応力集中が亀裂損傷部近傍（フランジ両止端）で見られる。

補強前の亀裂先端部に生じている活荷重応力を応力振幅として計算すると、最も大きいものでゲージNo.25においては140N/mm²を越えていた。補強後には172.7N/mm²が54.1N/mm²となり応力の軽減効果が確認された。
