鋼床版デッキプレート貫通亀裂に対する補修調査報告

大阪管理部 調査設計グループ 田畑晶子
神戸管理部 調査設計グループ 木代 穰
大阪管理部 調査設計グループ 西岡 勉

REPORT OF RETROFIT AND INVESTIGATION ON FATIGUE CRACK PENETRATION IN AN ORTHOTROPIC STEEL DECK BEIDGE

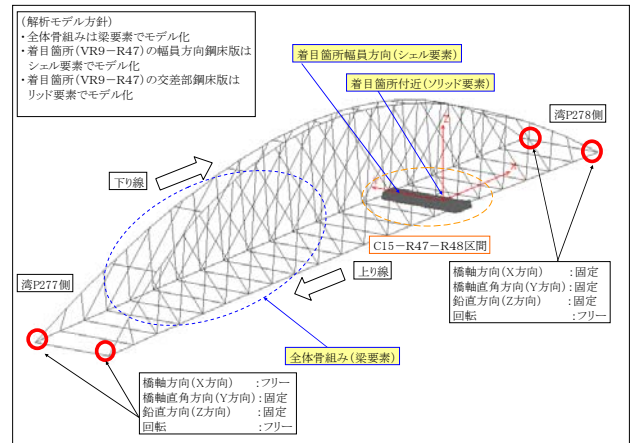
図-6 解析モデル

図-6 に解析モデルを示す。亀裂発生付近を含む横リブ R47 を挟んだ U リブ VR9 (800 mm) 間をソリッドモデルとし、横桁 C15 から横リブ R48 間をシェル要素、橋梁全体系を梁要素でモデル化した。解析プログラムは COSMOS/M Ver2.85 を使用した。材料特性として鋼材の弾性係数は $2.0 \times 10^5 \text{MPa}$ 、ポアソン比は 0.3 とした。図-7 には橋軸直角方向におけるダブルタイヤの荷重位置を、表-2 には橋軸方向のタンデム後輪の荷重位置を示す。溶接部のモデル化においては実橋のサンプリング結果を参考に、25%の溶け込み量（溶着量 2 mm程度）と想定した。図-8 に

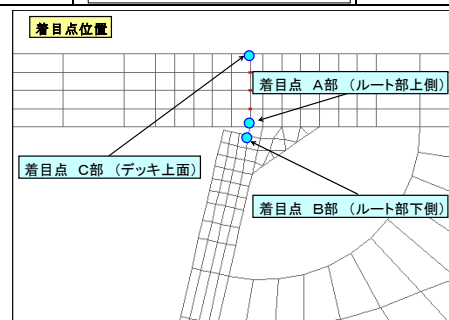
図-8 溶接部モデル形状ならびに着目位置

溶接部モデルならびに着目部位を示す。

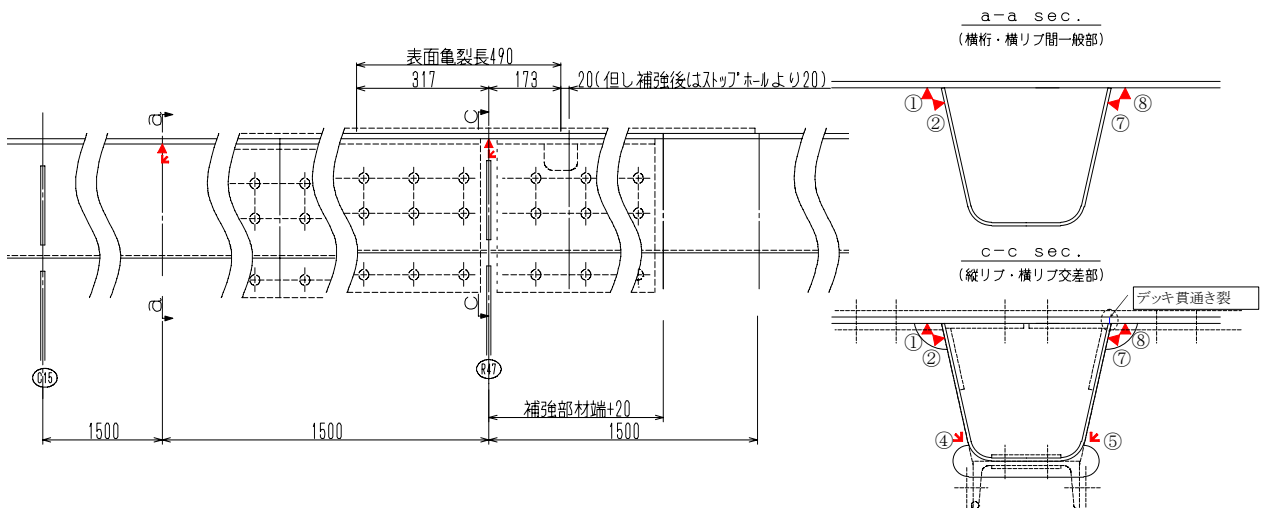
図-12 測定断面と測定位置

計測に使用された荷重車は、総重量が245kN（前輪軸重 60kN，後輪前軸重 90kN，後輪後軸重 90kN）である。図-12は、代表断面としてUリブ支間（a-a断面）と横リブ交差部（c-c断面）の応力測定位置および各断面のひずみゲージの位置を示す。

図-13 には、a-a 断面の荷重車による時刻歴応力波形を測点⑧（デッキ側）を代表に示す。発生応力のピーク（-75MPa）は、FEM解析結果（ケース1；中輪タイヤ直下での最小主応力値-43MPa）より卓越して大きい。この要因として、デッキが薄板で荷重直下の影響を受けやすく、波形の形状から、衝撃の影響が大きく出たものと考えられる。なお、 $-43\text{MPa} / -75\text{MPa} = 0.57$ で、道路橋示方書で示される衝撃係数 0.4 を大幅に上回ることから、当該箇所については、亀裂や舗装路面の不陸等による影響が考えられる。

表-3 には、各測定位置での応力頻度測定結果を示す。測定は補修前後ともに 72 時間実施した。推定疲労寿命算出に用いた継手強度等級は、U リブ縦溶接近傍を H 等級（荷重伝達型—中空断面材—止端破壊）、U リブと横リブ溶接部（スカラップ）を F 等級（荷重伝達型—すみ肉溶接止端破壊）とした。同表より、横リブ交差部のデッキと U リブ溶接部近傍の発

生応力は、あて板補修によって一律低減し、最大で 6 割の応力低減効果が得られた。また、補修範囲外の a-a 断面（U リブ支間部）においても、あて板による床版全体の補強効果が現れ、最大で 3 割程度の応力低減が見られた。しかし依然として高い応力レベルを呈しておりデッキが薄板で荷重直下の影響を受けやすく、また、亀裂やあて板、舗装路面の不陸等による衝撃の影響が大きいと考えられる。
