## 鋼床版疲労損傷補修補強手法検討

(財) 阪神高速道路管理技術センター 川上 順子  
神戸管理部 調査設計グループ 米谷作記子

近年、重交通路線を中心に鋼床版の疲労損傷が報告されており、その要因を明確にするとともに疲労耐久性に優れた補修補強方法の確立が求められている。本研究では様々な部位に発生している疲労損傷パターンのうち、デッキプレートとUトラフ縦リブの溶接部き裂、デッキプレートと垂直補剛材溶接部のき裂、バルブ縦リブを有する鋼床版横リブとデッキプレートの溶接部き裂について損傷要因分析及び有効な補修補強手法の検討を行った。

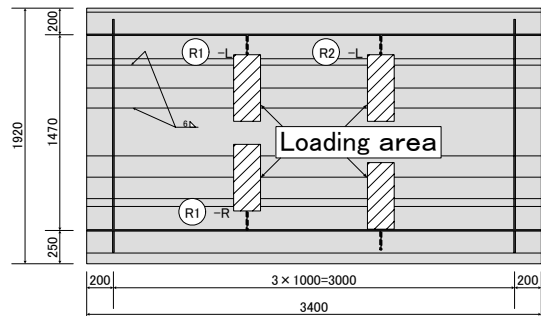
図-9-1 試験体概要図（平面図）

図-9 に試験体の形状と寸法を示す。試験体は、4ヶ所の試験部を有している。このうち R1-R, R1-L, R2-L 試験部を用いて静的載荷試験により現況構造の応力性状を確認の後、定点疲労試験を実施し、き裂発生後の損傷対策（応力緩和、き裂進展防止）効果の確認を行った<sup>5)</sup>。
