## 鑄鉄製フィンガージョイント破断の原因究明

阪神高速技術(株) 技術部調査点検課	吉田 貴保
阪神高速技術(株) 技術部調査点検課	高村 義行
阪神高速技術(株) 技術部技術開発課	山上 哲示
阪神高速道路(株) 大阪管理部保全技術課	崎谷 淨

## INVESTIGATION OF THE FRACTURE SURFACE OF A CAST IRON FINGER JOINT

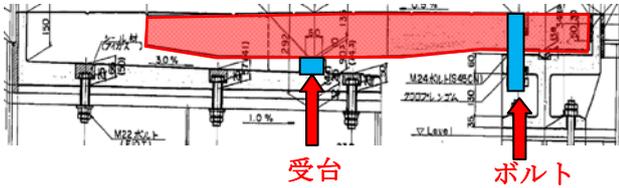
図-1 フィンガージョイント側面図

その橋梁の西側に設置されている伸縮継手装置は、伸縮量および端部のペンデル支承による強制沈下量が大きいため、球状黒鉛鑄鉄製（FCD40 1490mm×1012mm×135mm）の 2 点支持 1 端片持ちフィンガー形式を採用している。この伸縮継手が開通後 26 年経過した 2008 年 5 月に破断しているのが発見された。破損したフィン

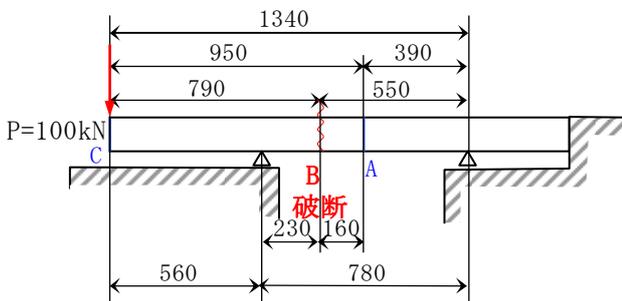
図-3 構造モデル

フィンガーの作用応力を表-3に示す荷重条件、図-3に示す構造モデルにより算出した。その結果を表-4に示す。

ここでは、図-3に示す構造モデルのC部とB部に荷重が繰返し作用する場合のフィンガー下端における作用応力を算出した。なお、計算時の遊間は標準温度20℃（しゅん工図通り）の値とした。

その結果、43.7～87.4MPa 相当の応力振幅が作用していることが判明した。

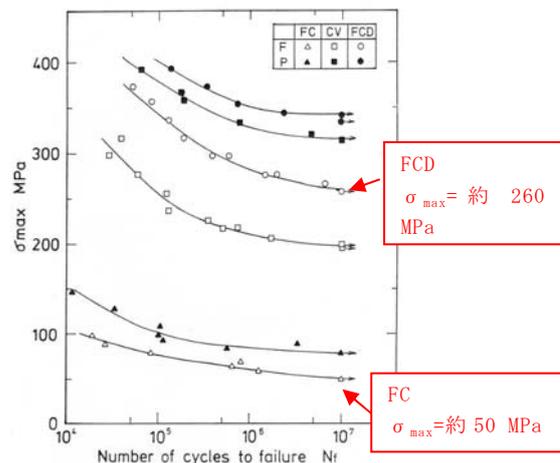
図-4 各種鑄鉄のS-N曲線  
（片振り引張、R=0）<sup>3)</sup>

図-4に示す各種鑄鉄の疲労設計曲線（S-N 曲線）より、FCD-F（球状黒鉛鑄鉄 フェライト基地）の $10^7$ 回における疲労強度 $\sigma_{max}$ ＝約260MPa（片振り引張、R=0）である。これに対し、FC-F（片状黒鉛鑄鉄、フェライト基地）の疲労強度は約50MPaと約1/5であることが分かる。

この疲労限度線に表-4 で求めた作用応力 (○と●) を示すと、 $i=1$  のとき片状黒鉛鉄の疲労限を上回る結果となる。すなわち、疲労限を上回った応力が作用したことにより片状黒鉛鉄部に疲労亀裂が発生したと判断できる。

なお、仮にフィンガージョイントがすべて球状黒鉛鉄であった場合、その疲労限は作用応力より大きいいため、疲労亀裂の発生はなかったと考えられる。

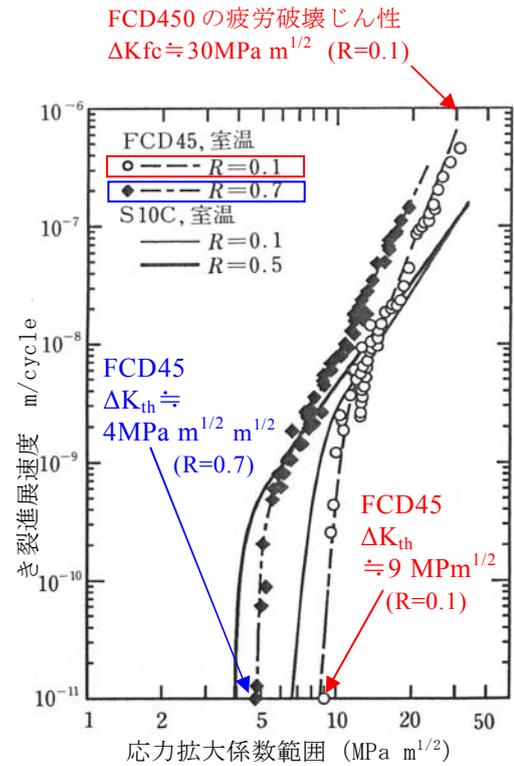
図-6 球状黒鉛鉄の疲労亀裂進展速度と応力拡大係数範囲<sup>4)</sup>の関係

球状黒鉛鉄 (FCD450) の球状黒鉛鉄の疲労亀裂進展速度と応力拡大係数の関係を図-6 に示す。

疲労亀裂の進展速度は、図-6 に示すように、繰り返し応力が大きくなるにつれて早くなるという傾向がある。

図-6 から、亀裂非成長限界の  $\Delta K$  値を表す疲労亀裂成長下限界値  $\Delta K_{th}$  を読みとると、応力比  $R=0.7$  で約  $4\text{MPa m}^{1/2}$ , 応力比  $R=0.1$  で約  $9\text{MPa m}^{1/2}$  である。(たとえば、応力比  $R=0.7$  で約  $4\text{MPa m}^{1/2}$  のとき、あるいは応力比  $R=0.1$  で約  $9\text{MPa m}^{1/2}$  のとき、繰り返し応力 1 サイクルあたり  $10^{-11}\text{m}$  /回の速度で疲労亀裂が進展する。)

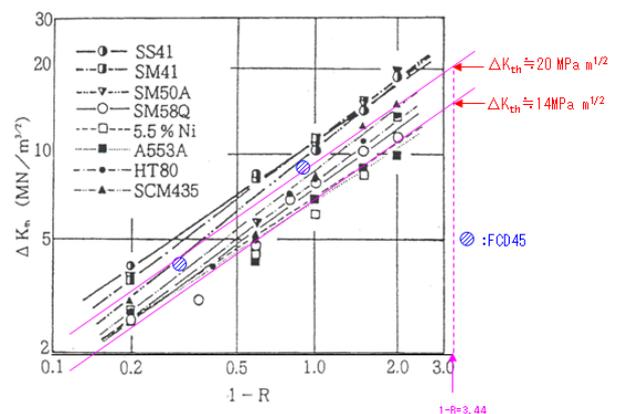
図-7  $\Delta K_{th}$  におよぼす応力比の影響<sup>5)</sup>

各種鉄鋼材料の  $\Delta K_{th}$  と  $(1-R)$  との関係を図-7 に示す。これに図-6 で読みとった、応力比  $R=0.7$  で約  $4\text{MPa m}^{1/2}$ , 応力比  $R=0.1$  で約  $9\text{MPa m}^{1/2}$  を

プロットした. このように球状黒鉛鋳鉄 (FCD450 材) の疲労亀裂成長下限界値  $\Delta K_{th}$  は応力比により影響し, その関係は各種鉄鋼材料とほぼ同等であることがわかる. この図に各種鉄鋼材料の  $\Delta K_{th}$  の下限及び平均を仮定しグラフ化した. このグラフから, 応力比  $R = -2.44$  のときの  $\Delta K_{th}$  を求めると, 下限値が約  $14\text{MPa}\sqrt{\text{m}}$ , 平均値が約  $20\text{MPa}\sqrt{\text{m}}$  であり, これを球状黒鉛鋳鉄の  $\Delta K_{th}$  とする.
