無塗装耐候性橋梁腐食部の補修塗装における素地調整技術

阪神高速道路(株)保全交通部保全企画課 高井 由喜
 阪神高速道路(株)保全交通部保全企画課 青木 康素
 阪神高速技術(株)技術部調査点検課 塚本 成昭

CLEANING TECHNIQUE FOR REPAIR PAINTING ON A WEATHERING STEEL BRIDGE

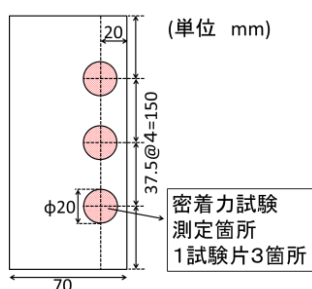
図-4 試験片概要

塗装工程終了後の試験片を用い、塗膜密着力の確認を行った。図-4 のように試験片に $\phi 20$ の測定箇所を 3 箇所設定し、接着剤にて塗膜と引張治具を接着させ、引張試験機にて接着強度を確認した。参考文献 7 を参考に、2.0MPa 以上を目標値とした。
