淀川左岸線開削トンネル工事における土留壁崩壊事故

阪神高速道路(株)計画部計画調整課 吉村 敏志
 阪神高速道路(株)保全交通部保全企画課 片山 大介
 阪神高速道路(株)経営企画部経営管理課 長澤 稔郎

平成 23 年 9 月 29 日に淀川左岸線・正蓮寺川西工区開削トンネル工事にて土留壁が崩壊する事故が発生した。事故後の解析により、崩壊直前の土留壁に過大な変形が生じていたことが明らかになった。また、淀川左岸線の開削トンネル工事では路線全体で統一した土質定数で設計を実施してきたが、事故後の地盤調査では、当初設計値よりも土質定数が小さい傾向にあった。本稿では正蓮寺川河川内事故工区の土留壁崩壊事故の原因究明を目的とした崩壊状況調査及び地盤調査の調査結果、復旧設計の概要、復旧工事の施工概要を報告する。

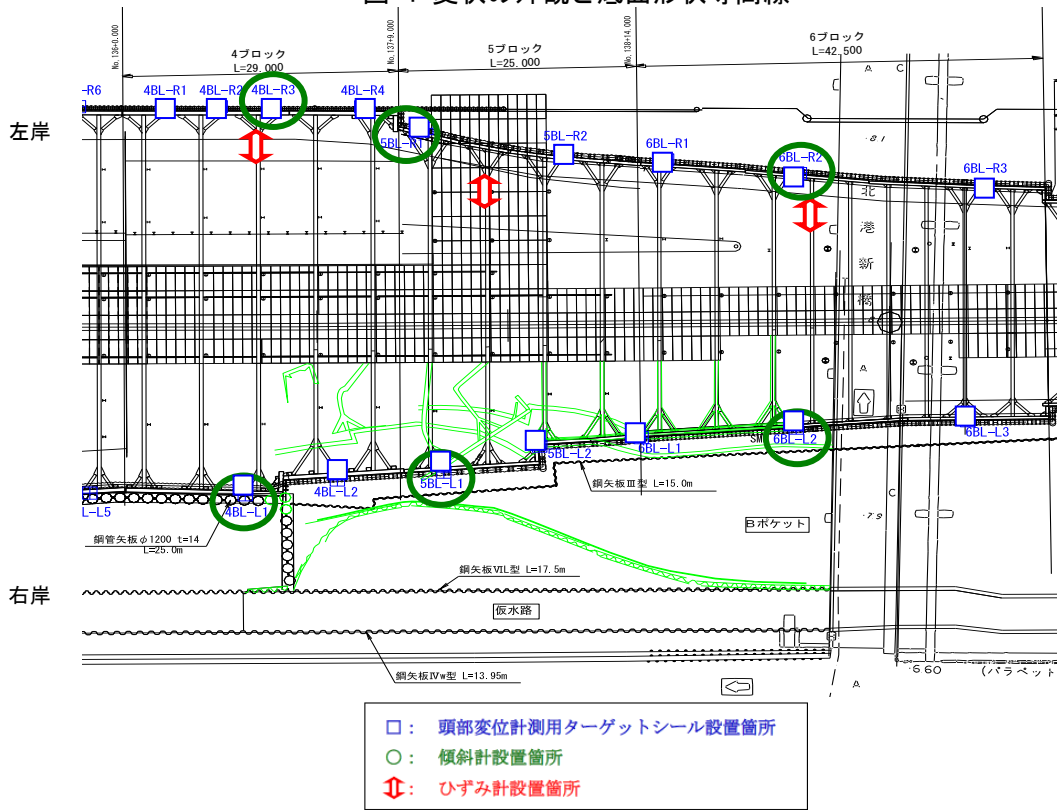
計測器の配置図を図-5 に、5BL における土留壁変位と切梁軸力の計測結果を図-6 に示す。

左岸側の傾斜計は、9/27 に床付けより下で最大変位約 310mm の足払いモードの変形になっていた。右岸側は、ほとんど変位が発生していない。切梁軸力は 1 段目 0kN、2 段目 2,500kN、3 段目 2,200kN となっていた。

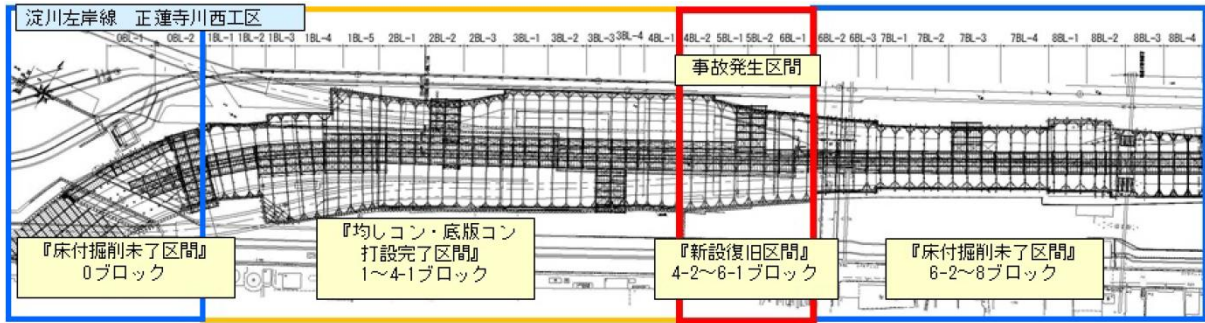
図-11 設計区間割位置図

『新設復旧区間』の隣接区間では、床付掘削が完了し均しコンクリートあるいは底版コンクリートの打設が完了している区間および床付掘削途中区間が存在していたため、それぞれ、『均しコン・底版コン打設完了区間』および『床付掘削未了区間』とした。設計区間割位置図を図-11に示す。一般的に、均しコン・底版コン打設完了していれば、床付けレベル付近での土留壁変位の増加は小さいと考えられることから、設計方針を表-2のとおりとした。

区間分類	①新設復旧区間	②均しコン・底板コン打設完了区間	③床付掘削未了区間
対象ブロック	4BL-②, 5BL, 6BL-①	1BL~4BL-①	0BL, 6BL-②, 7BL~8BL
基本方針	<ul style="list-style-type: none"> 崩壊した左岸側土留め壁を新設鋼管矢板壁として設計する。 右岸側土留め壁については、河川ボックスによる側圧低減効果を考慮して施工の安全性を検証する。 	<ul style="list-style-type: none"> 基本的に内水の揚水完了後、当初計画の施工手順で施工する。 床付後に均しコンまたは底板コン打設まで完了しているため、床付レベル付近での土留め壁変位の増加は小さいと考えられる。 内水の排水完了時点での実測変位、応力度、切梁軸力に、以降の施工段階の計算上の増分を考慮して安全性を検討する。 	<ul style="list-style-type: none"> 左右護岸側土留め壁とも、現状掘削までの実測変位に合う荷重、支保条件モデルを設定し、接続施工ステップの安全性を検証する。 床付完了ブロックと異なり、3次~床付掘削に伴う根入れ部での変位増加も考えられるため、事前の補強対策の要否も併せて検討する。

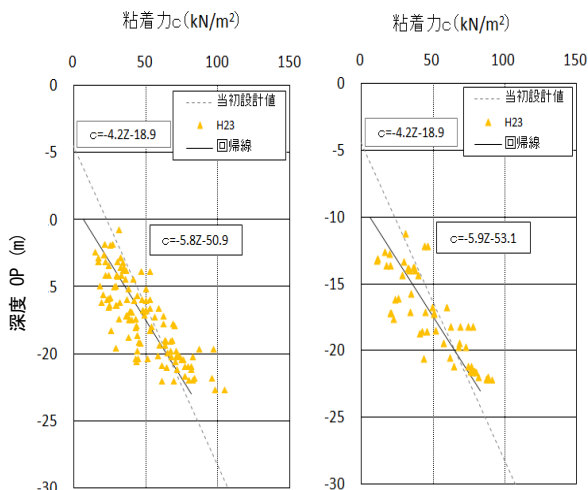
図-12 新土質定数 (Ac1層 粘着力c)

復旧設計にあたり、事故発生区間の地盤調査結果を用いて設計に必要となる土質定数を設定した（図-12、表-3~4）。これより、土留根入れ長の設計やヒービング照査に必要となるN値や粘性土層（Ac1層）の粘着力cに関して当初用いていた設計値と比較すると、N値は深度方向に応じて値がN=1~2に変化していることが分かったため、復旧設計では深度別のN値を設定した。また、Ac1層の粘着力cに関しては、今回の地盤調査結果のみを用いて深度方向の回帰直線（一次直線）を設定したところ、既存データと比較して粘着力が下ぶれしていることが判明した。なお、地盤調査位置の状況により、「乱れの影響を受けた試料」および「乱れの影響を受けていない試料」に分類した。

乱れの影響なし
=復旧工(右岸)検討用

乱れの影響あり
=復旧工(左岸)検討用
