破面分析による鋼製伸縮装置の破断原因の推定

要 旨

近年、湾岸線の比較的フィンガーの長い鋼製伸縮装置の破断が増加傾向にある。本論文では、破断した伸縮装置について外観調査や破面分析を実施し、破断原因を推定した。その結果、き裂は下面側が先行して発生進展し、その後上面側から発生したき裂と合流し破断する疲労破壊と考えられた。土砂堆積による湿潤状態継続、凍結防止剤による塩化物蓄積等により発生する下面側の腐食減肉も破断の一因と考えられた。また、伸縮装置下面から発生するき裂の早期発見を目的として、路面側からの超音波探傷試験の実用性を示した。

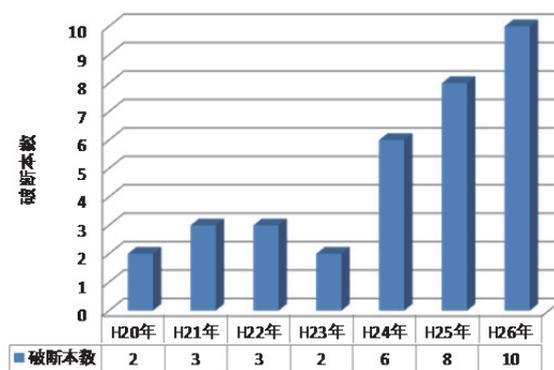
図-2 破断本数の推移

近年、阪神高速道路では湾岸線を中心に、比較的フィンガーの長い鋼製伸縮装置(以下、伸縮装置)の破断が多く報告されている。代表的な伸縮装置の破断例を図-1 に示す。阪神高速道路の伸縮装置は本体とフェースプレートがボルト接合されており、フェースプレートが取替可能という特徴を有している^{1),2)}。そのため溶接部は有していないが、床版端部との接触位置よりやや付け根側から破断する事例が多く、破断したフィンガーのほとんどが進行方向奥側という傾向がある。特に平成 20 年以降、18 レーンで累計 34 本が破断しており、このような事例は図-2 に示すように年々増加傾向にある。

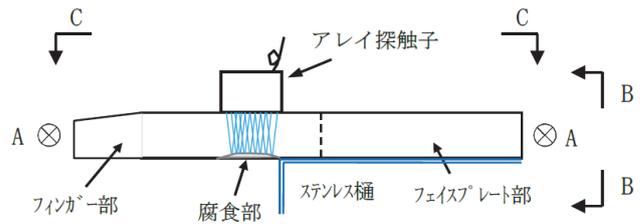
図-10 PA を用いた探傷イメージ

フェイズドアレイ超音波探傷試験(以下、PA)では、各車線輪荷重位置(左右車輪)の伸縮装置について腐食による減肉の確認をするために肉厚分布の調査を行った。

PAは、一般的な超音波探傷試験の探触子は1つの振動子(高周波音波の発信と受信両方を行うもの)で構成されるのに対し、本試験の探触子は16の振動子により構成される。PAはそれらの振動子が超音波を送受信するタイミングを独立に制御し、合成された超音波破面を形成することにより探傷する方法である。PAを用いた探傷のイメージを図-10に示す。

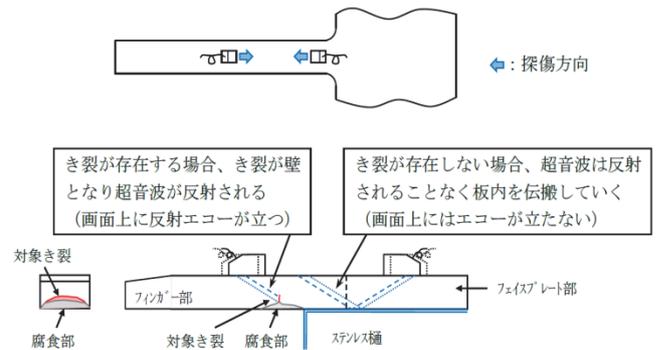
図-11 斜角探傷を用いた探傷イメージ

UTでは、下面より進展したき裂の検知を目的として調査を実施した。

UTは探傷面に対して超音波を斜めに伝播(送受信)させて検査を行う方法(以下、斜角探傷)である。斜角探傷では垂直探傷とは異なり、健全部の底面エコーに相当するエコーは受信されず、き裂が存在するときにき裂エコーが現れる事を利用して、き裂の有無の確認に用いる。斜角探傷を用いた探傷例を図-11に示す。

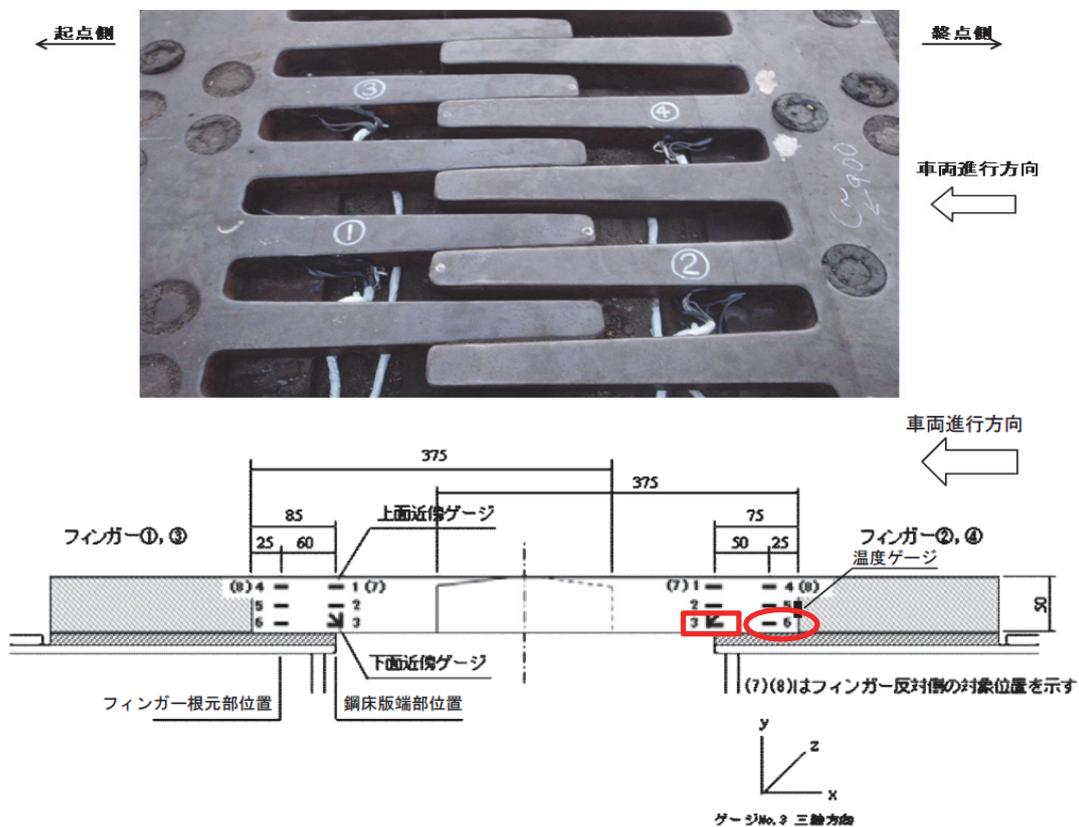
図-13 鋼製伸縮の応力測定におけるゲージの設置位置 (岸 P20)

ひずみゲージの貼付け位置を図-13 に示す。測定対象の伸縮装置は、嵌合する進入側と退出側を 2 本 1 対として、走行車線側の輪荷重が作用する範囲内の位置に 2 対選択した(計 4 本)。貼付けるゲージは、車両通過時の荷重による挙動把握のための単軸ゲージ、せん断力の影響を把握するための 3 軸ゲージの 2 種類とした。

力を示している。これらのゲージは、フィンガー下面より 12mm 上方の応力である。輪荷重によりフィンガーの下面に大きな圧縮応力が生じている。また通過後に、わずかながら振動による応力の変動が生じている。先述したように、伸縮装置の破断事例は下面からの疲労き裂発生が主要因であるため、下縁側が厳しい疲労環境と推測していた。しかし、**図-14** に示すように、比較的発生応力の大きかった下面における応力波形からも、最大値が $7\text{N}/\text{mm}^2$ であり、大きい引張応力は確認できなかった。今回の応力計測では、上面から 15mm、下面側から 12mm の位置の応力を計測したが、これらから下縁の応力を外挿した結果でも、 $14\text{N}/\text{mm}^2$ であり、疲労耐久性に影響を及ぼすものではないと判断できる。
